서 종 대 교 (양 양 방 향)

외 관 조 사 망 도

서종대교(양양) 외관조사망도
(교면포장 제1경간)

시설물명	서종대교(양양)
용 역 명	2017년 서울춘천고속도로 정밀점검용역(미사대교 등 29개소 시설물)
점검기관	(주)에스코알티에스
도 면 명	**서종대교(양양) 교면포장 외관조사망도 (제1경간)**
도면번호	1 / 69

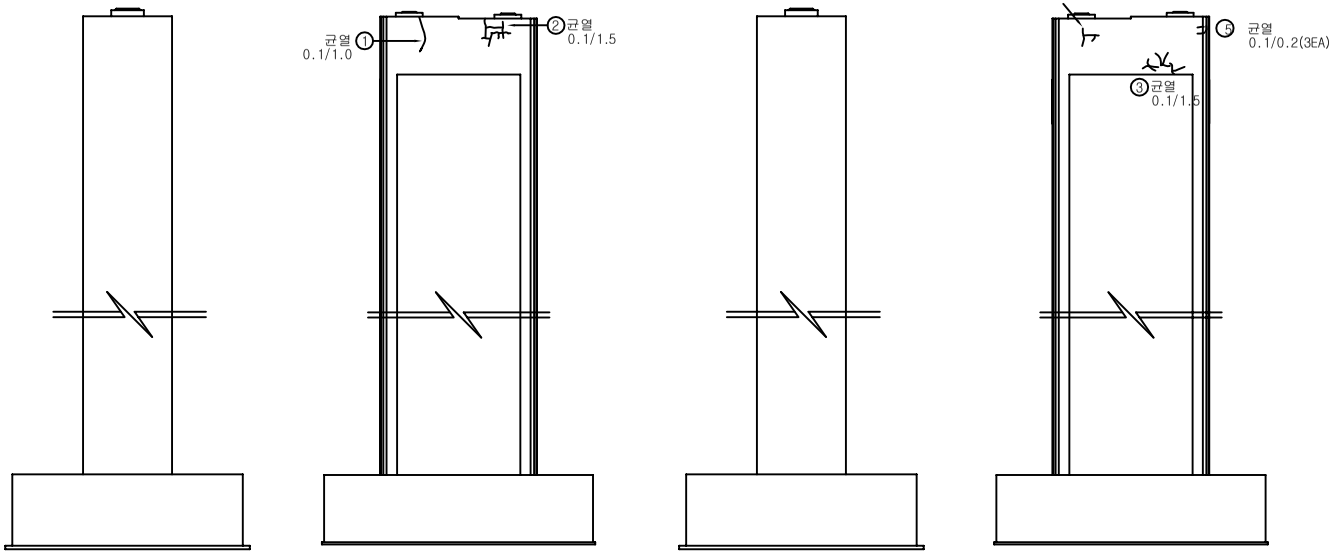
서종대교(양양) 외관조사망도
(교각 P5)

번호	신구	손상내용	손상규모						비고
			폭	길이	깊이	개소	수량	단위	
1	구	균열	0.1	1.0		1	1.00	m	교각
2	구	균열	0.1	1.5		1	1.50	m	교각
3	구	균열	0.1	1.5		1	1.50	m	교각
4	구	균열	0.1	2.0		1	2.00	m	교각
5	구	균열	0.1	0.2		3	0.60	m	교각
6	구	균열	0.3	0.6		1	0.60	m	교각
7	구	SolePlate 부식				2	2.00	EA	교량받침
8	신	균열	0.3	3.0		1	3.00	m	교각
9									
10									
11									
12									
13									
14									
15									
16									
17									
18									
19									
20									
21									
22									
23									
24									
25									
26									
27									
28									
29									
30									
31									
32									
33									
34									
35									
36									
37									
38									
39									
40

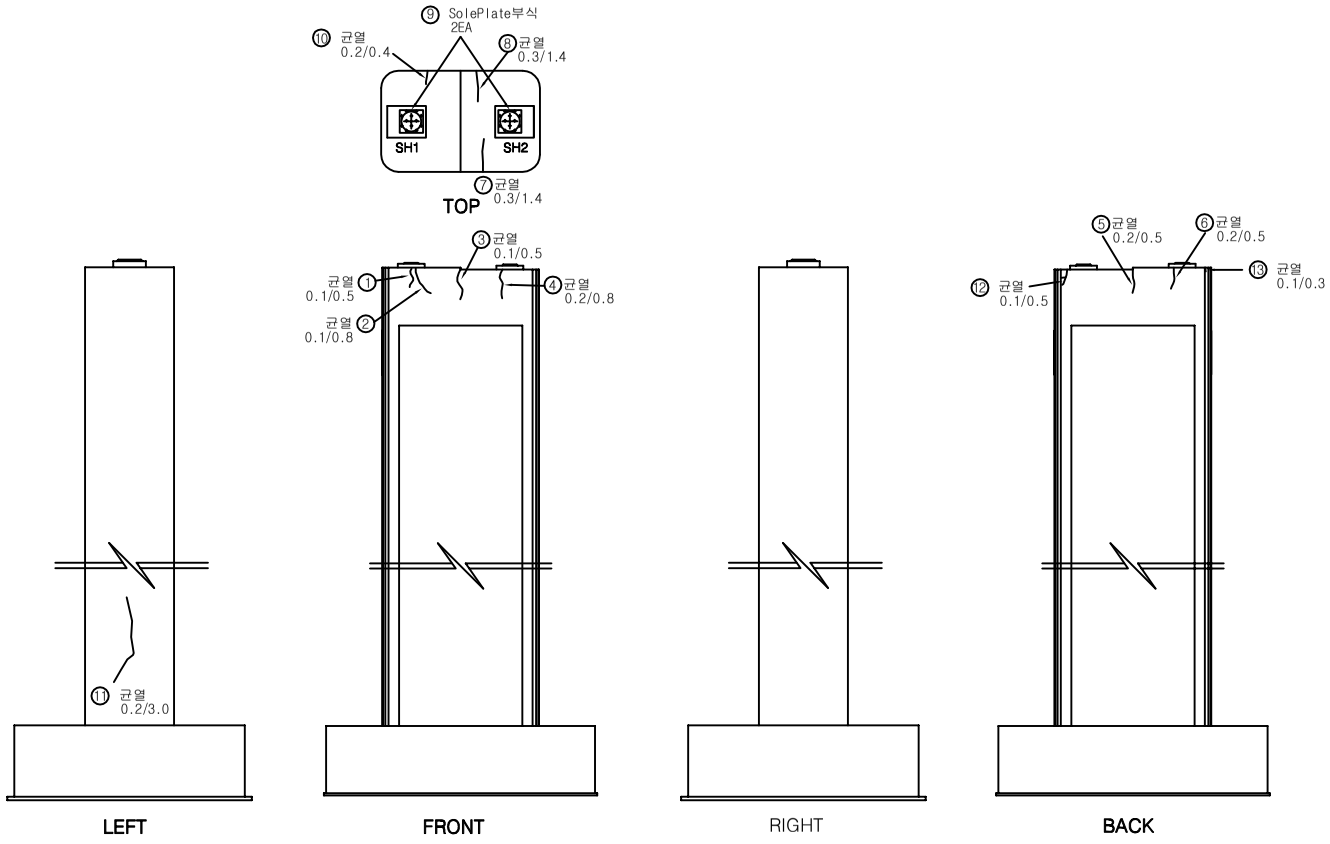
서종대교(양양) 외관조사망도
(교각 P6)

번호	신구	손상내용	손상규모						비고
			폭	길이	깊이	개소	수량	단위	
1	구	균열	0.1	0.5		1	0.50	m	교각
2	구	균열	0.1	0.8		1	0.80	m	교각
3	구	균열	0.1	0.5		1	0.50	m	교각
4	구	균열	0.2	0.8		1	0.80	m	교각
5	구	균열	0.2	0.5		1	0.50	m	교각
6	구	균열	0.2	0.5		1	0.50	m	교각
7	구	균열	0.3	1.4		1	1.40	m	교각
8	구	균열	0.3	1.4		1	1.40	m	교각
9	구	SolePlate 부식				2	2.00	EA	교량받침
10	구	균열	0.2	0.4		1	0.40	m	교각
11	구	균열	0.2	3.0		1	3.00	m	교각
12	구	균열	0.1	0.5		1	0.50	m	교각
13	구	균열	0.1	0.3		1	0.30	m	교각
14									
15									
16									
17									
18									
19									
20									
21									
22									
23									
24									
25									
26									
27									
28									
29									
30									
31									
32									
33									
34									
35									
36									
37									
38									
39									
40

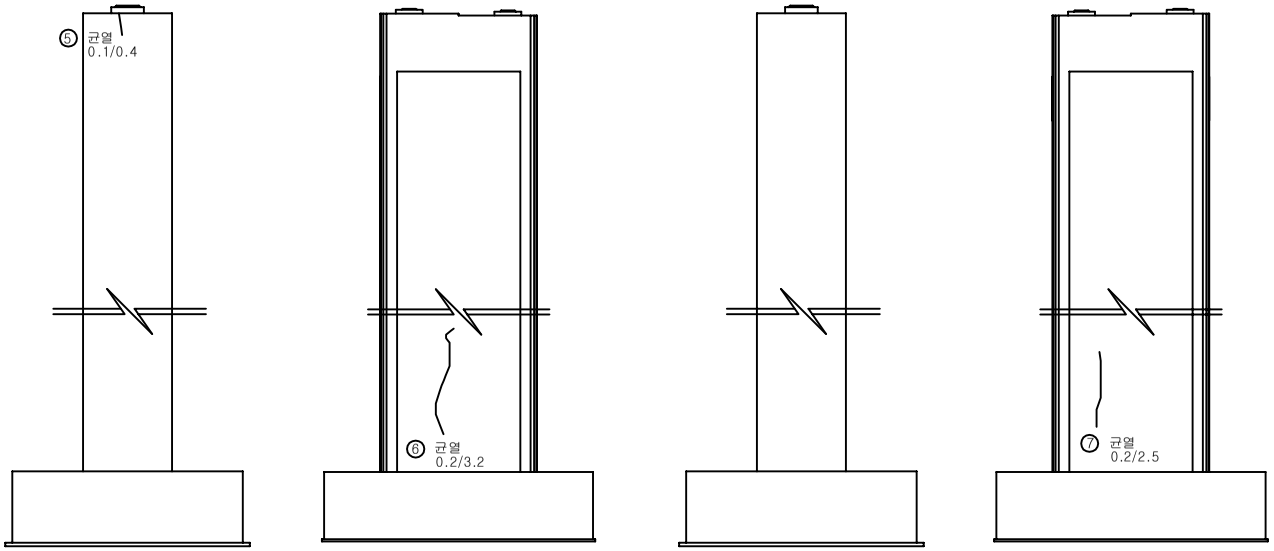
서종대교(양양) 외관조사망도
(교각 P7)

번호	신구	손상내용	손상규모						비고
			폭	길이	깊이	개소	수량	단위	
1	구	받침몰탈 균열	0.1	0.1		3	0.30	m	교량받침
2	구	받침몰탈 균열	0.1	0.1		10	1.00	m	교량받침
3	구	받침Con'c 균열	0.1	0.2		1	0.20	m	교량받침
4	구	SolePlate 부식				2	2.00	EA	교량받침
5	구	균열	0.1	0.4		1	0.40	m	교각
6	구	균열	0.2	3.2		1	3.20	m	교각
7	구	균열	0.2	2.5		1	2.50	m	교각
8									
9									
10									
11									
12									
13									
14									
15									
16									
17									
18									
19									
20									
21									
22									
23									
24									
25									
26									
27									
28									
29									
30									
31									
32									
33									
34									
35									
36									
37									
38									
39									
40

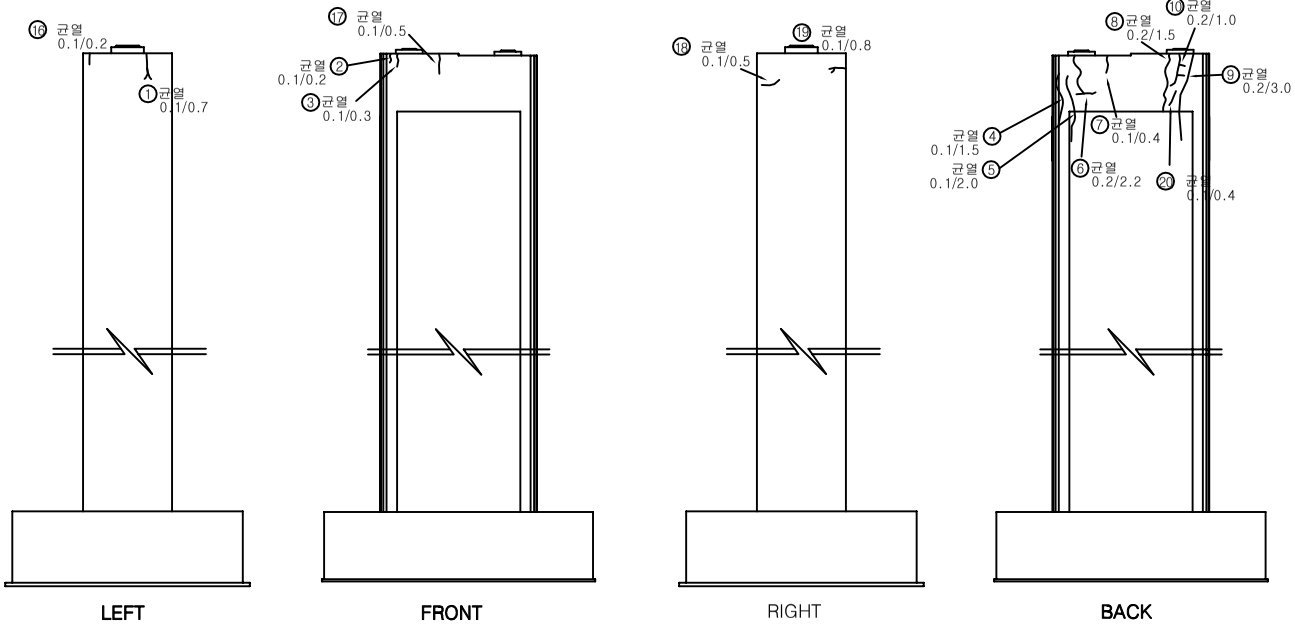
서종대교(양양) 외관조사망도
(교각 P8)

번호	신구	손상내용	손상규모						비고
			폭	길이	깊이	개소	수량	단위	
1	구	균열	0.1	0.7		1	0.70	m	교각
2	구	균열	0.1	0.2		1	0.20	m	교각
3	구	균열	0.1	0.3		1	0.30	m	교각
4	구	균열	0.1	1.5		1	1.50	m	교각
5	구	균열	0.1	2.0		1	2.00	m	교각
6	구	균열	0.2	2.2		1	2.20	m	교각
7	구	균열	0.1	0.4		1	0.40	m	교각
8	구	균열	0.2	1.5		1	1.50	m	교각
9	구	균열	0.2	3.0		1	3.00	m	교각
10	구	균열	0.2	1.0		1	1.00	m	교각
11	구	균열	0.2	1.0		1	1.00	m	교각
12	구	균열	0.1	0.4		1	0.40	m	교각
13	구	받침몰탈 균열	0.2	0.1		1	0.10	m	교량받침
14	구	받침몰탈 균열	0.1	0.1		1	0.10	m	교량받침
15	구	SolePlate 부식				2	2.00	EA	교량받침
16	구	균열	0.1	0.2		1	0.20	m	교각
17	구	균열	0.1	0.5		1	0.50	m	교각
18	구	균열	0.1	0.5		1	0.50	m	교각
19	구	균열	0.1	0.8		1	0.80	m	교각
20	구	균열	0.1	0.4		1	0.40	m	교각
21	신	받침몰탈 균열	0.1	0.1		2	0.20	m	교량받침
22	신	균열	0.3	1.2		1	1.20	m	교각
23									
24									
25									
26									
27									
28									
29									
30									
31									
32									
33									
34									
35									
36									
37									
38									
39									
40

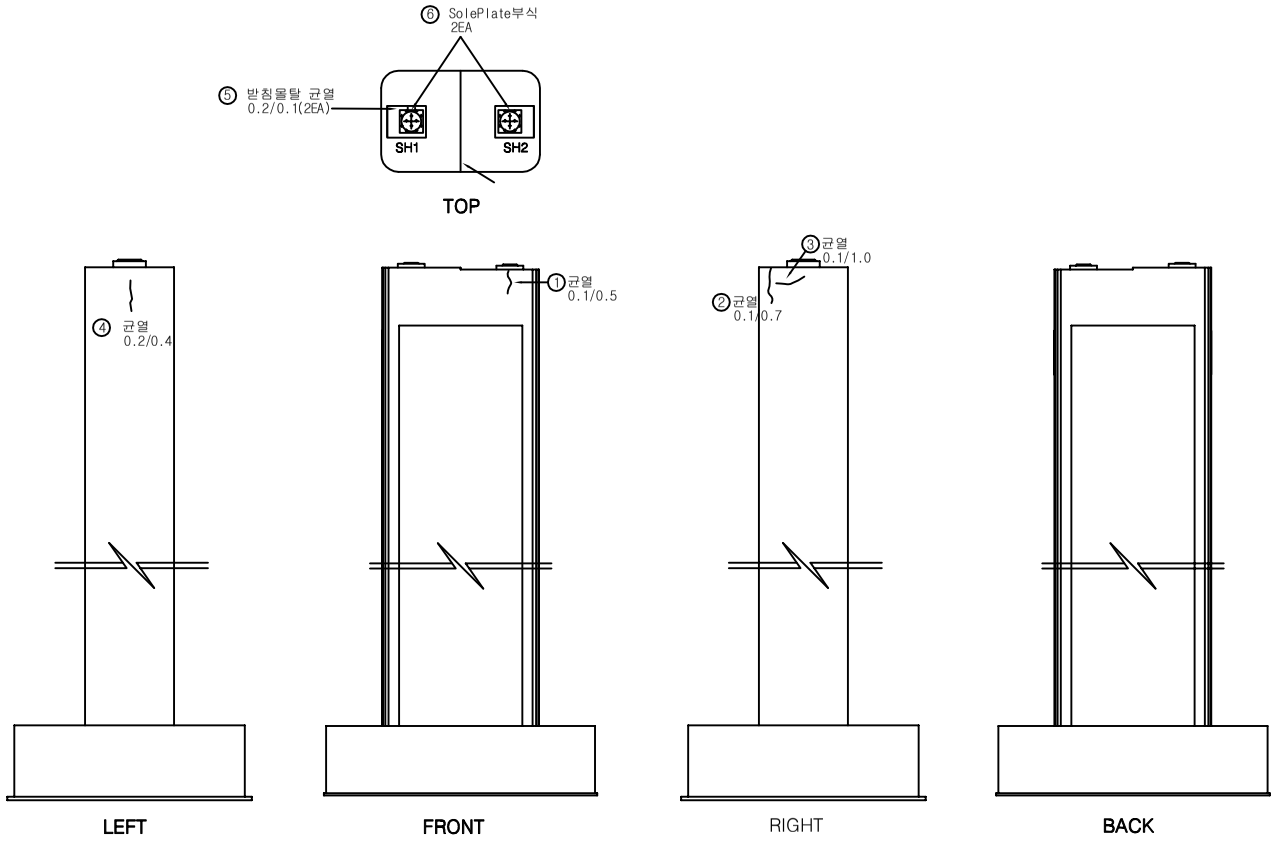
서종대교(양양) 외관조사망도
(교각 P9)

번호	신구	손상내용	손상규모						비고
			폭	길이	깊이	개소	수량	단위	
1	구	균열	0.1	0.5		1	0.50	m	교각
2	구	균열	0.1	0.7		1	0.70	m	교각
3	구	균열	0.1	1.0		1	1.00	m	교각
4	구	균열	0.2	0.4		1	0.40	m	교각
5	구	받침몰탈 균열	0.2	0.1		2	0.20	m	교량받침
6	구	SolePlate 부식				2	2.00	EA	교량받침
7									
8									
9									
10									
11									
12									
13									
14									
15									
16									
17									
18									
19									
20									
21									
22									
23									
24									
25									
26									
27									
28									
29									
30									
31									
32									
33									
34									
35									
36									
37									
38									
39									
40

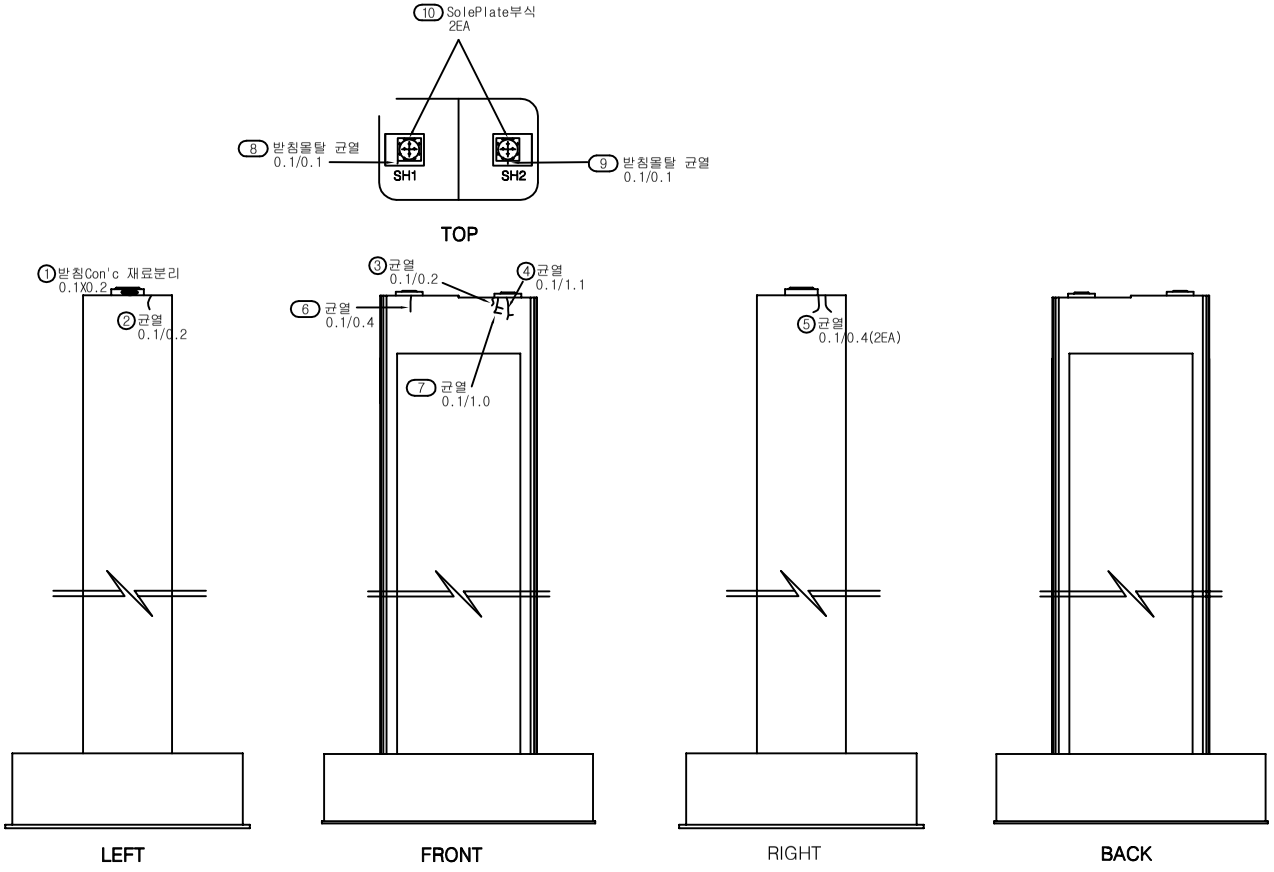
서종대교(양양) 외관조사망도
(교각 P10)

번호	신구	손상내용	손상규모						비고
			폭	길이	깊이	개소	수량	단위	
1	구	받침Con'c 재료분리	0.1	0.2		1	0.02	㎡	교량받침
2	구	균열	0.1	0.2		1	0.20	m	교각
3	구	균열	0.1	0.2		1	0.20	m	교각
4	구	균열	0.1	1.1		1	1.10	m	교각
5	구	균열	0.1	0.4		2	0.80	m	교각
6	구	균열	0.1	0.4		1	0.40	m	교각
7	구	균열	0.1	1.0		1	1.00	m	교각
8	구	받침몰탈 균열	0.1	0.1		1	0.10	m	교량받침
9	구	받침몰탈 균열	0.1	0.1		1	0.10	m	교량받침
10	구	SolePlate 부식				2	2.00	EA	교량받침
11									
12									
13									
14									
15									
16									
17									
18									
19									
20									
21									
22									
23									
24									
25									
26									
27									
28									
29									
30									
31									
32									
33									
34									
35									
36									
37									
38									
39									
40

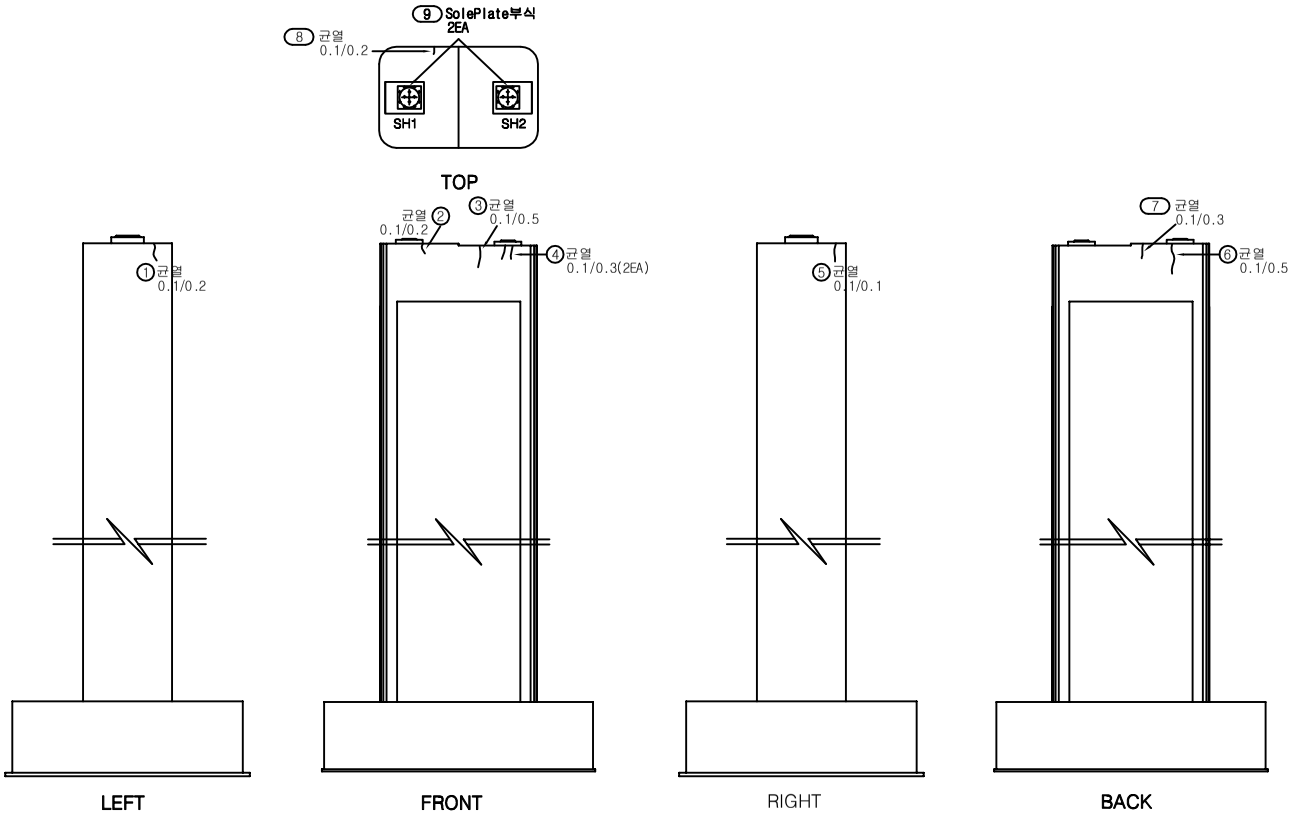
서종대교(양양) 외관조사망도
(교각 P11)

번호	신구	손상내용	손상규모						비고
			폭	길이	깊이	개소	수량	단위	
1	구	균열	0.1	0.2		1	0.20	m	교각
2	구	균열	0.1	0.2		1	0.20	m	교각
3	구	균열	0.1	0.5		1	0.50	m	교각
4	구	균열	0.1	0.3		2	0.60	m	교각
5	구	균열	0.1	0.1		1	0.10	m	교각
6	구	균열	0.1	0.5		1	0.50	m	교각
7	구	균열	0.1	0.3		1	0.30	m	교각
8	구	균열	0.1	0.2		1	0.20	m	교각
9	구	SolePlate 부식				2	2.00	EA	교량받침
10									
11									
12									
13									
14									
15									
16									
17									
18									
19									
20									
21									
22									
23									
24									
25									
26									
27									
28									
29									
30									
31									
32									
33									
34									
35									
36									
37									
38									
39									
40

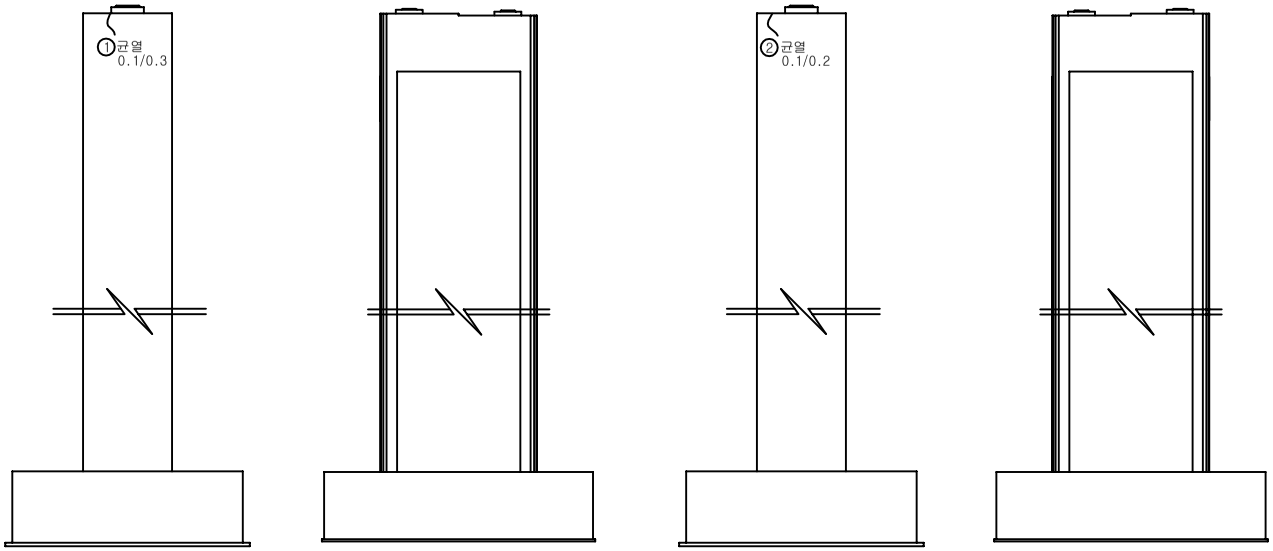
서종대교(양양) 외관조사망도
(교각 P12)

번호	신구	손상내용	손상규모						비고
			폭	길이	깊이	개소	수량	단위	
1	구	균열	0.1	0.3		1	0.30	m	교각
2	구	균열	0.1	0.2		1	0.20	m	교각
3	구	받침몰탈 박락	0.2	0.5	30	1	0.10	㎡	교량받침
4	구	받침몰탈 박락	0.2	0.2	30	1	0.04	㎡	교량받침
5	구	SolePlate 부식				2	2.00	EA	교량받침
6	구	균열	0.1	0.3		1	0.30	m	교각
7	구	받침Con'c 재료분리	0.1	0.3		1	0.03	㎡	교량받침
8	구	받침몰탈 균열	0.1	0.1		1	0.10	m	교량받침
9	신	받침몰탈 박락	0.2	0.4		1	0.08	㎡	교량받침
10									
11									
12									
13									
14									
15									
16									
17									
18									
19									
20									
21									
22									
23									
24									
25									
26									
27									
28									
29									
30									
31									
32									
33									
34									
35									
36									
37									
38									
39									
40

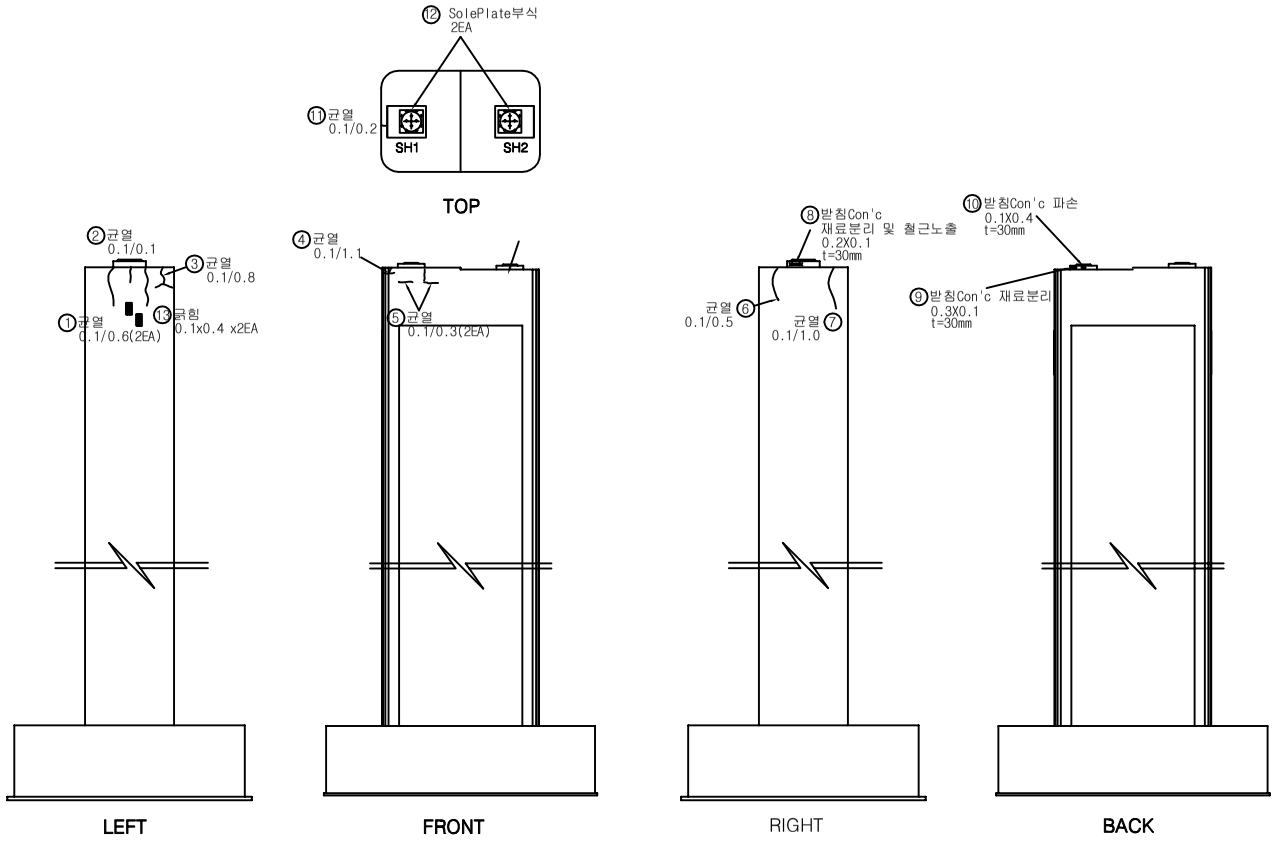
서종대교(양양) 외관조사망도
(교각 P13)

번호	신구	손상내용	손상규모						비고
			폭	길이	깊이	개소	수량	단위	
1	구	균열	0.1	0.6		2	1.20	m	교각
2	구	균열	0.1	0.1		1	0.10	m	교각
3	구	균열	0.1	0.8		1	0.80	m	교각
4	구	균열	0.1	1.1		1	1.10	m	교각
5	구	균열	0.1	0.3		3	0.90	m	교각
6	구	균열	0.1	0.5		1	0.50	m	교각
7	구	균열	0.1	1.0		1	1.00	m	교각
8	구	받침Con'c 재료분리,철근ㄴ출	0.2	0.1	30	1	0.02	㎡	교량받침
9	구	받침Con'c 재료분리	0.3	0.1	30	1	0.03	㎡	교량받침
10	구	받침Con'c 파손	0.1	0.4	30	1	0.04	㎡	교량받침
11	구	균열	0.1	0.2		1	0.20	m	교각
12	구	SolePlate 부식				2	2.00	EA	교량받침
13	신	긁힘	0.1	0.4		2	0.08	㎡	교각
14									
15									
16									
17									
18									
19									
20									
21									
22									
23									
24									
25									
26									
27									
28									
29									
30									
31									
32									
33									
34									
35									
36									
37									
38									
39									
40

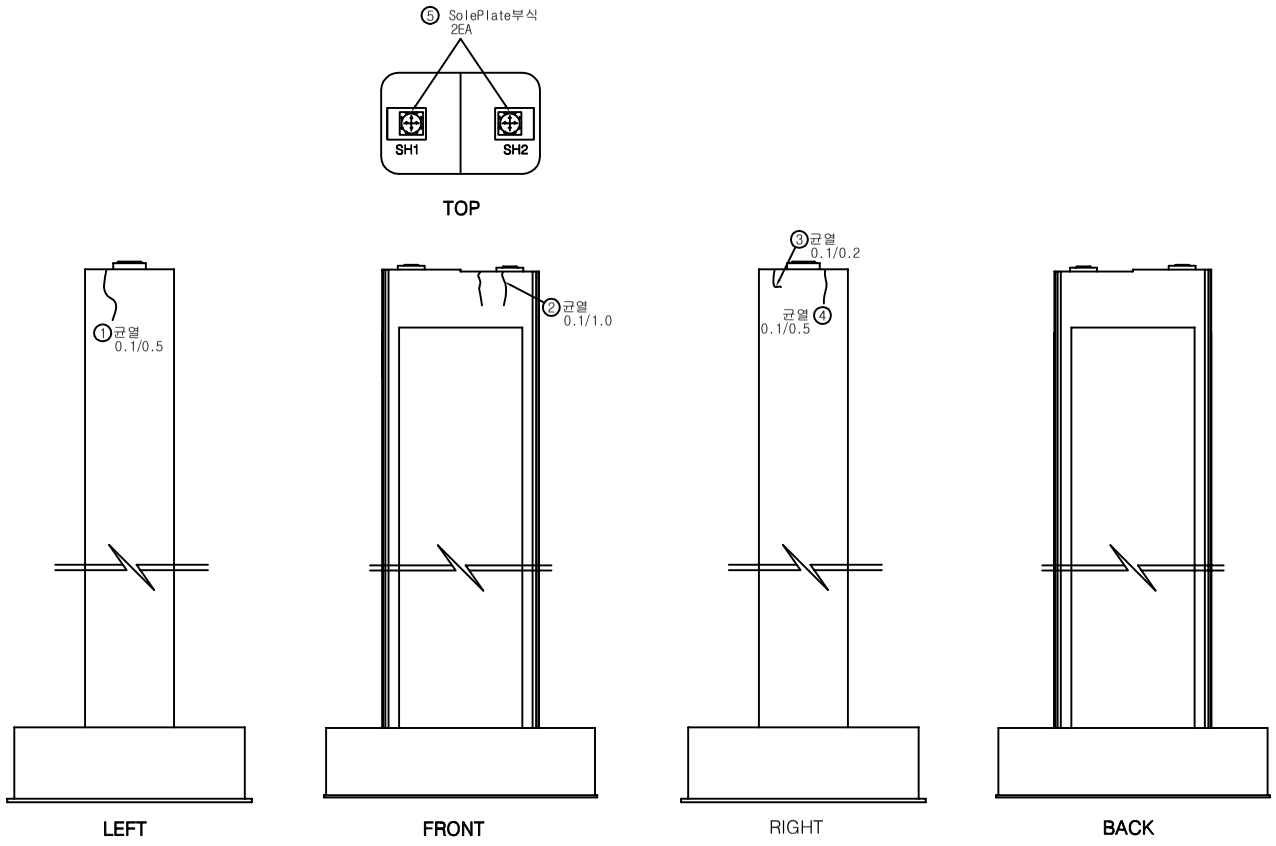
서종대교(양양) 외관조사망도
(교각 P14)

번호	신구	손상내용	손상규모						비고
			폭	길이	깊이	개소	수량	단위	
1	구	균열	0.1	0.5		1	0.50	m	교각
2	구	균열	0.1	1.0		1	1.00	m	교각
3	구	균열	0.1	0.2		1	0.20	m	교각
4	구	균열	0.1	0.5		1	0.50	m	교각
5	구	SolePlate 부식				2	2.00	EA	교량받침
6									
7									
8									
9									
10									
11									
12									
13									
14									
15									
16									
17									
18									
19									
20									
21									
22									
23									
24									
25									
26									
27									
28									
29									
30									
31									
32									
33									
34									
35									
36									
37									
38									
39									
40

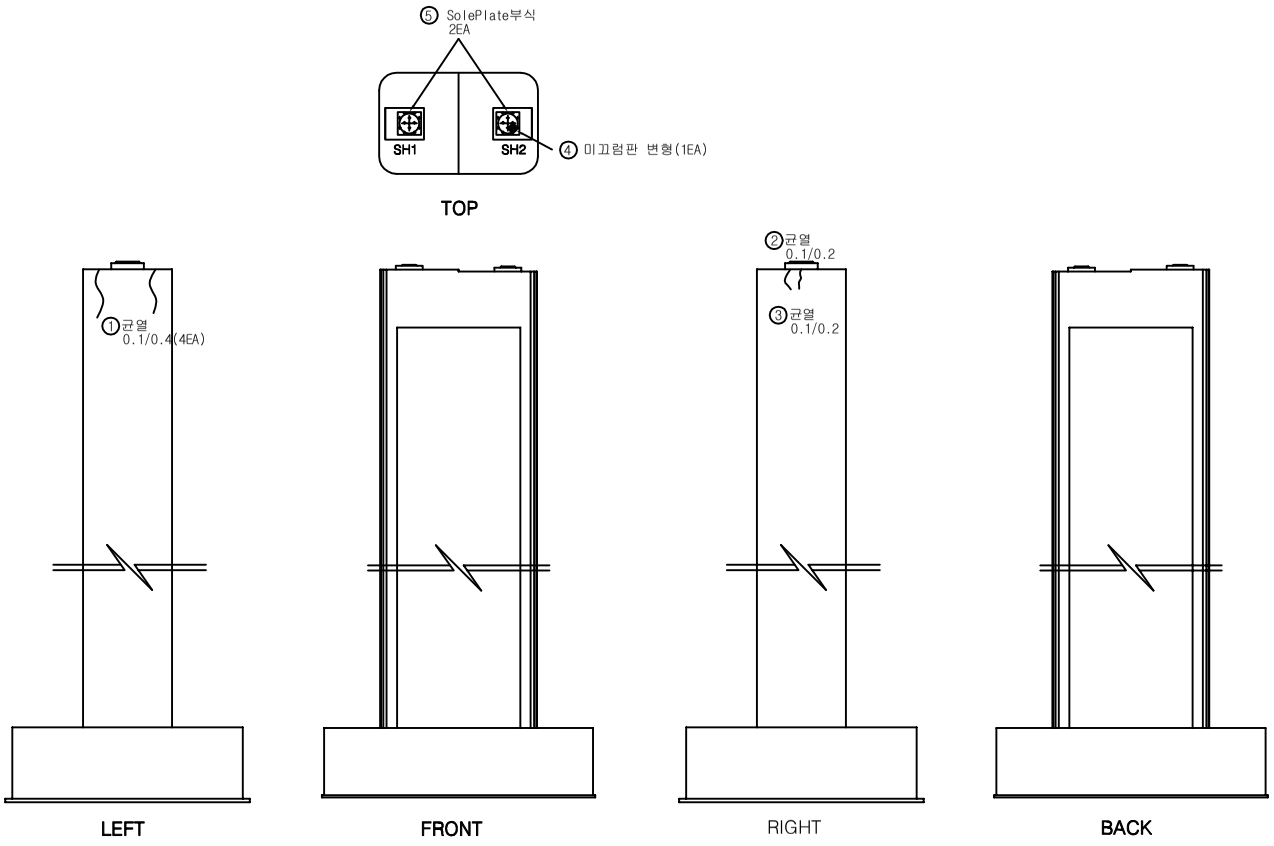
서종대교(양양) 외관조사망도
(교각 P15)

번호	신구	손상내용	손상규모						비고
			폭	길이	깊이	개소	수량	단위	
1	구	균열	0.1	0.4		4	1.60	m	교각
2	구	균열	0.1	0.2		1	0.20	m	교각
3	구	균열	0.1	0.2		1	0.20	m	교각
4	구	미끄럼판 변형				1	1.00	EA	교량받침
5	구	SolePlate 부식				2	2.00	EA	교량받침
6									
7									
8									
9									
10									
11									
12									
13									
14									
15									
16									
17									
18									
19									
20									
21									
22									
23									
24									
25									
26									
27									
28									
29									
30									
31									
32									
33									
34									
35									
36									
37									
38									
39									
40

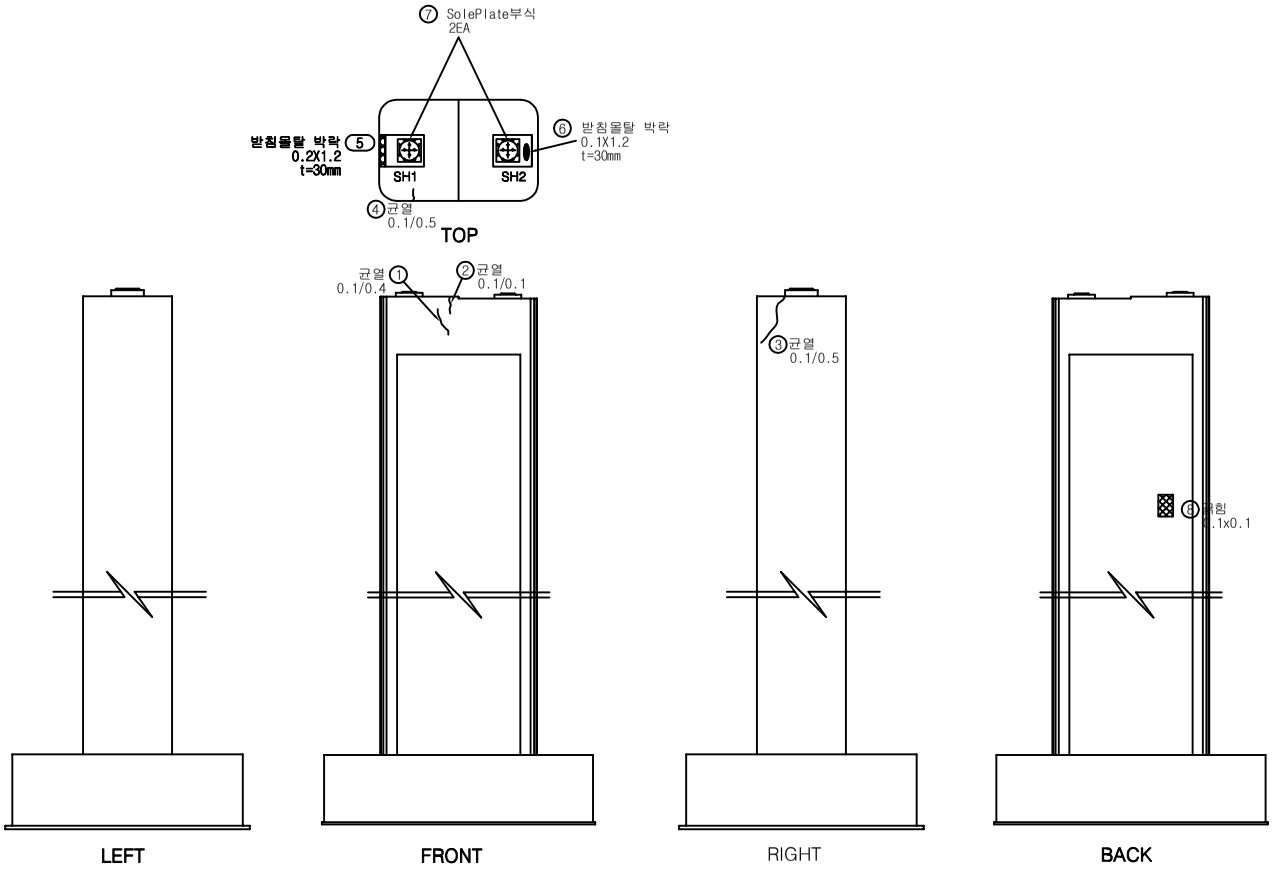
서종대교(양양) 외관조사망도
(교각 P16)

번호	신구	손상내용	손상규모						비고
			폭	길이	깊이	개소	수량	단위	
1	구	균열	0.1	0.4		1	0.40	m	교각
2	구	균열	0.1	0.1		1	0.10	m	교각
3	구	균열	0.1	0.5		1	0.50	m	교각
4	구	균열	0.1	0.5		1	0.50	m	교각
5	구	받침몰탈 박락	0.2	1.2	30	1	0.24	㎡	교량받침
6	구	받침몰탈 박락	0.1	1.2	30	1	0.12	㎡	교량받침
7	구	SolePlate 부식				2	2.00	EA	교량받침
8	신	긁힘	0.1	0.1		1	0.01	㎡	교각
9									
10									
11									
12									
13									
14									
15									
16									
17									
18									
19									
20									
21									
22									
23									
24									
25									
26									
27									
28									
29									
30									
31									
32									
33									
34									
35									
36									
37									
38									
39									
40

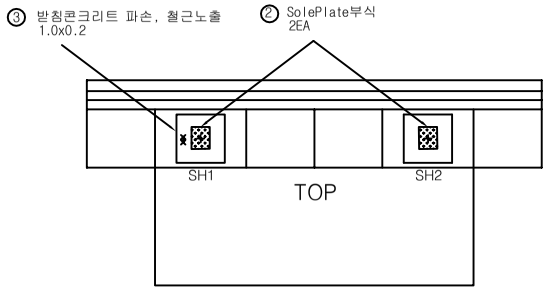
서종대교(양양) 외관조사망도
(교대 A1)

④ 신축이음 하부 고무재 탈락 L=10.0m

번호	신구	손상내용	손상규모						비고
			폭	길이	깊이	개소	수량	단위	
1	구	보수부 박리	0.4	6.0	10	1	2.40	㎡	교대
2	구	SolePlate 부식				2	2.00	EA	교량받침
3	신	받침Con'c 파손, 철근노출	1.0	0.2		1	0.20	㎡	교량받침
4	신	고무재 탈락		10.0		1	10.00	m	신축이음
5									
6									
7									
8									
9									
10									
11									
12									
13									
14									
15									
16									
17									
18									
19									
20									
21									
22									
23									
24									
25									
26									
27									
28									
29									
30									
31									
32									
33									
34									
35									
36									
37									
38									
39									
40

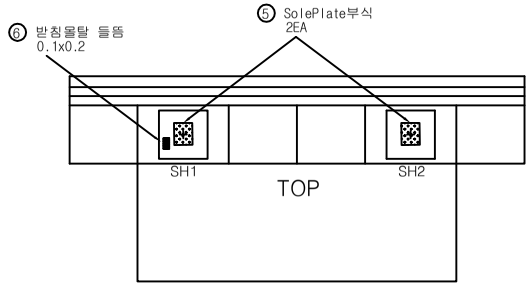
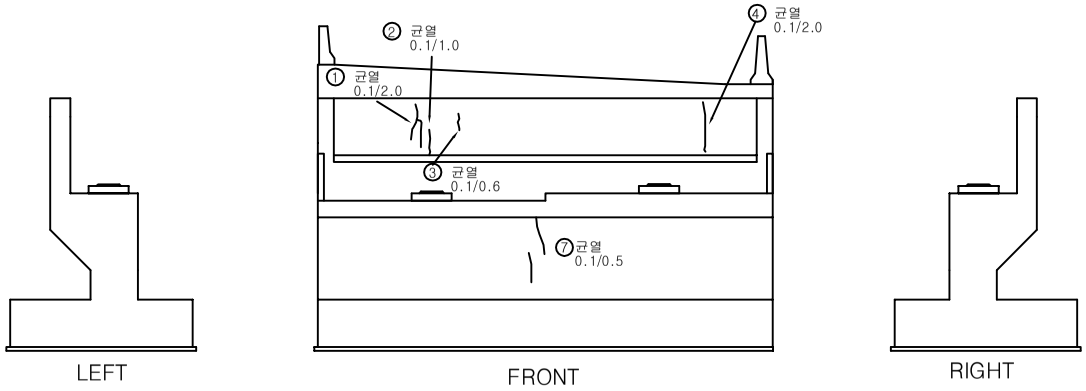
서종대교(양양) 외관조사망도
(교대 A2)

번호	신구	손상내용	손상규모						비고
			폭	길이	깊이	개소	수량	단위	
1	구	균열	0.1	2.0		1	2.00	m	교대
2	구	균열	0.1	1.0		1	1.00	m	교대
3	구	균열	0.1	0.6		1	0.60	m	교대
4	구	균열	0.1	2.0		1	2.00	m	교대
5	구	SolePlate 부식				2	2.00	EA	교량받침
6	신	받침몰탈 들뜸	0.1	0.2		1	0.02	㎡	교량받침
7	신	균열	0.1	0.5		2	1.00	m	교대
8									
9									
10									
11									
12									
13									
14									
15									
16									
17									
18									
19									
20									
21									
22									
23									
24									
25									
26									
27									
28									
29									
30									
31									
32									
33									
34									
35									
36									
37									
38									
39									
40
