2017년 서울춘천고속도로 정밀점검용역(29개소)

노 문 1 교 (서 울 방 향)

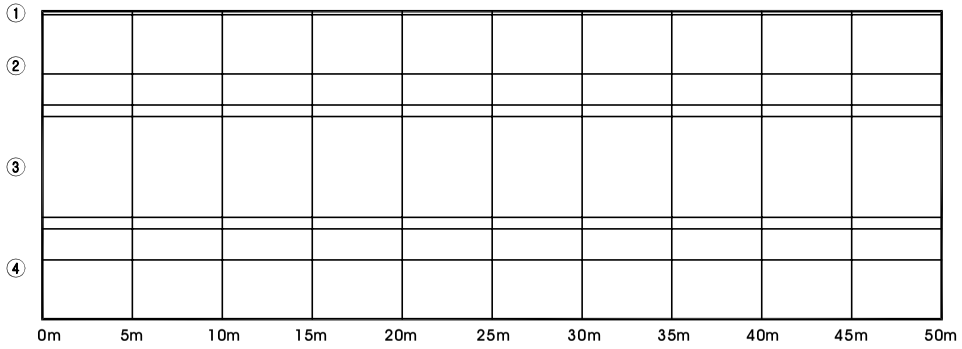
노문1교(서울) 외관조사망도
(거더외부 제1경간)

번호	신구	손상내용	손상규모						비고
			폭	길이	깊이	개소	수량	단위	
1	구	균열	0.1	1.0		2	2.00	m	거더외부
2									
3									
4									
5									
6									
7									
8									
9									
10									
11									
12									
13									
14									
15									
16									
17									
18									
19									
20									
21									
22									
23									
24									
25									
26									
27									
28									
29									
30									
31									
32									
33									
34									
35									
36									
37									
38									
39									
40

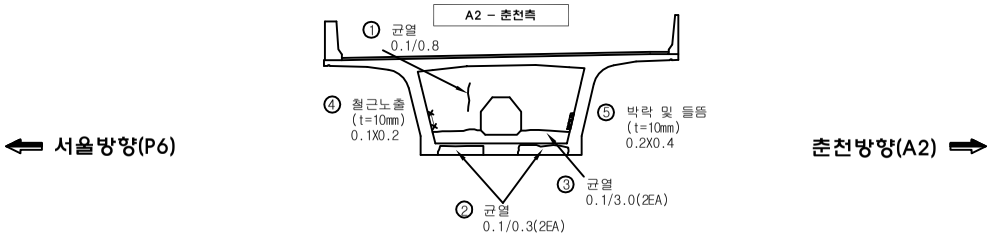
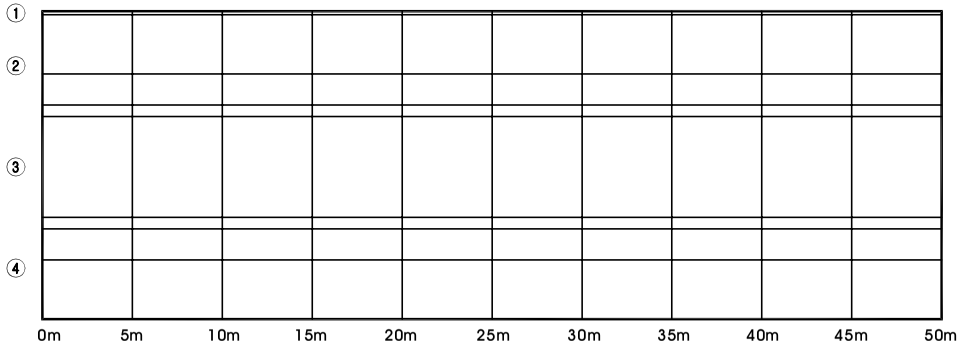
노문1교(서울) 외관조사망도
(거더외부 제7경간)

번호	신구	손상내용	손상규모						비고
			폭	길이	깊이	개소	수량	단위	
1	구	균열	0.1	0.8		1	0.80	m	거더외부
2	구	균열	0.1	0.3		2	0.60	m	거더외부
3	구	균열	0.1	3.0		2	6.00	m	거더외부
4	구	철근노출	0.1	0.2	10	1	0.02	㎡	거더외부
5	구	박락 및 들뜸	0.2	0.4	10	1	0.08	㎡	거더외부
6									
7									
8									
9									
10									
11									
12									
13									
14									
15									
16									
17									
18									
19									
20									
21									
22									
23									
24									
25									
26									
27									
28									
29									
30									
31									
32									
33									
34									
35									
36									
37									
38									
39									
40

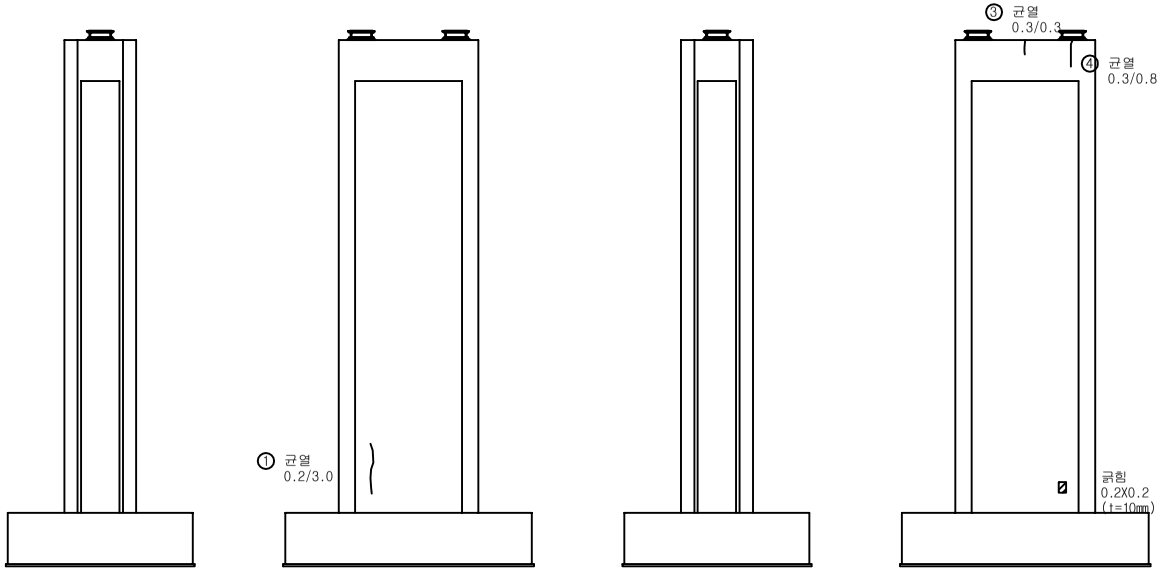
노문1교(서울) 외관조사망도
(교각 P1)

번호	신구	손상내용	손상규모						비고
			폭	길이	깊이	개소	수량	단위	
1	구	균열	0.2	3.0		1	3.00	m	교각
2	구	SolePlate 부식				2	2.00	EA	교량받침
3	신	균열	0.3	0.3		1	0.30	m	교각
4	신	균열	0.3	0.8		1	0.80	m	교각
5									
6									
7									
8									
9									
10									
11									
12									
13									
14									
15									
16									
17									
18									
19									
20									
21									
22									
23									
24									
25									
26									
27									
28									
29									
30									
31									
32									
33									
34									
35									
36									
37									
38									
39									
40

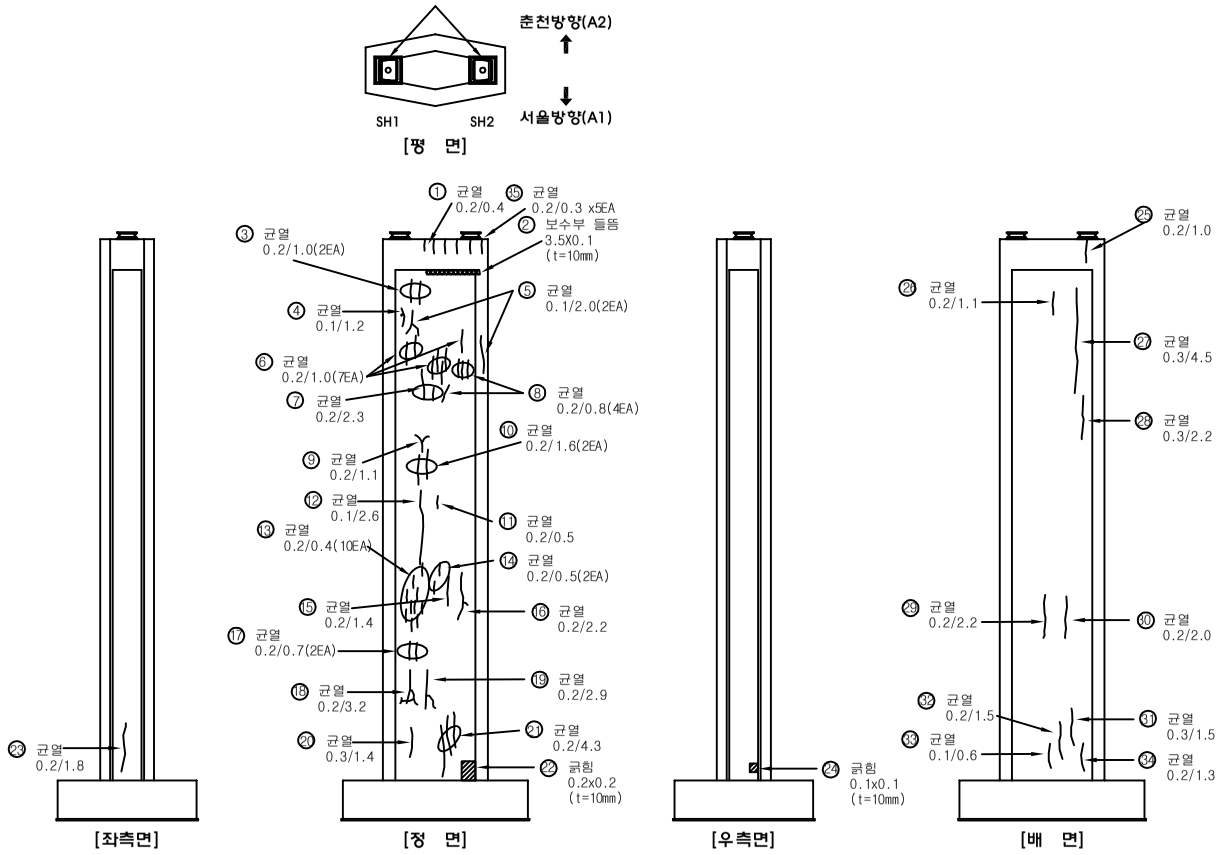
노문1교(양양) 외관조사망도
(교각 P4)

번호	신구	손상내용	손상규모						비고
			폭	길이	깊이	개소	수량	단위	
1	구	균열	0.2	0.4		1	0.40	m	교각
2	구	보수부 들뜸	3.5	0.1	10	1	0.35	㎡	교각
3	구	균열	0.2	1.0		2	2.00	m	교각
4	구	균열	0.1	1.2		1	1.20	m	교각
5	구	균열	0.1	2.0		2	4.00	m	교각
6	구	균열	0.2	1.0		7	7.00	m	교각
7	구	균열	0.2	2.3		1	2.30	m	교각
8	구	균열	0.2	0.8		4	3.20	m	교각
9	구	균열	0.2	1.1		1	1.10	m	교각
10	구	균열	0.2	1.6		2	3.20	m	교각
11	구	균열	0.2	0.5		1	0.50	m	교각
12	구	균열	0.1	2.6		1	2.60	m	교각
13	구	균열	0.2	0.4		10	4.00	m	교각
14	구	균열	0.2	0.5		2	1.00	m	교각
15	구	균열	0.2	1.4		1	1.40	m	교각
16	구	균열	0.2	2.2		1	2.20	m	교각
17	구	균열	0.2	0.7		2	1.40	m	교각
18	구	균열	0.2	3.2		1	3.20	m	교각
19	구	균열	0.2	2.9		1	2.90	m	교각
20	구	균열	0.3	1.4		1	1.40	m	교각
21	구	균열	0.2	4.3		1	4.30	m	교각
22	구	긁힘	0.2	0.2	10	1	0.04	㎡	교각
23	구	균열	0.2	1.8		1	1.80	m	교각
24	구	긁힘	0.1	0.1	10	1	0.01	㎡	교각
25	구	균열	0.2	1.0		1	1.00	m	교각
26	구	균열	0.2	1.1		1	1.10	m	교각
27	구	균열	0.3	4.5		1	4.50	m	교각
28	구	균열	0.3	2.2		1	2.20	m	교각
29	구	균열	0.2	2.2		1	2.20	m	교각
30	구	균열	0.2	2.0		1	2.00	m	교각
31	구	균열	0.3	1.5		1	1.50	m	교각

32	구	균열	0.2	1.5		1	1.50	m	교각
33	구	균열	0.1	0.6		1	0.60	m	교각
34	구	균열	0.2	1.3		1	1.30	m	교각
35	신	균열	0.2	0.3		5	1.50	m	교각
36									
37									
38									
39									
40

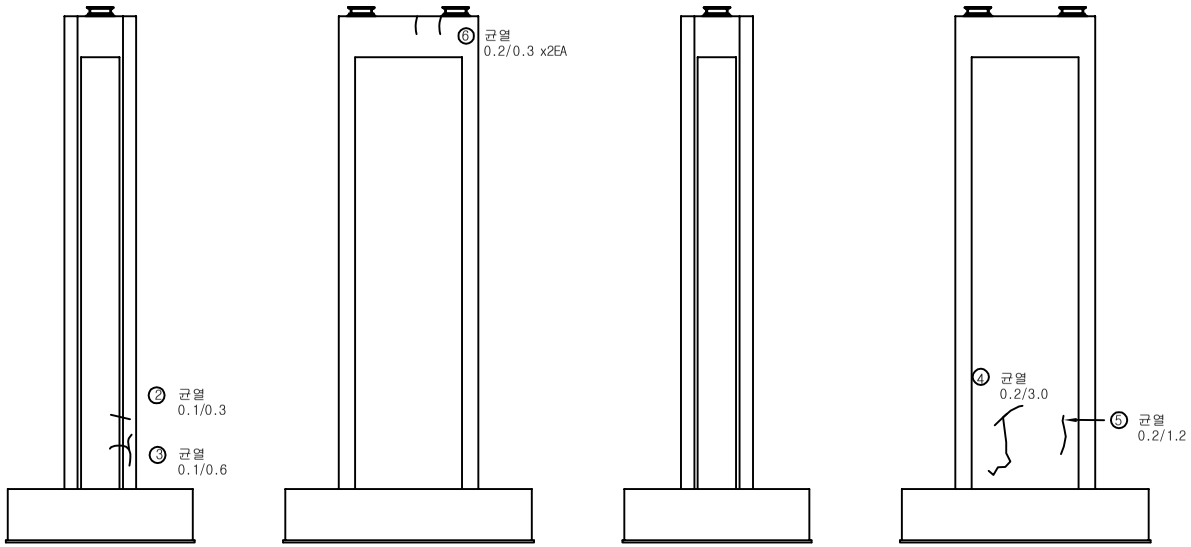
노문1교(양양) 외관조사망도
(교각 P6)

번호	신구	손상내용	손상규모						비고
			폭	길이	깊이	개소	수량	단위	
1	구	SolePlate 부식				2	2.00	EA	교량받침
2	구	균열	0.1	0.3		1	0.30	m	교각
3	구	균열	0.1	0.6		1	0.60	m	교각
4	구	균열	0.2	3.0		1	3.00	m	교각
5	구	균열	0.2	1.2		1	1.20	m	교각
6	신	균열	0.2	0.3		1	0.30	m	교각
7									
8									
9									
10									
11									
12									
13									
14									
15									
16									
17									
18									
19									
20									
21									
22									
23									
24									
25									
26									
27									
28									
29									
30									
31									
32									
33									
34									
35									
36									
37									
38									
39									
40

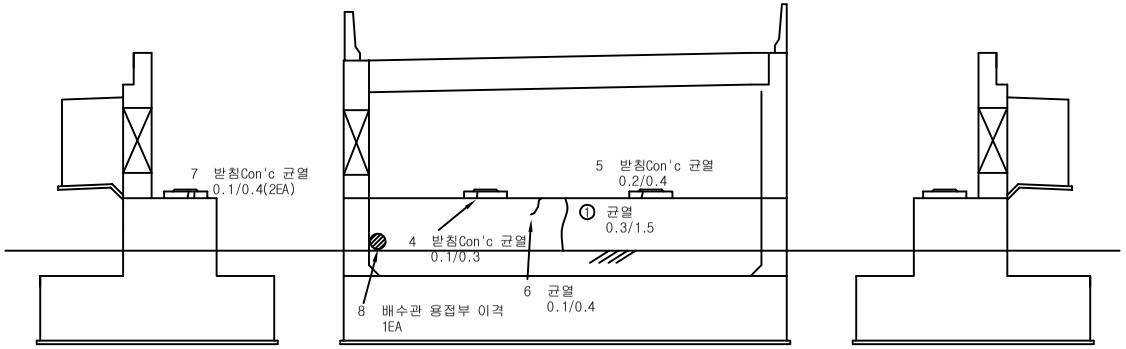
노문1교(양양) 외관조사망도
(교대 A1)

번호	신구	손상내용	손상규모						비고
			폭	길이	깊이	개소	수량	단위	
1	구	균열	0.3	1.5		1	1.50	m	교대
2	구	받침Con'c 균열	0.1	0.4		1	0.40	m	교량받침
3	구	균열	0.1	0.4		2	0.80	m	교대
4	구	받침Con'c 균열	0.1	0.3		1	0.30	m	교량받침
5	구	받침Con'c 균열	0.2	0.4		1	0.40	m	교량받침
6	구	균열	0.1	0.4		1	0.40	m	교대
7	구	받침Con'c 균열	0.1	0.4		2	0.80	m	교량받침
8	구	배수관 용접부 이격				1	1.00	EA	배수시설
9									
10									
11									
12									
13									
14									
15									
16									
17									
18									
19									
20									
21									
22									
23									
24									
25									
26									
27									
28									
29									
30									
31									
32									
33									
34									
35									
36									
37									
38									
39									
40

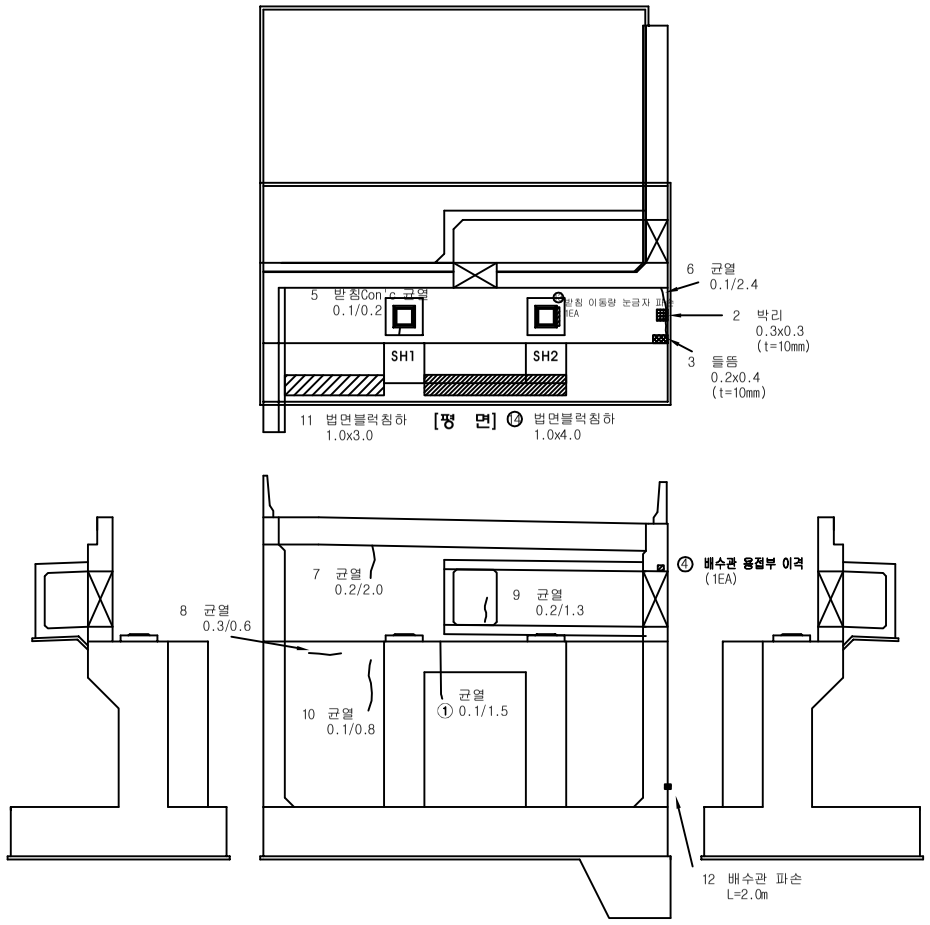
노문1교(양양) 외관조사망도
(교대 A2)

번호	신구	손상내용	손상규모						비고
			폭	길이	깊이	개소	수량	단위	
1	구	균열	0.1	1.5		1	1.50	m	교대
2	구	박리	0.3	0.3	10	1	0.09	㎡	교대
3	구	들뜸	0.2	0.4	10	1	0.08	㎡	교대
4	구	배수관 용접부 이격				1	1.00	EA	배수시설
5	구	받침Con'c 균열	0.1	0.2		1	0.20	m	교량받침
6	구	균열	0.1	2.4		1	2.40	m	교대
7	구	균열	0.2	2.0		1	2.00	m	교대
8	구	균열	0.3	0.6		1	0.60	m	교대
9	구	균열	0.2	1.3		1	1.30	m	교대
10	구	균열	0.1	0.8		1	0.80	m	교대
11	구	법면블럭침하	1.0	3.0		1	3.00	㎡	교대
12	구	배수관 파손		2.0		1	2.00	m	배수시설
13	신	받침 이동량 눈금자 파손				1	1.00	EA	교량받침
14	신	법면블럭침하	1.0	4.0		1	4.00	㎡	교대
15									
16									
17									
18									
19									
20									
21									
22									
23									
24									
25									
26									
27									
28									
29									
30									
31									
32									
33									
34									
35									
36									
37									
38									
39									
40

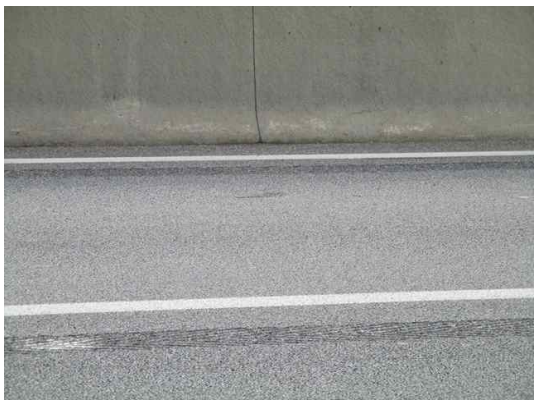
위 치	서울방향 S3
내 용	패임 0.1×1.0

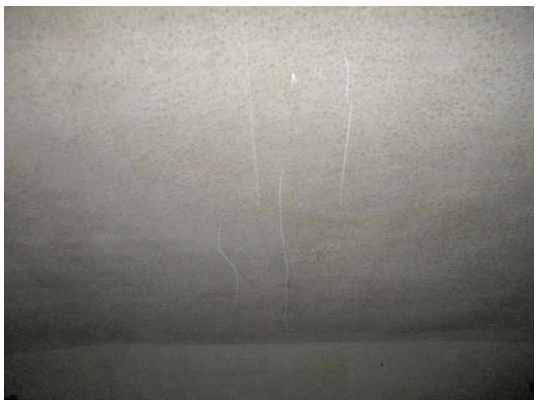
<table><tr><td>  </td><td>  </td></tr><tr><td>위 치</td><td>서울방향 A2</td><td>위 치</td><td>서울방향 A2</td></tr></table>

<table><tr><td>  </td><td>  </td></tr><tr><td>내 용</td><td>본체 부식</td><td>내 용</td><td>후타재 균열 0.2/0.9</td></tr></table>

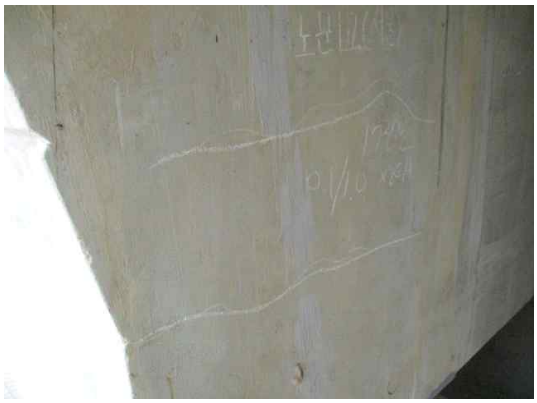
위 치	서울방향 거더외부 S1
내 용	격벽 균열 0.1/1.0 ×2EA

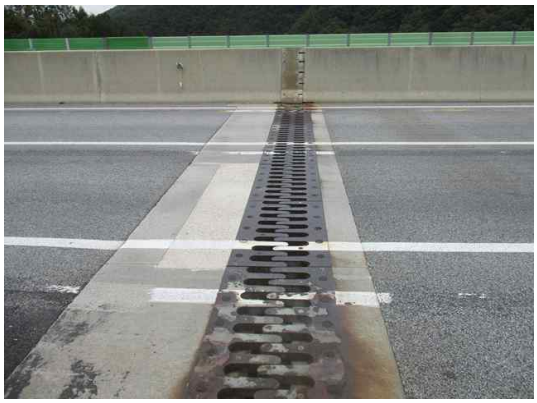
<table><tr><td colspan="2">  </td><td colspan="2">  </td></tr><tr><td>위 치</td><td>양양방향 S7</td><td></td><td></td></tr></table>

<table><tr><td colspan="2">  </td><td colspan="2">  </td></tr><tr><td>내 용</td><td>중분대 균열 0.2/1.0</td><td></td><td></td></tr></table>

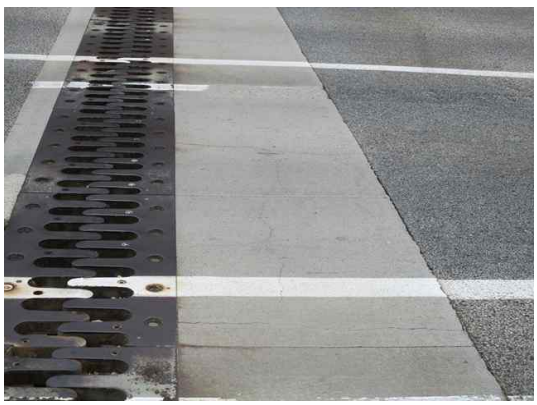
위 치	양양방향 A1
내 용	후타재 균열 0.1/0.9

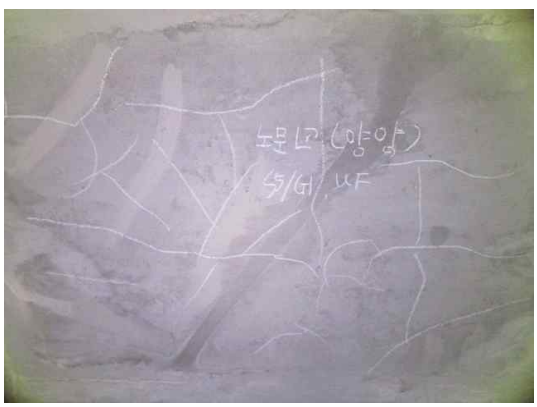
위 치	양양방향 S5
내 용	상면 망상균열 0.8×1.2

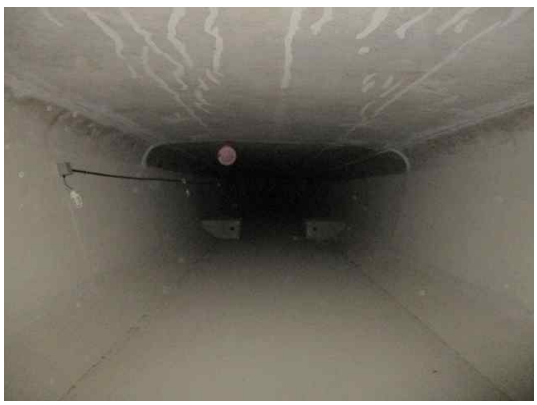
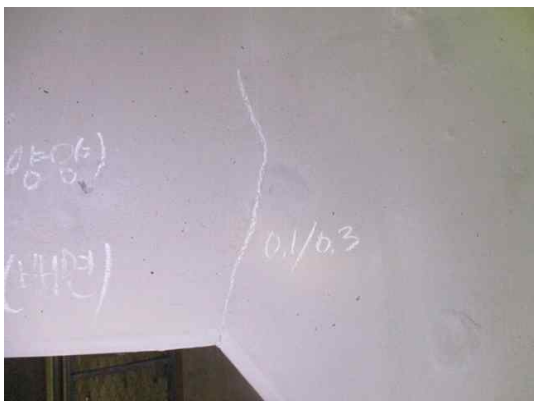
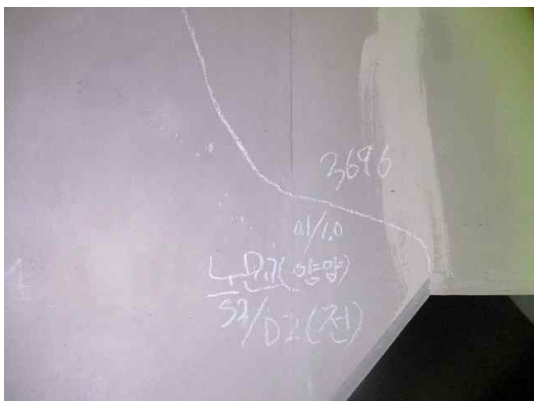
<table><tr><td colspan="2">  </td><td colspan="2">  </td></tr><tr><td>위 치</td><td>양양방향 거더외부 S6</td><td>위 치</td><td>양양방향 거더외부 S7</td></tr></table>

<table><tr><td colspan="2">  </td><td colspan="2">  </td></tr><tr><td>내 용</td><td>측면 균열 0.1/1.0 ×2EA</td><td>내 용</td><td>격벽 균열 0.2/2.5</td></tr></table>

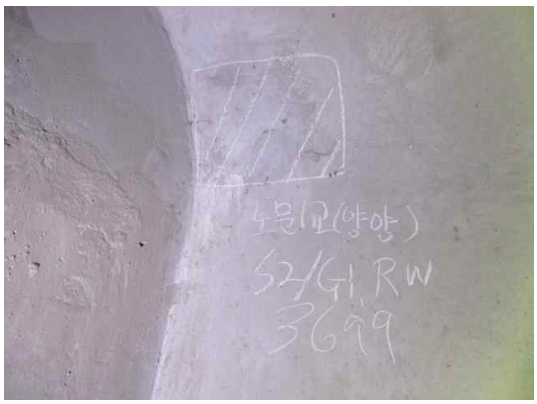
위 치	양양방향 거더내부 S2
내 용	우측면 들뜸 0.3×0.3

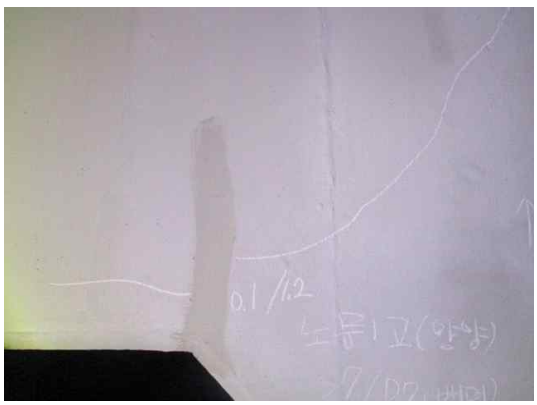
위 치	양양방향 거더내부 S7
내 용	격벽 균열 0.1/1.2

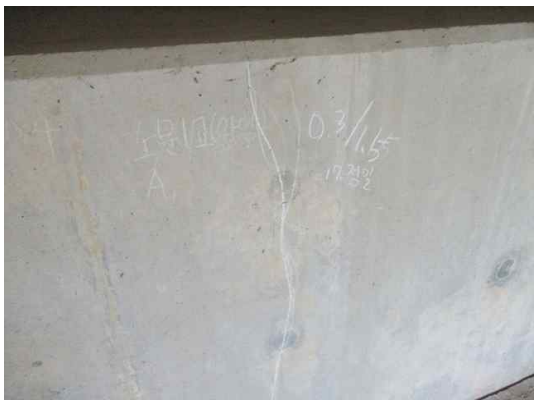
위 치	양양방향 A1
내 용	균열 0.3/1.5
