2017년 서울춘천고속도로 정밀점검용역(29개소)

군 자 2 터 널 (서 울 방 향)

외 관 조 사 망 도

군 자 2 터 널 (양 양 방 향)

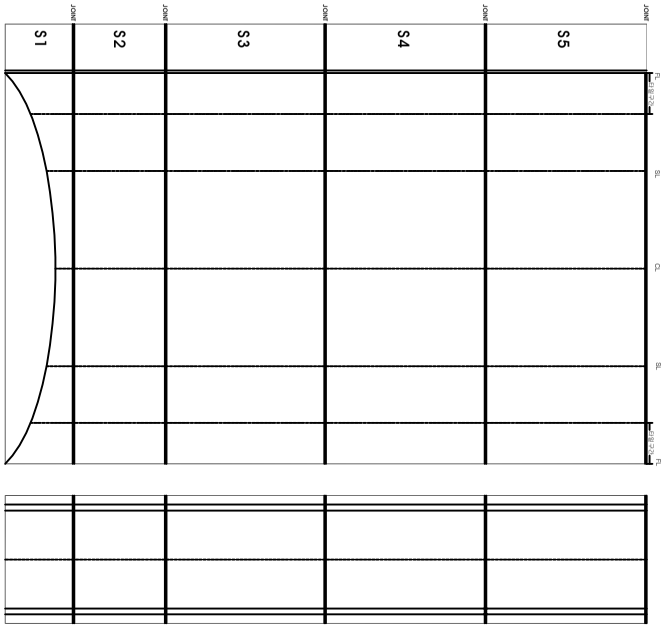
군자2터널(서울) 라이닝 외관조사망도 (1)

번호	신구	손상내용	손상규모						비고
			폭	길이	깊이	개소	수량	단위	
1									
2									
3									
4									
5									
6									
7									
8									
9									
10									
11									
12									
13									
14									
15									
16									
17									
18									
19									
20									
21									
22									
23									
24									
25									
26									
27									
28									
29									
30									
31									
32									
33									
34									
35									
36									
37									
38									
39									
40

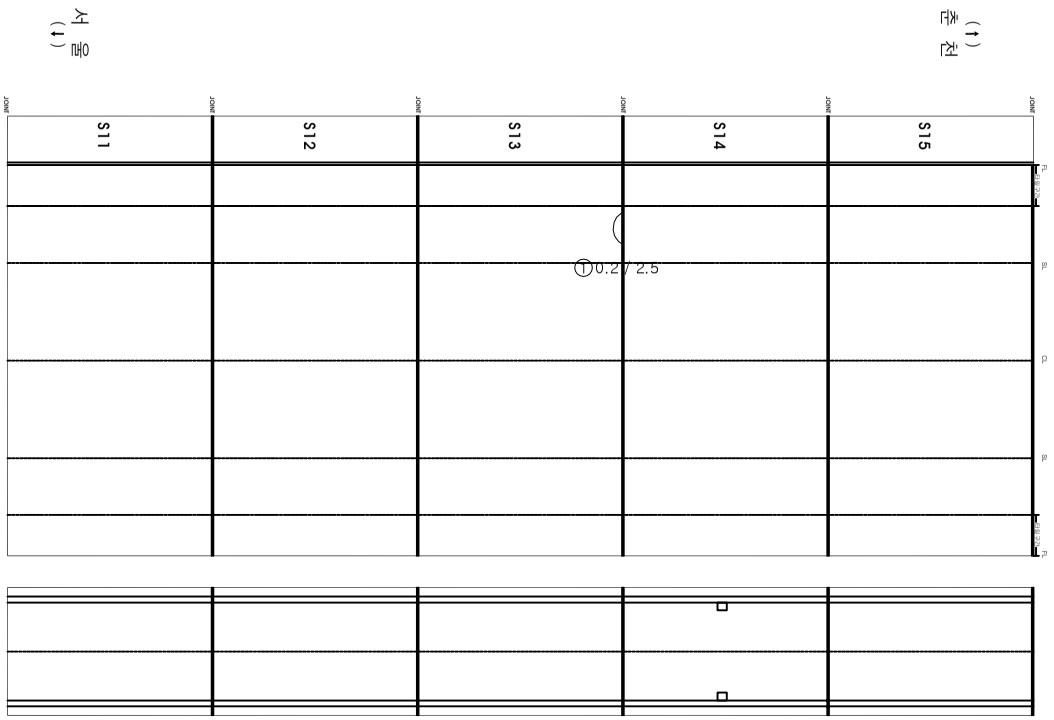
군자2터널(서울) 라이닝 외관조사망도 (3)

번호	신구	손상내용	손상규모						비고
			폭	길이	깊이	개소	수량	단위	
1	구	균열	0.2	2.5		1	2.50	m	
2									
3									
4									
5									
6									
7									
8									
9									
10									
11									
12									
13									
14									
15									
16									
17									
18									
19									
20									
21									
22									
23									
24									
25									
26									
27									
28									
29									
30									
31									
32									
33									
34									
35									
36									
37									
38									
39									
40

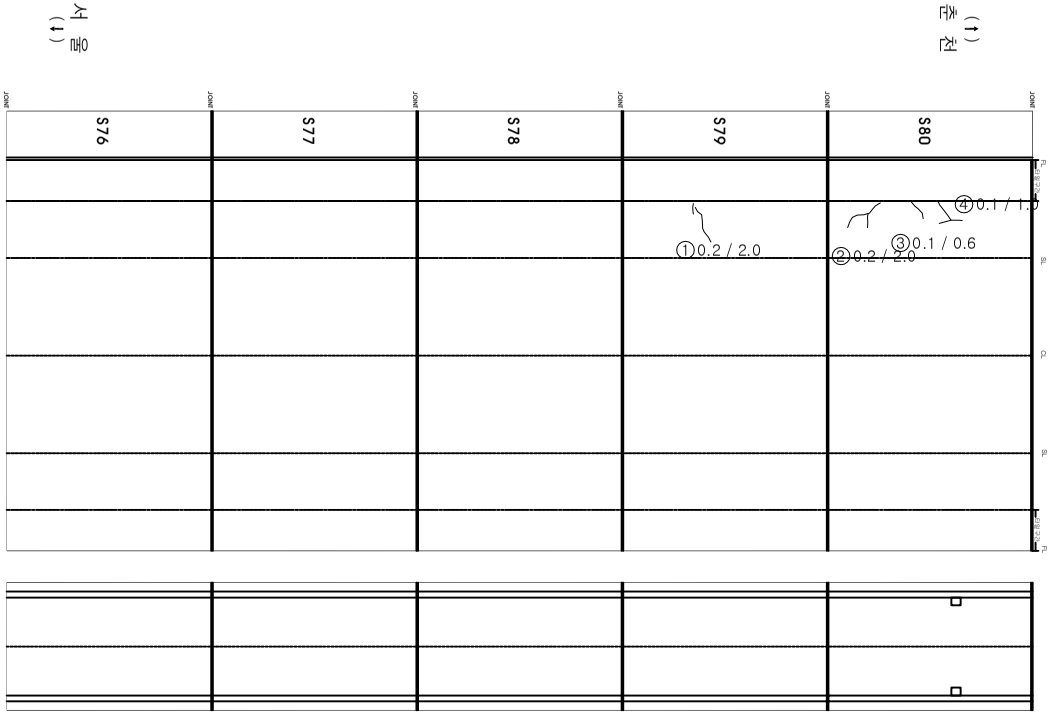
군자2터널(서울) 라이닝 외관조사망도 (16)

번호	신구	손상내용	손상규모						비고
			폭	길이	깊이	개소	수량	단위	
1	구	균열	0.2	2.0		1	2.00	m	
2	구	균열	0.2	2.0		1	2.00	m	
3	구	균열	0.1	0.6		1	0.60	m	
4	구	균열	0.1	1.0		1	1.00	m	
5									
6									
7									
8									
9									
10									
11									
12									
13									
14									
15									
16									
17									
18									
19									
20									
21									
22									
23									
24									
25									
26									
27									
28									
29									
30									
31									
32									
33									
34									
35									
36									
37									
38									
39									
40

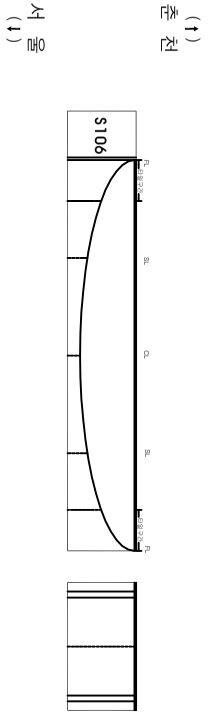
시설물명	군자2터널(서울)
용 역 명	2017년 서울춘천고속도로 정밀점검용역(미사대교 등 29개 시설물)
점검기관	(주)에스코알티에스
도 면 명	군자2터널(서울) 라이닝 외관조사망도 (21)
도면번호	23 / 24

번호	신구	손상내용	손상규모						비고
			폭	길이	깊이	개소	수량	단위	
1	구	균열	0.2	10.0		1	10.00	m	
2	구	균열	0.2	10.0		1	10.00	m	
3	구	타일 파손				4	4.00	EA	
4	구	타일 탈락				21	21.00	EA	
5									
6									
7									
8									
9									
10									
11									
12									
13									
14									
15									
16									
17									
18									
19									
20									
21									
22									
23									
24									
25									
26									
27									
28									
29									
30									
31									
32									
33									
34									
35									
36									
37									
38									
39									
40

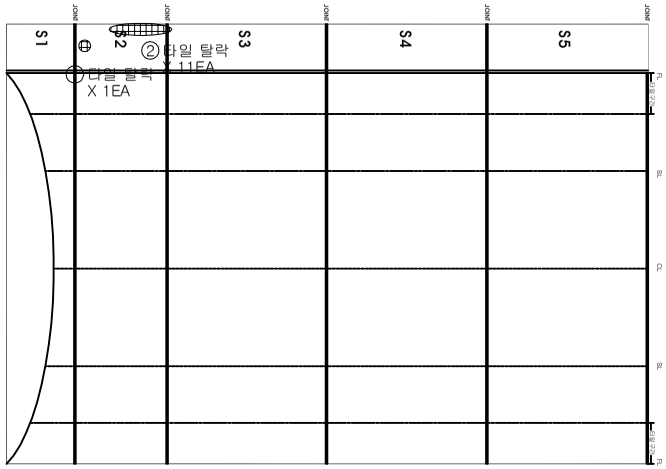
군자2터널(양양) 라이닝 외관조사망도 (1)

번호	신구	손상내용	손상규모						비고
			폭	길이	깊이	개소	수량	단위	
1	구	타일 탈락				1	1.00	EA	
2	구	타일 탈락				11	11.00	EA	
3									
4									
5									
6									
7									
8									
9									
10									
11									
12									
13									
14									
15									
16									
17									
18									
19									
20									
21									
22									
23									
24									
25									
26									
27									
28									
29									
30									
31									
32									
33									
34									
35									
36									
37									
38									
39									
40

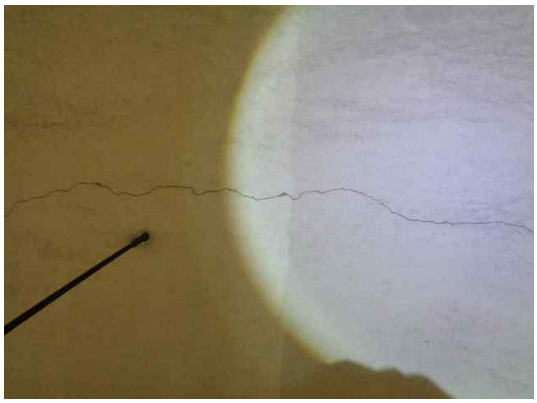
위 치	양양방향 S26	위 치	양양방향 S36
내 용	균열(cw=0.3㎜미만)	내 용	균열(cw=0.3㎜이상)
