외관조사망도 번호
B1_오송고가(T1)_21(1k466~1k474)

호남고속선 오송고가(T1)_21(1.466~1.474km, S7-5)

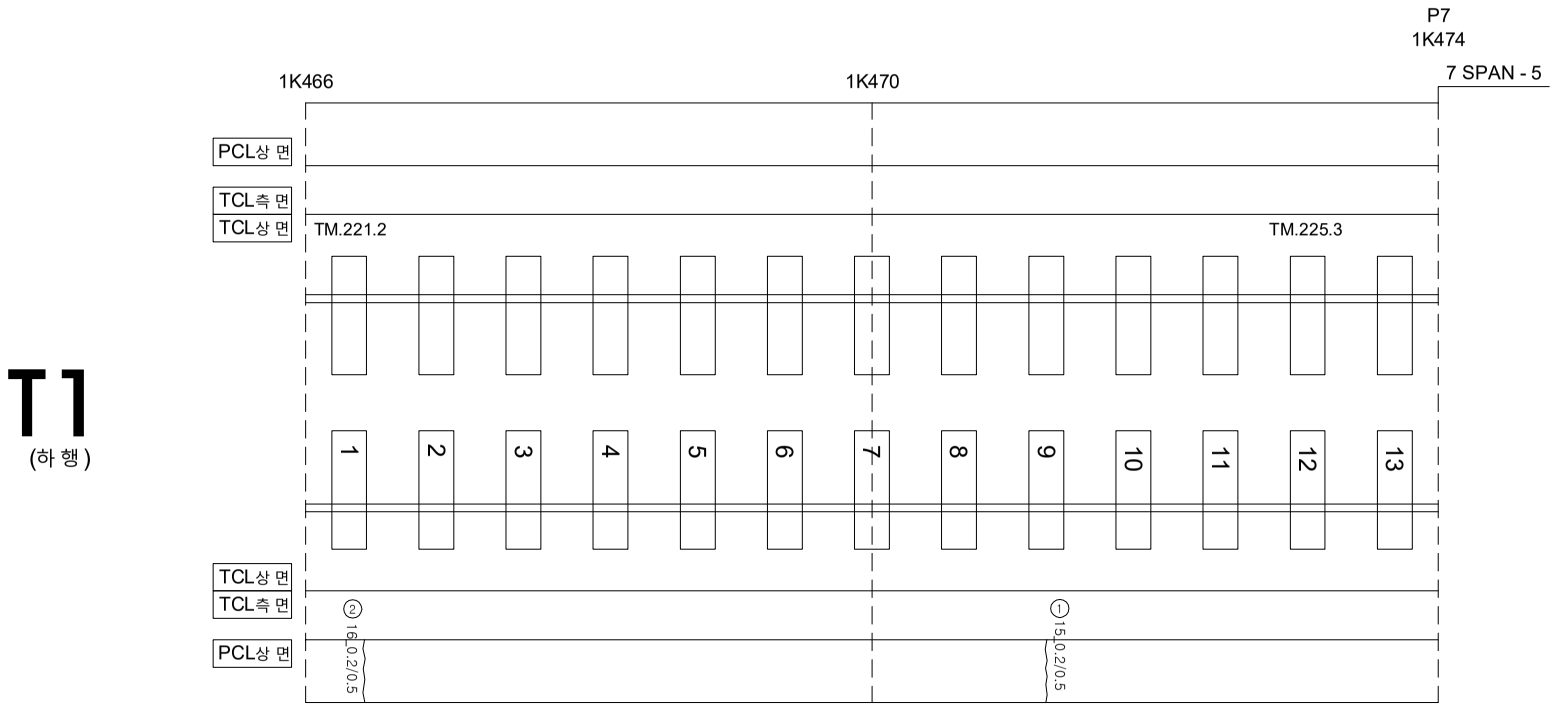
연번	손상	폭		연장		비고	연번	손상	폭		연장		비고
1	균열	0.2	㎜	0.5	m		56						
2	균열	0.2	㎜	0.5	m		57						
3							58						
4							59						
5							60						
6							61						
7							62						
8							63						
9							64						
10							65						
11							66						
12							67						
13							68						
14							69						
15							70						
16							71						
17							72						
18							73						
19							74						
20							75						
21							76						
22							77						
23							78						
24							79						
25							80						
26							81						
27							82						
28							83						
29							84						
30							85						
31							86						
32							87						
33							88						
34							89						
35							90						
36							91						
37							92						
38							93						
39							94						
40							95						
41							96						
42							97						
43							98						
44							99						
45							100						
46							101						
47							102						
48							103						
49							104						
50							105						
51							106
