외관조사망도 번호
B1_오송고가(T1)_22(1k474~1k489)

호남고속선 오송고가(T1)_22(1.474~1.489km, S8-1,S8-2)

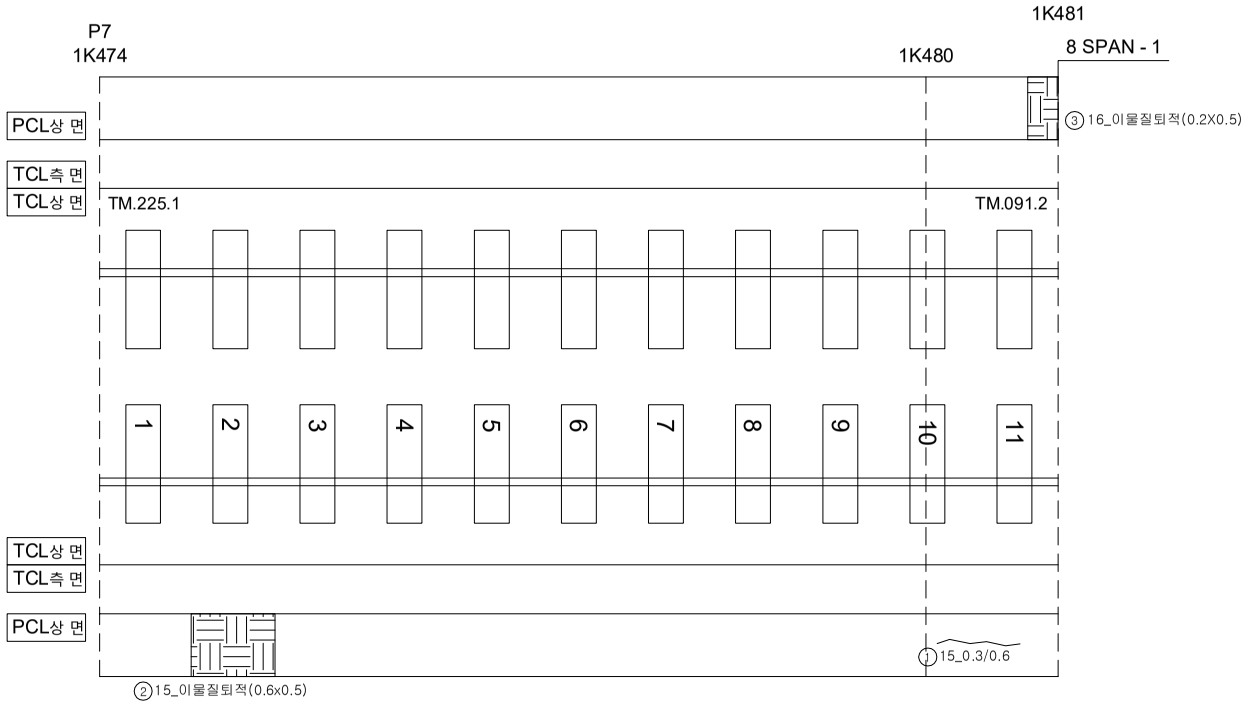
T1
(하행)

연번	손상	폭		연장		비고	연번	손상	폭		연장		비고
1	균열	0.3	㎜	0.6	m		56						
2	이물질퇴적	0.6	m	0.5	m		57						
3	이물질퇴적	0.2	m	0.5	m		58						
4	파손	0.2	m	0.1	m		59						
5							60						
6							61						
7							62						
8							63						
9							64						
10							65						
11							66						
12							67						
13							68						
14							69						
15							70						
16							71						
17							72						
18							73						
19							74						
20							75						
21							76						
22							77						
23							78						
24							79						
25							80						
26							81						
27							82						
28							83						
29							84						
30							85						
31							86						
32							87						
33							88						
34							89						
35							90						
36							91						
37							92						
38							93						
39							94						
40							95						
41							96						
42							97						
43							98						
44							99						
45							100						
46							101						
47							102						
48							103						
49							104
