외관조사망도 번호
B1_오송고가(T1)_115(2k749~2k755)

호남고속선 오송고가(T1)_115(2.749~2.755km, S24-11)

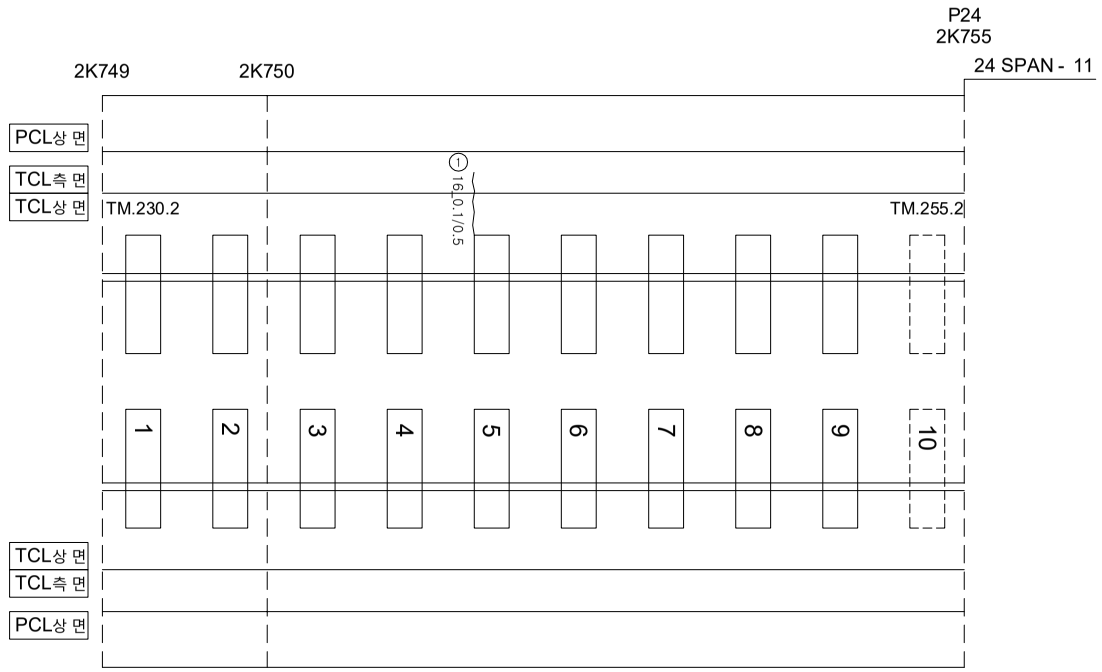
T1
(하행)

연번	손상	폭		연장		비고	연번	손상	폭		연장		비고
1	균열	0.1	㎜	0.5	m		56						
2							57						
3							58						
4							59						
5							60						
6							61						
7							62						
8							63						
9							64						
10							65						
11							66						
12							67						
13							68						
14							69						
15							70						
16							71						
17							72						
18							73						
19							74						
20							75						
21							76						
22							77						
23							78						
24							79						
25							80						
26							81						
27							82						
28							83						
29							84						
30							85						
31							86						
32							87						
33							88						
34							89						
35							90						
36							91						
37							92						
38							93						
39							94						
40							95						
41							96						
42							97						
43							98						
44							99						
45							100						
46							101						
47							102						
48							103						
49							104						
50							105						
51							106
