외관조사망도 번호
B1_오송고가(T1)_123(2k851~2k867)

호남고속선 오송고가(T1)_123(2.851~2.867km, S27-3,S27-4)

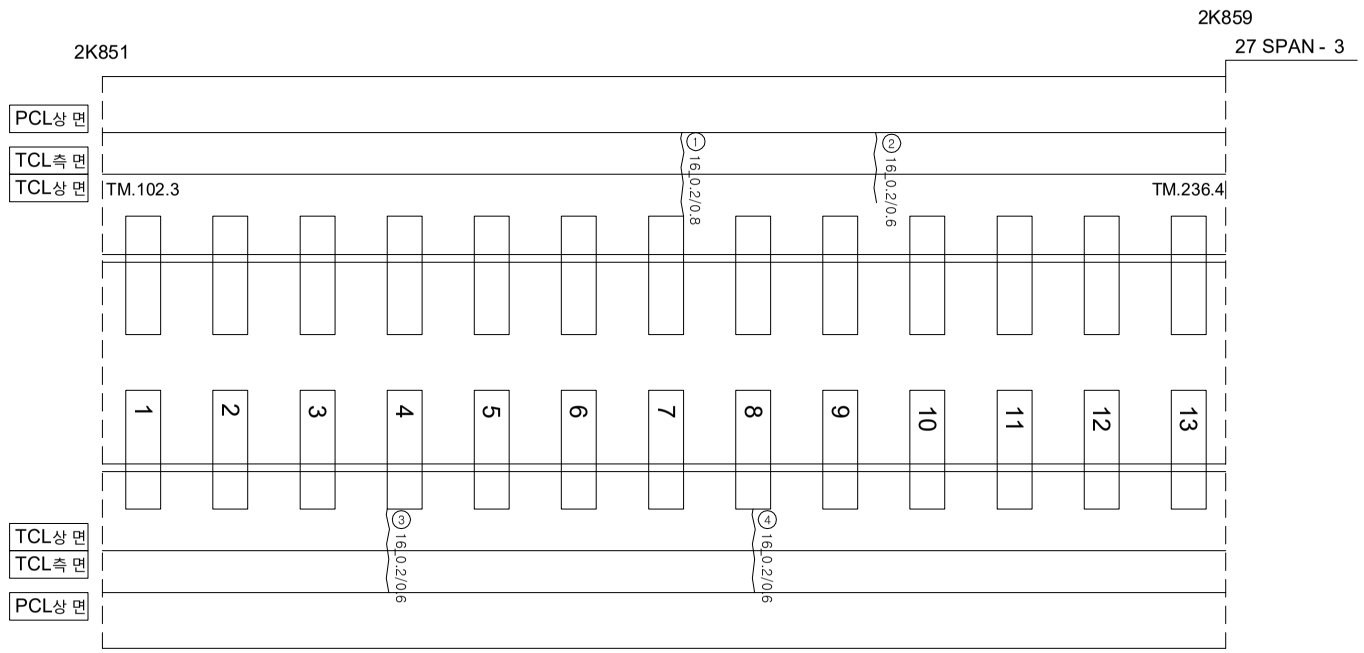
T1
(하행)

연번	손상	폭		연장		비고	연번	손상	폭		연장		비고
1	균열	0.2	㎜	0.8	m		56						
2	균열	0.2	㎜	0.6	m		57						
3	균열	0.2	㎜	0.6	m		58						
4	균열	0.2	㎜	0.6	m		59						
5	균열	0.2	㎜	0.8	m		60						
6	이물질퇴적	0.5	m	0.5	m		61						
7							62						
8							63						
9							64						
10							65						
11							66						
12							67						
13							68						
14							69						
15							70						
16							71						
17							72						
18							73						
19							74						
20							75						
21							76						
22							77						
23							78						
24							79						
25							80						
26							81						
27							82						
28							83						
29							84						
30							85						
31							86						
32							87						
33							88						
34							89						
35							90						
36							91						
37							92						
38							93						
39							94						
40							95						
41							96						
42							97						
43							98						
44							99						
45							100						
46							101						
47							102						
48							103
