호남고속선 오송고가(T1)_131(2.955~2.970km, S30-1,S30-2)

외관조사망도 번호
B1_오송고가(T1)_131(2k955~2k970)

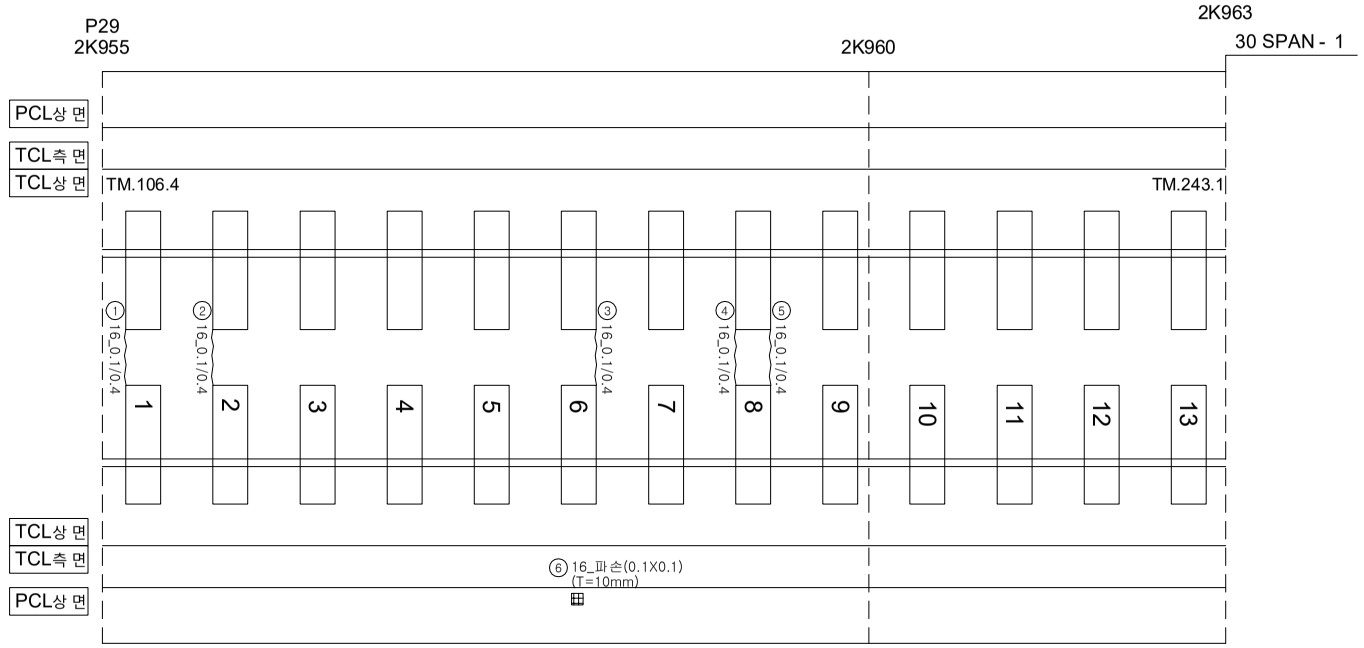
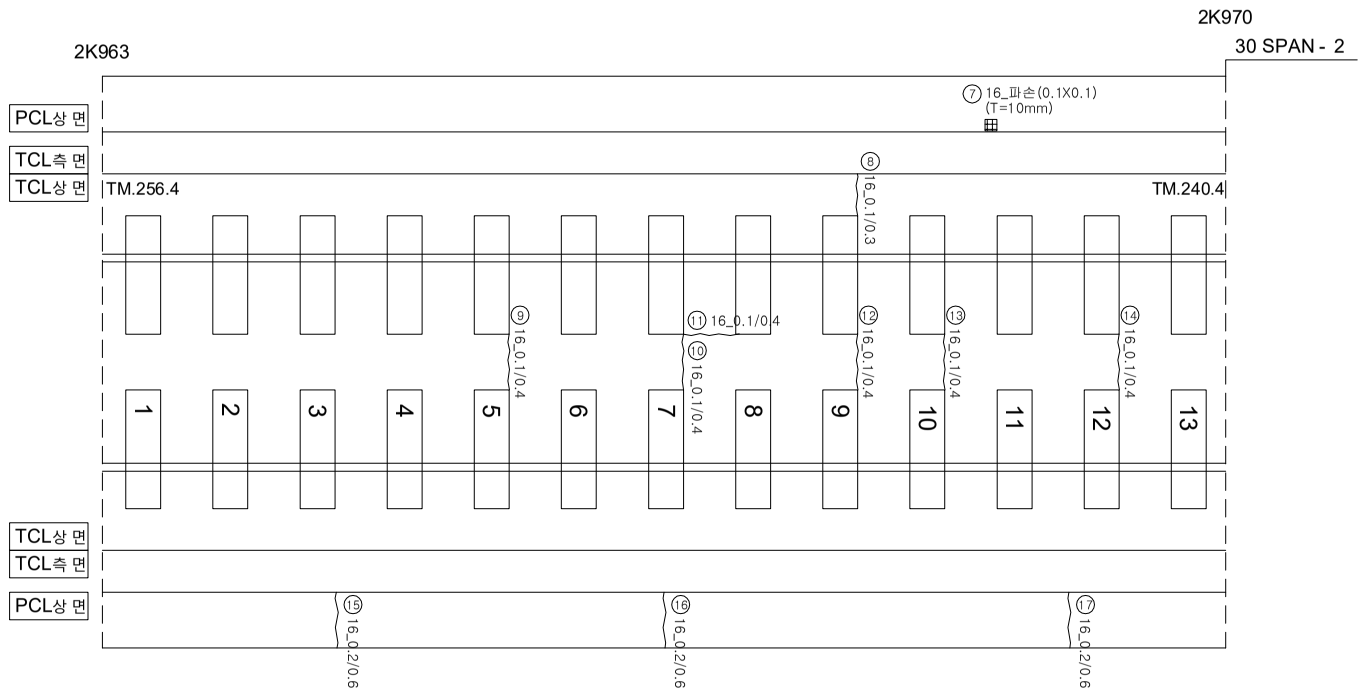
T1
(하행)

연번	손상	폭		연장		비고	연번	손상	폭		연장		비고
1	균열	0.1	mm	0.4	m		56						
2	균열	0.1	mm	0.4	m		57						
3	균열	0.1	mm	0.4	m		58						
4	균열	0.1	mm	0.4	m		59						
5	균열	0.1	mm	0.4	m		60						
6	파손	0.1	m	0.1	m		61						
7	파손	0.1	m	0.1	m		62						
8	균열	0.1	mm	0.3	m		63						
9	균열	0.1	mm	0.4	m		64						
10	균열	0.1	mm	0.4	m		65						
11	균열	0.1	mm	0.4	m		66						
12	균열	0.1	mm	0.4	m		67						
13	균열	0.1	mm	0.4	m		68						
14	균열	0.1	mm	0.4	m		69						
15	균열	0.2	mm	0.6	m		70						
16	균열	0.2	mm	0.6	m		71						
17	균열	0.2	mm	0.6	m		72						
18							73						
19							74						
20							75						
21							76						
22							77						
23							78						
24							79						
25							80						
26							81						
27							82						
28							83						
29							84						
30							85						
31							86						
32							87						
33							88						
34							89						
35							90						
36							91						
37							92						
38							93						
39							94						
40							95						
41							96

42							97						
43							98						
44							99						
45							100						
46							101						
47							102						
48							103						
49							104						
50							105						
51							106						
52							107						
53							108						
54							109						
55							110
