# 호남고속선 오송고가(T1)_107(2.639~2.653km, S23-7,S23-8)

| 외관조사망도 번호 |
|---|
| B1_오송고가(T1)_107(2k639~2k653) |

| 시행사 | 용역명 | 용역사 | 과업참여자 | | 균열 | | | | |
|---|---|---|---|---|---|---|---|---|---|
| KORAIL 한국철도공사 KOREA RAILROAD | 2017년도 호남고속선 오송-광주송정간 콘크리트궤도 점검용역 | (주)한국구조물안전연구원<br>(주)한국국토안전연구원<br>(재)한국건설품질연구원 | 이 복 영 | 라 윤 강<br>김 경 기<br>윤 석 기 | | 0.4/2.0 (0.3㎜초과 0.5㎜이하 : 청색) | 망상균열 | 철근노출 |

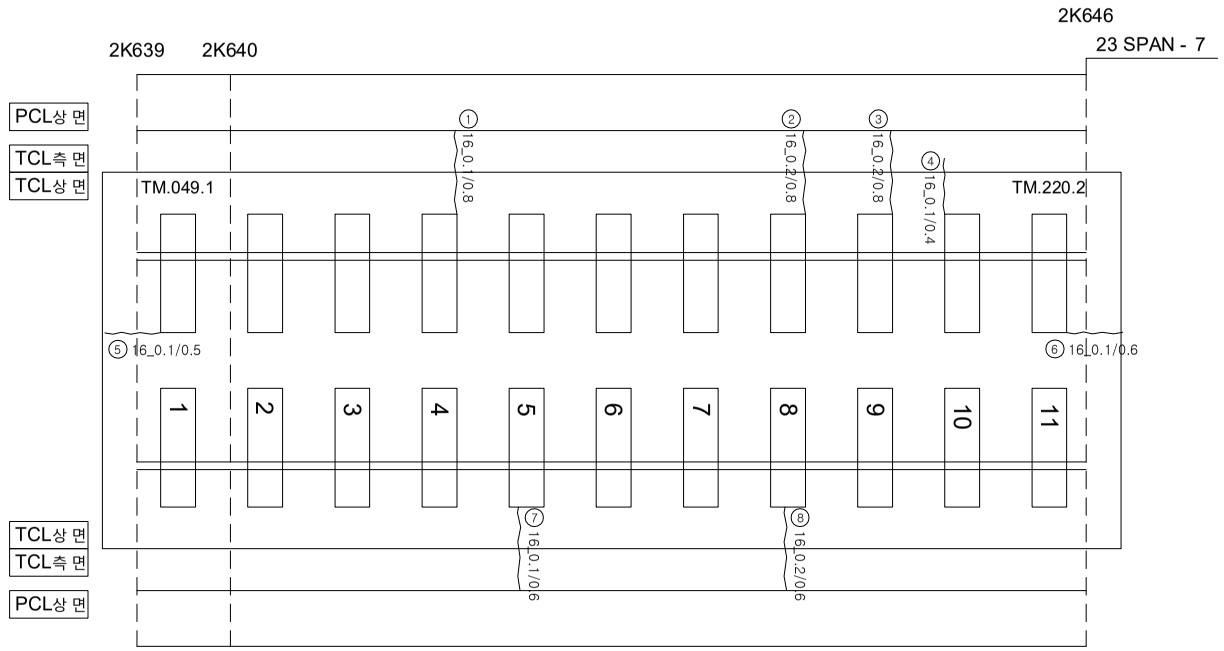
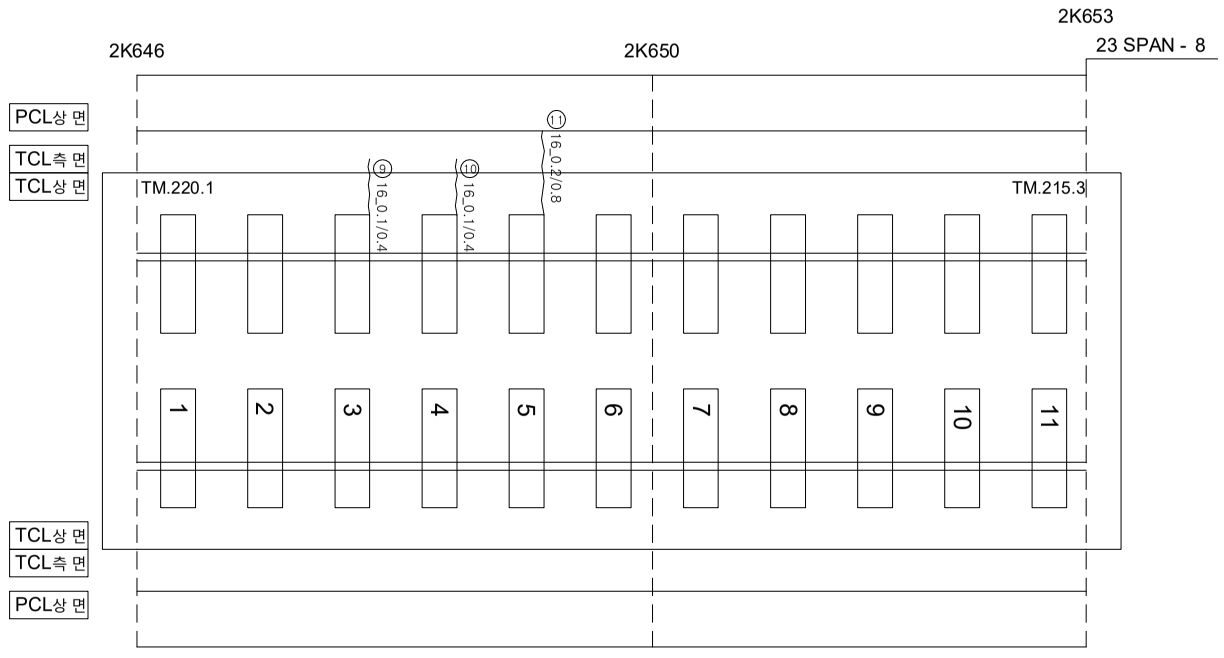
**T1**
(하행)

| 연번 | 손상 | 폭 | | 연장 | | 비고 | 연번 | 손상 | 폭 | | 연장 | | 비고 |
|---|---|---|---|---|---|---|---|---|---|---|---|---|---|
| 1 | 균열 | 0.1 | ㎜ | 0.8 | m | | 56 | | | | | | |
| 2 | 균열 | 0.2 | ㎜ | 0.8 | m | | 57 | | | | | | |
| 3 | 균열 | 0.2 | ㎜ | 0.8 | m | | 58 | | | | | | |
| 4 | 균열 | 0.1 | ㎜ | 0.4 | m | | 59 | | | | | | |
| 5 | 균열 | 0.1 | ㎜ | 0.5 | m | | 60 | | | | | | |
| 6 | 균열 | 0.1 | ㎜ | 0.6 | m | | 61 | | | | | | |
| 7 | 균열 | 0.1 | ㎜ | 0.6 | m | | 62 | | | | | | |
| 8 | 균열 | 0.2 | ㎜ | 0.6 | m | | 63 | | | | | | |
| 9 | 균열 | 0.1 | ㎜ | 0.4 | m | | 64 | | | | | | |
| 10 | 균열 | 0.1 | ㎜ | 0.4 | m | | 65 | | | | | | |
| 11 | 균열 | 0.2 | ㎜ | 0.8 | m | | 66 | | | | | | |
