# 호남고속선 오송고가(T1)_108(2.653~2.667km, S23-9,S23-10)

| 외관조사망도 번호 |
|---|
| B1_오송고가(T1)_108(2k653~2k667) |

| 시행사 | 용역명 | 용역사 | 과업참여자 | | 균열 | | | | |
|---|---|---|---|---|---|---|---|---|---|
| KORAIL 한국철도공사 KOREA RAILROAD | 2017년도 호남고속선 오송-광주송정간 콘크리트궤도 점검용역 | (주)한국구조물안전연구원<br>(주)한국국토안전연구원<br>(재)한국건설품질연구원 | 이 복 영 | 라 윤 강<br>김 경 기<br>윤 석 기 | | 0.4/2.0 (0.3㎜초과 0.5㎜이하 : 청색)<br>0.6/2.0 (0.5㎜초과 1.0㎜미만 : 적색)<br>1.0/2.0 (1.0㎜이상 : 분홍색) | 망상균열<br>박리,박락,파손<br>백태 | 철근노출<br>누수,습윤부<br>시공이음분리,층분리 |

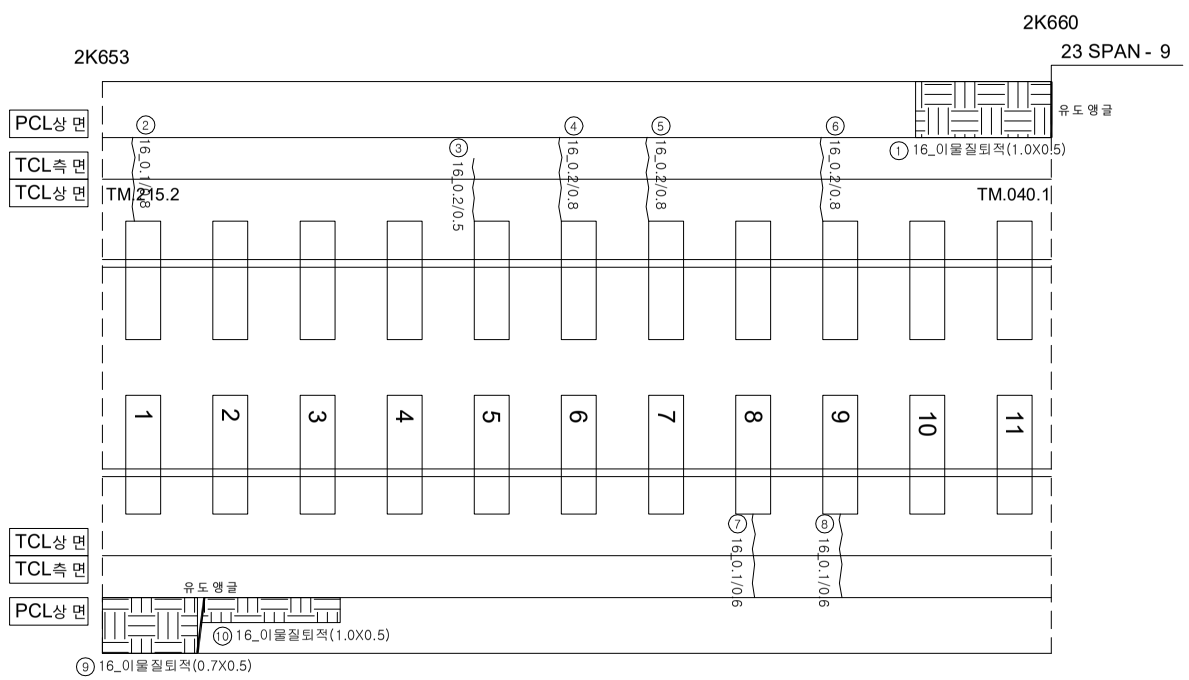
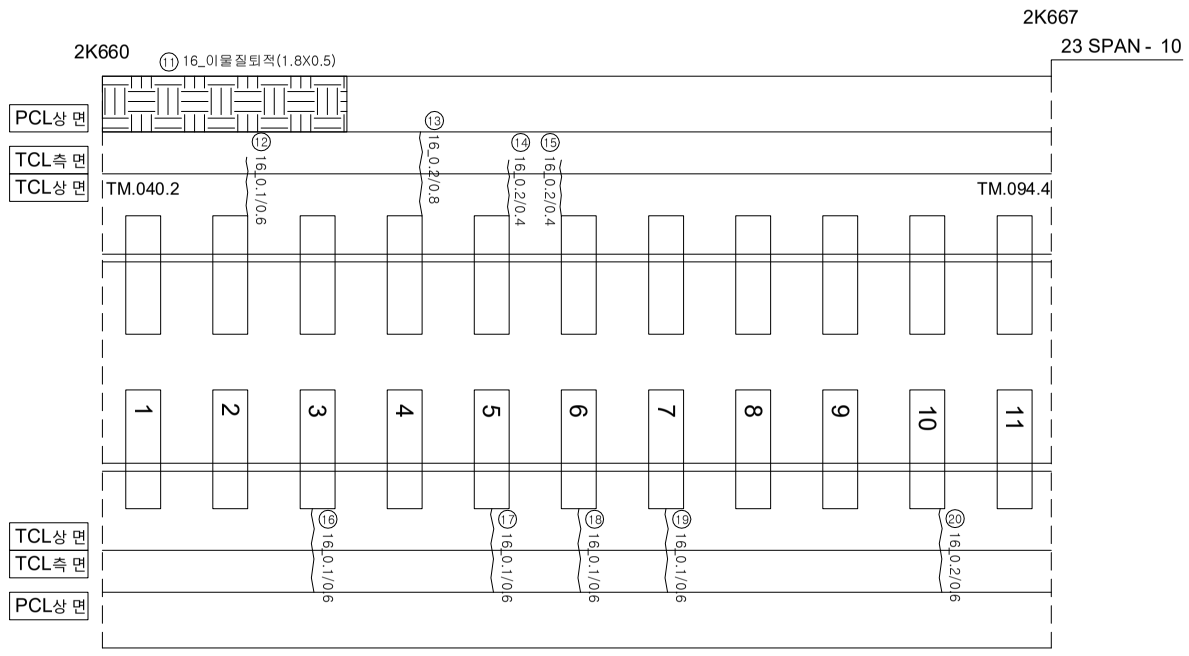
| 연번 | 손상 | 폭 | | 연장 | | 비고 | 연번 | 손상 | 폭 | | 연장 | | 비고 |
|---|---|---|---|---|---|---|---|---|---|---|---|---|---|
| 1 | 이물질퇴적 | 0.5 | m | 1.0 | m | | 56 | | | | | | |
| 2 | 균열 | 0.1 | mm | 0.8 | m | | 57 | | | | | | |
| 3 | 균열 | 0.2 | mm | 5.0 | m | | 58 | | | | | | |
| 4 | 균열 | 0.2 | mm | 0.8 | m | | 59 | | | | | | |
| 5 | 균열 | 0.2 | mm | 0.8 | m | | 60 | | | | | | |
| 6 | 균열 | 0.2 | mm | 0.8 | m | | 61 | | | | | | |
| 7 | 균열 | 0.1 | mm | 0.6 | m | | 62 | | | | | | |
| 8 | 균열 | 0.1 | mm | 0.6 | m | | 63 | | | | | | |
| 9 | 이물질퇴적 | 0.5 | m | 0.7 | m | | 64 | | | | | | |
| 10 | 이물질퇴적 | 0.5 | m | 1.0 | m | | 65 | | | | | | |
| 11 | 이물질퇴적 | 0.5 | m | 1.8 | m | | 66 | | | | | | |
| 12 | 균열 | 0.1 | mm | 0.6 | m | | 67 | | | | | | |
| 13 | 균열 | 0.2 | mm | 0.8 | m | | 68 | | | | | | |
| 14 | 균열 | 0.2 | mm | 0.4 | m | | 69 | | | | | | |
| 15 | 균열 | 0.2 | mm | 0.4 | m | | 70 | | | | | | |
| 16 | 균열 | 0.1 | mm | 0.6 | m | | 71 | | | | | | |
| 17 | 균열 | 0.1 | mm | 0.5 | m | | 72 | | | | | | |
| 18 | 균열 | 0.1 | mm | 0.6 | m | | 73 | | | | | | |
| 19 | 균열 | 0.1 | mm | 0.6 | m | | 74 | | | | | | |
| 20 | 균열 | 0.2 | mm | 0.6 | m | | 75 | | | | | | |
