호남고속선 오송고가(T2)_1(1.194~1.210km, S1-1,S1-2)

외관조사망도 번호
B1_오송고가(T2)_1(1k194~1k210)

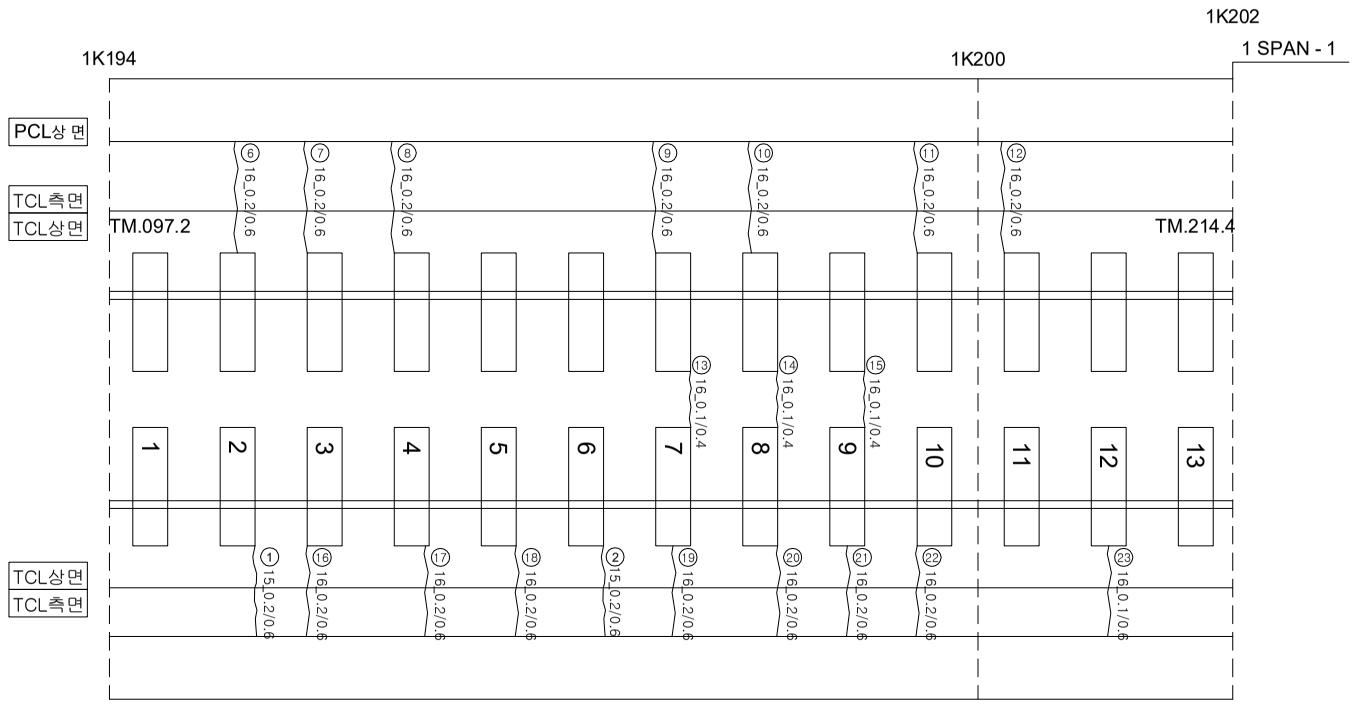
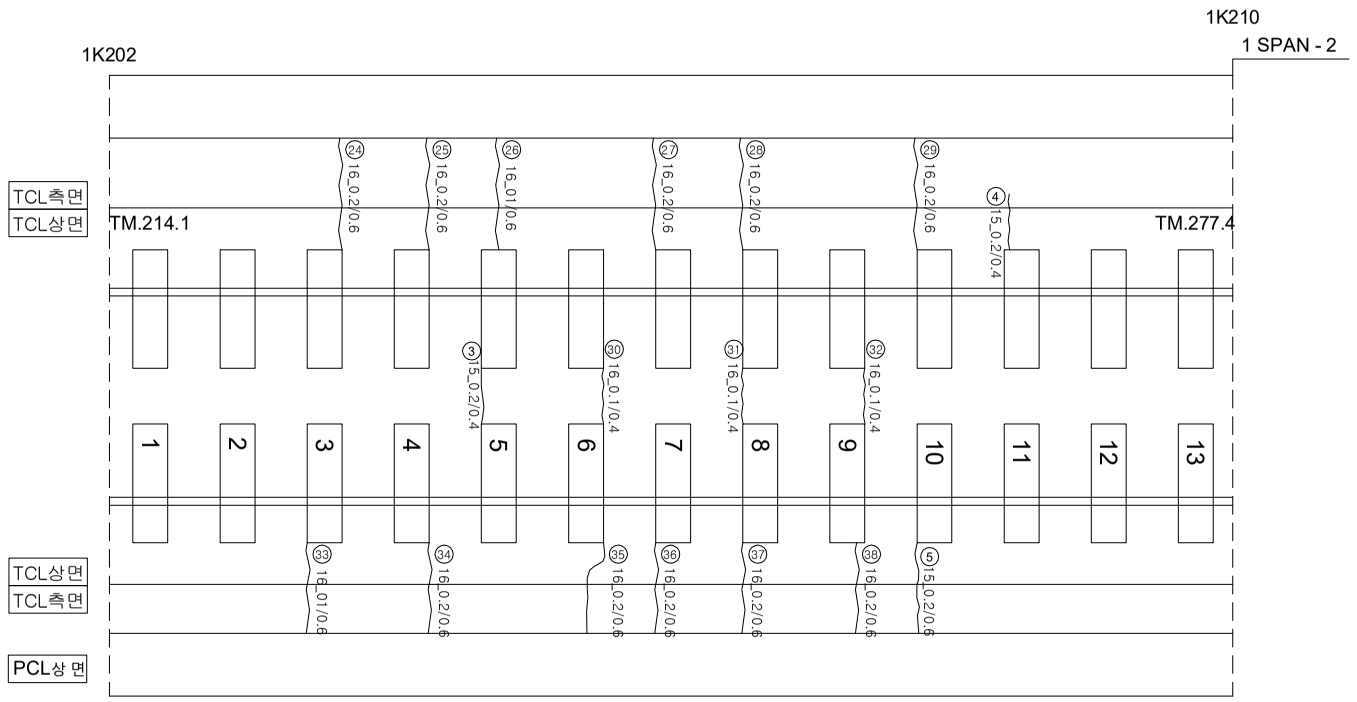
T2
(상 행)

연번	손상	폭		연장		비고	연번	손상	폭		연장		비고
1	균열	0.2	㎜	0.6	m		56						
2	균열	0.2	㎜	0.6	m		57						
3	균열	0.2	㎜	0.4	m		58						
4	균열	0.2	㎜	0.4	m		59						
5	균열	0.2	㎜	0.6	m		60						
6	균열	0.2	㎜	0.6	m		61						
7	균열	0.2	㎜	0.6	m		62						
8	균열	0.2	㎜	0.6	m		63						
9	균열	0.2	㎜	0.6	m		64						
10	균열	0.2	㎜	0.6	m		65						
11	균열	0.2	㎜	0.6	m		66						
12	균열	0.2	㎜	0.6	m		67						
13	균열	0.1	㎜	0.4	m		68						
14	균열	0.1	㎜	0.4	m		69						
15	균열	0.1	㎜	0.4	m		70						
16	균열	0.2	㎜	0.6	m		71						
17	균열	0.2	㎜	0.6	m		72						
18	균열	0.2	㎜	0.6	m		73						
19	균열	0.2	㎜	0.6	m		74						
20	균열	0.2	㎜	0.6	m		75						
21	균열	0.2	㎜	0.6	m		76						
22	균열	0.2	㎜	0.6	m		77						
23	균열	0.1	㎜	0.6	m		78						
24	균열	0.2	㎜	0.6	m		79						
25	균열	0.2	㎜	0.6	m		80						
26	균열	0.1	㎜	0.6	m		81						
27	균열	0.2	㎜	0.6	m		82						
28	균열	0.2	㎜	0.6	m		83						
29	균열	0.2	㎜	0.6	m		84						
30	균열	0.1	㎜	0.4	m		85						
31	균열	0.1	㎜	0.4	m		86						
32	균열	0.1	㎜	0.4	m		87						
33	균열	0.1	㎜	0.6	m		88

34	균열	0.2	㎜	0.6	m		89						
35	균열	0.2	㎜	0.6	m		90						
36	균열	0.2	㎜	0.6	m		91						
37	균열	0.2	㎜	0.6	m		92						
38	균열	0.2	㎜	0.6	m		93						
39							94						
40							95						
41							96						
42							97						
43							98						
44							99						
45							100						
46							101						
47							102						
48							103						
49							104						
50							105						
51							106						
52							107						
53							108						
54							109						
55							110
