# 호남고속선 오송고가(T2)_10(1.314~1.330km ,S4-1,S4-2)

| 외관조사망도 번호 |
|---|
| B1_오송고가(T2)_10(1k314~1k330) |

| 시 행 사 | 용 역 명 | 용 역 사 | 과 업 책 임 자 | 참 여 분 야 별 책 임 자 | 검 토 |
|---|---|---|---|---|---|
| KORAIL 한국철도공사 KOREA RAILROAD | 2017년도 호남고속선 오송-광주송정간 콘크리트궤도 점검용역 | (주)한국구조물안전연구원<br>(주)한국국토안전연구원<br>(재)한국건설품질연구원 | 이 복 영 | 라 윤 강<br>김 경 기<br>윤 석 기 | |

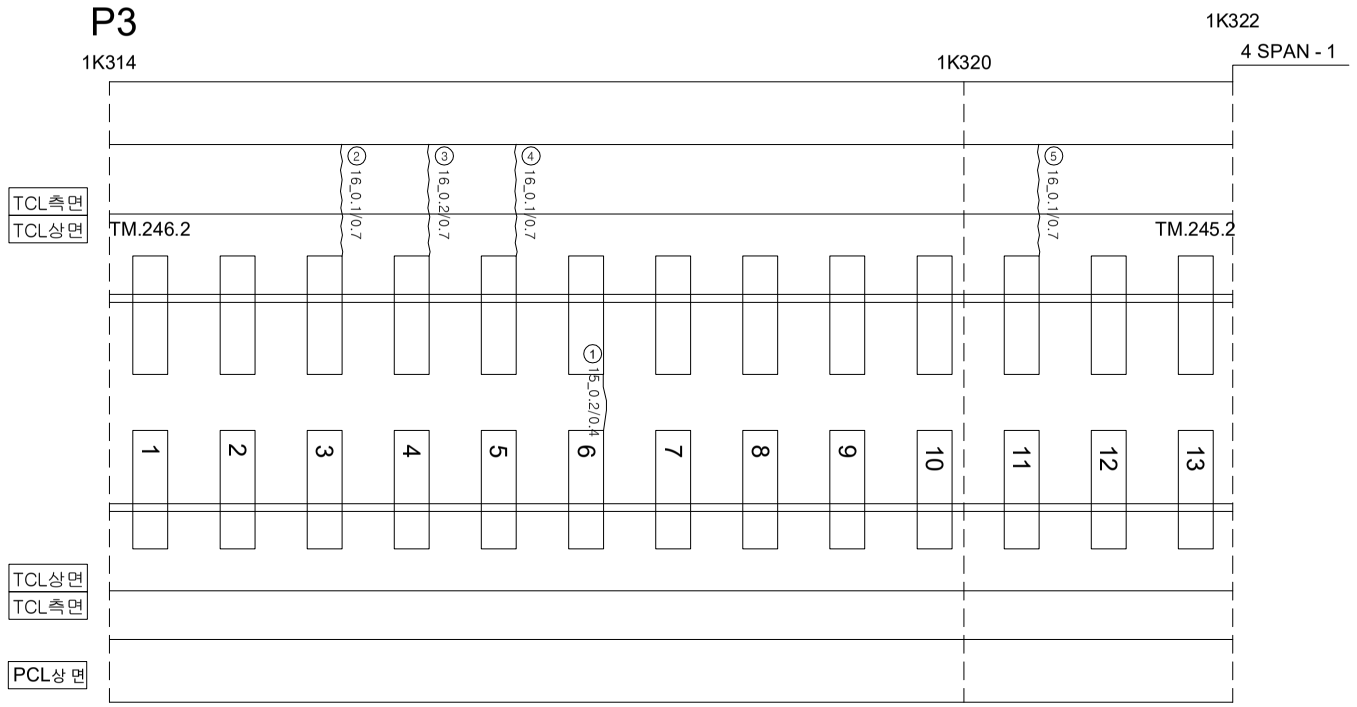
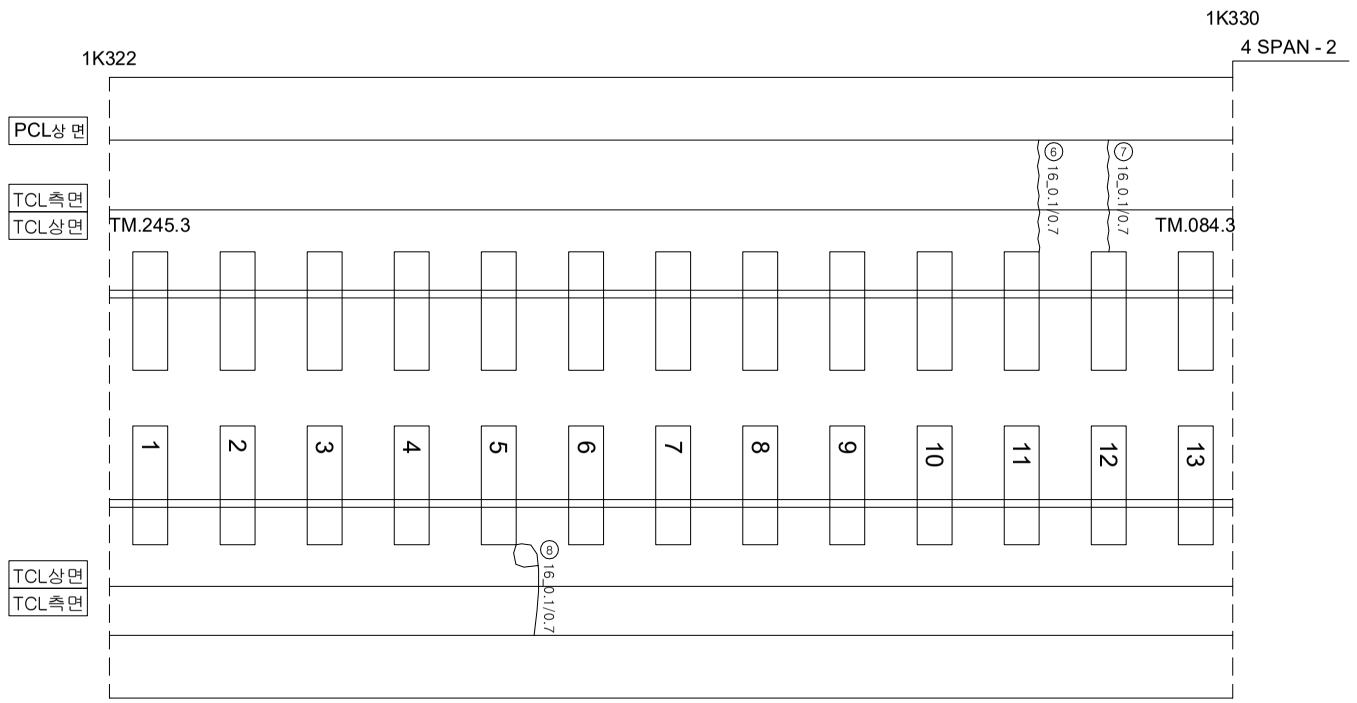
| 연번 | 손상 | 폭 | | 연장 | | 비고 | 연번 | 손상 | 폭 | | 연장 | | 비고 |
|---|---|---|---|---|---|---|---|---|---|---|---|---|---|
| 1 | 균열 | 0.2 | ㎜ | 0.4 | m | | 56 | | | | | | |
| 2 | 균열 | 0.1 | ㎜ | 0.7 | m | | 57 | | | | | | |
| 3 | 균열 | 0.1 | ㎜ | 0.7 | m | | 58 | | | | | | |
| 4 | 균열 | 0.1 | ㎜ | 0.7 | m | | 59 | | | | | | |
| 5 | 균열 | 0.1 | ㎜ | 0.7 | m | | 60 | | | | | | |
| 6 | 균열 | 0.1 | ㎜ | 0.7 | m | | 61 | | | | | | |
| 7 | 균열 | 0.1 | ㎜ | 0.7 | m | | 62 | | | | | | |
| 8 | 균열 | 0.1 | ㎜ | 0.7 | m | | 63 | | | | | | |
