호남고속선 오송고가(T2)_13(1.355~1.370km, S5-1,S5-2)

외관조사망도 번호
B1_오송고가(T2)_13(1k355~1k370)

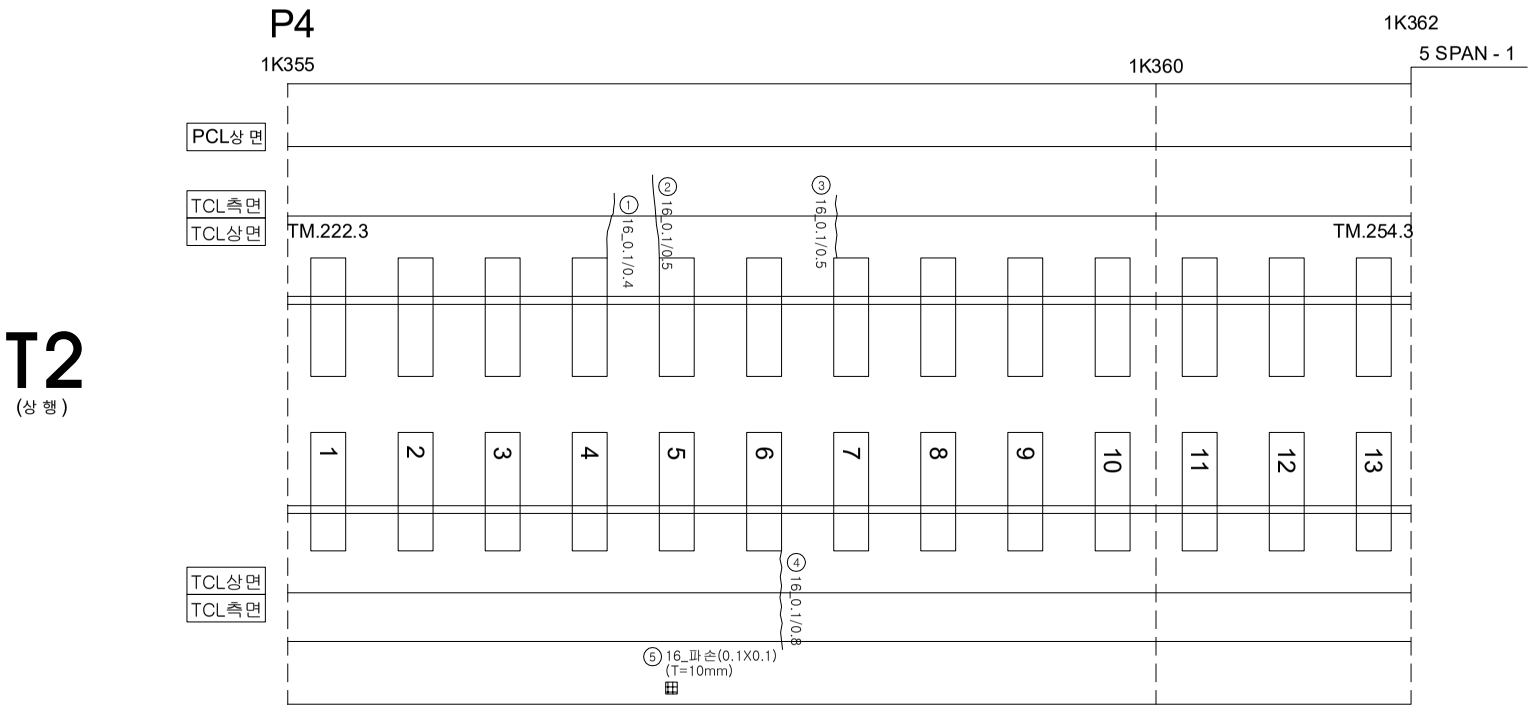
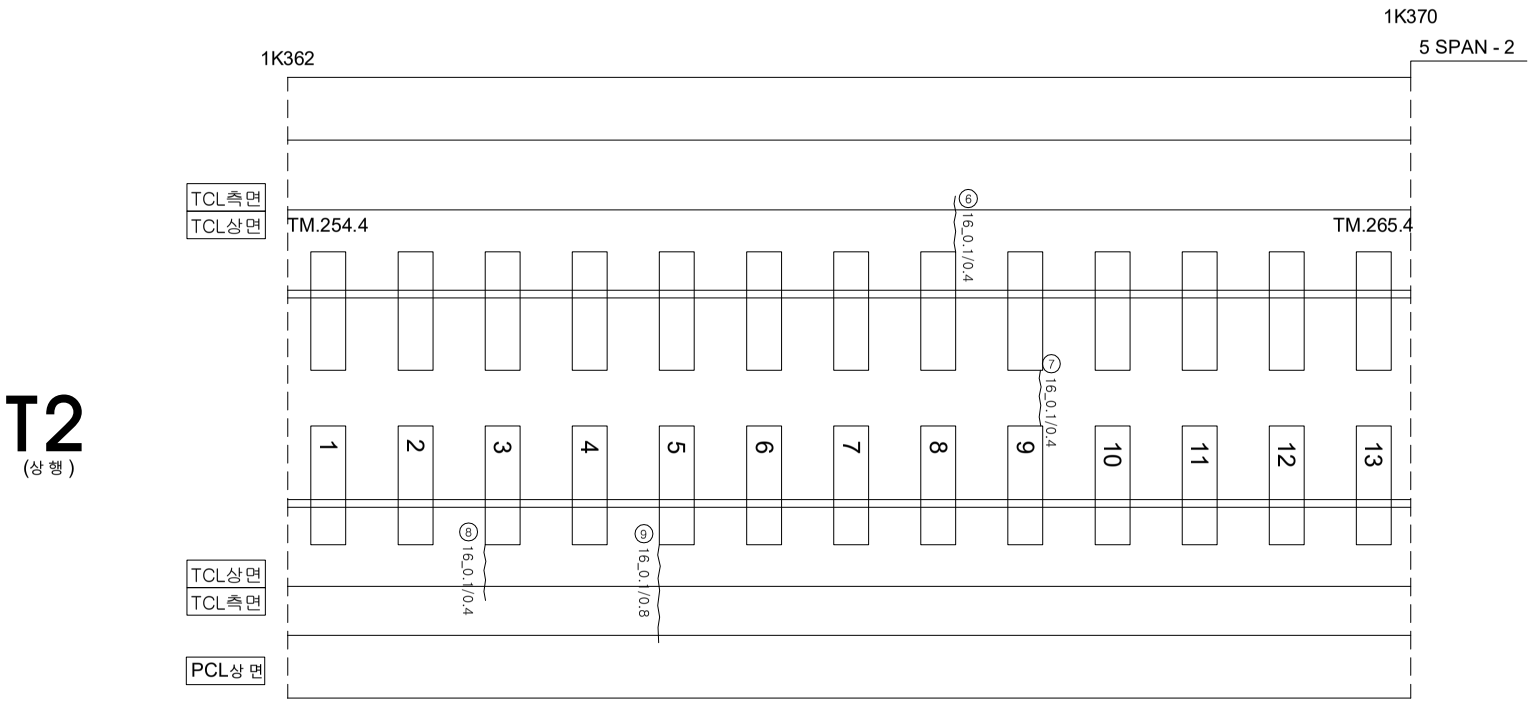
연번	손상	폭		연장		비고	연번	손상	폭		연장		비고
1	균열	0.1	㎜	0.4	m		56						
2	균열	0.1	㎜	0.5	m		57						
3	균열	0.1	㎜	0.5	m		58						
4	균열	0.1	㎜	0.8	m		59						
5	파손	0.1	m	0.1	m		60						
6	균열	0.1	㎜	0.4	m		61						
7	균열	0.1	㎜	0.4	m		62						
8	균열	0.1	㎜	0.4	m		63						
9	균열	0.1	㎜	0.8	m		64						
10							65						
11							66						
12							67						
13							68						
14							69						
15							70						
16							71						
17							72						
18							73						
19							74						
20							75						
21							76						
22							77						
23							78						
24							79						
25							80						
26							81						
27							82						
28							83						
29							84						
30							85						
31							86						
32							87						
33							88						
34							89						
35							90						
36							91						
37							92						
38							93						
39							94						
40							95						
41							96						
42							97						
43							98						
44							99						
45							100						
46							101						
47							102

48							103						
49							104						
50							105						
51							106						
52							107						
53							108						
54							109						
55							110
