외관조사망도 번호
B1_오송고가(T2)_16(1k394~1k410)

호남고속선 오송고가(T2)_16(1.394~1.410km, S6-1,S6-2)

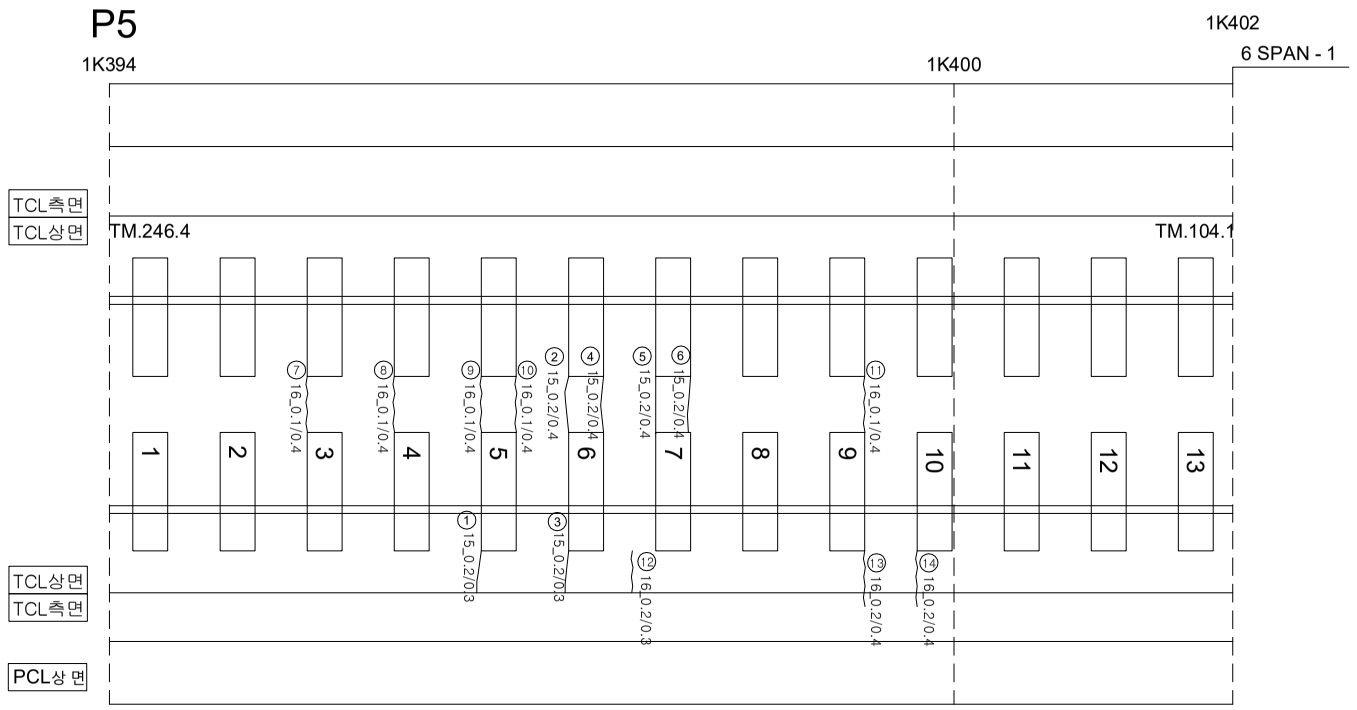
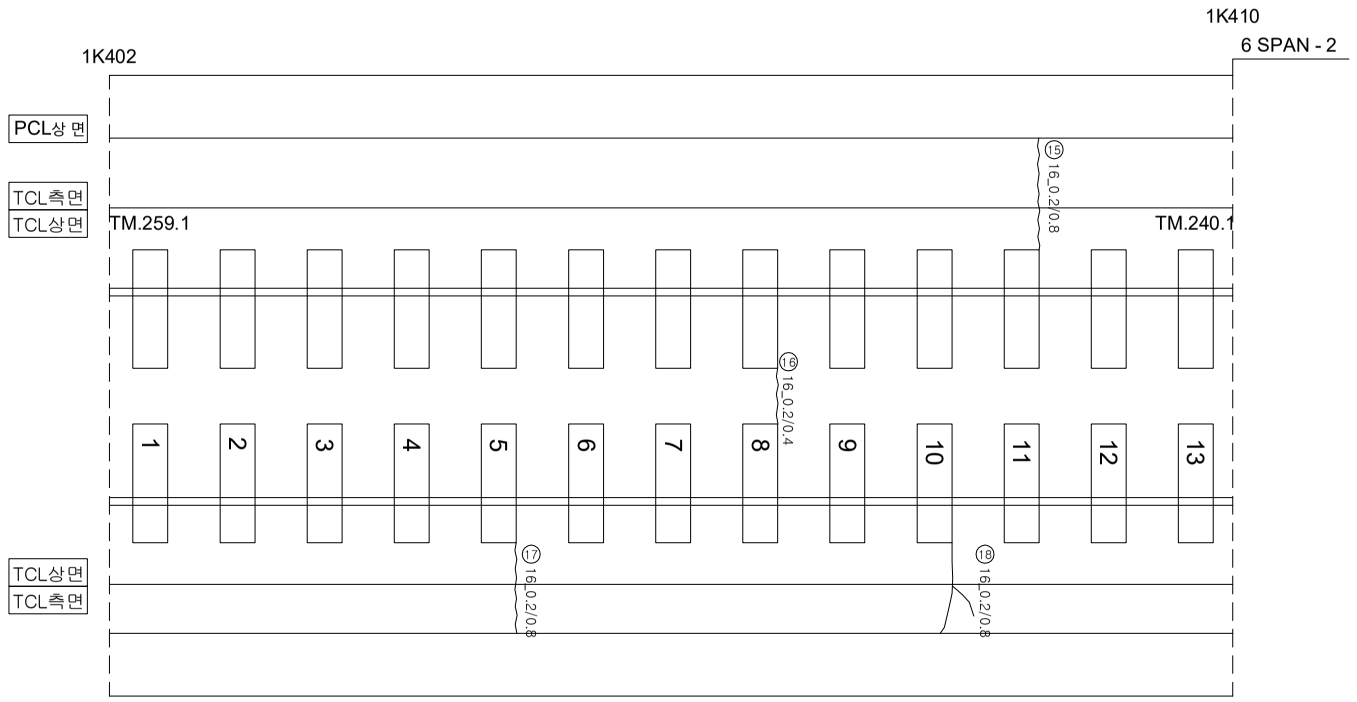
연번	손상	폭		연장		비고	연번	손상	폭		연장		비고
1	균열	0.2	㎜	0.3	m		56						
2	균열	0.2	㎜	0.4	m		57						
3	균열	0.2	㎜	0.3	m		58						
4	균열	0.2	㎜	0.4	m		59						
5	균열	0.2	㎜	0.4	m		60						
6	균열	0.2	㎜	0.4	m		61						
7	균열	0.1	㎜	0.4	m		62						
8	균열	0.1	㎜	0.4	m		63						
9	균열	0.1	㎜	0.4	m		64						
10	균열	0.1	㎜	0.4	m		65						
11	균열	0.1	㎜	0.4	m		66						
12	균열	0.2	㎜	0.3	m		67						
13	균열	0.2	㎜	0.4	m		68						
14	균열	0.2	㎜	0.4	m		69						
15	균열	0.2	㎜	0.8	m		70						
16	균열	0.2	㎜	0.4	m		71						
17	균열	0.2	㎜	0.8	m		72						
18	균열	0.2	㎜	0.8	m		73						
19							74						
20							75						
21							76						
22							77						
23							78						
24							79						
25							80						
26							81						
27							82						
28							83						
29							84						
30							85						
31							86						
32							87						
33							88						
34							89						
35							90						
36							91						
37							92						
38							93						
39							94						
40							95						
41							96						
42							97

43							98						
44							99						
45							100						
46							101						
47							102						
48							103						
49							104						
50							105						
51							106						
52							107						
53							108						
54							109						
55							110
