호남고속선 오송고가(T2)_17(1.410~1.426km, S6-3,S6-4)

외관조사망도 번호
B1_오송고가(T2)_17(1k410~1k426)

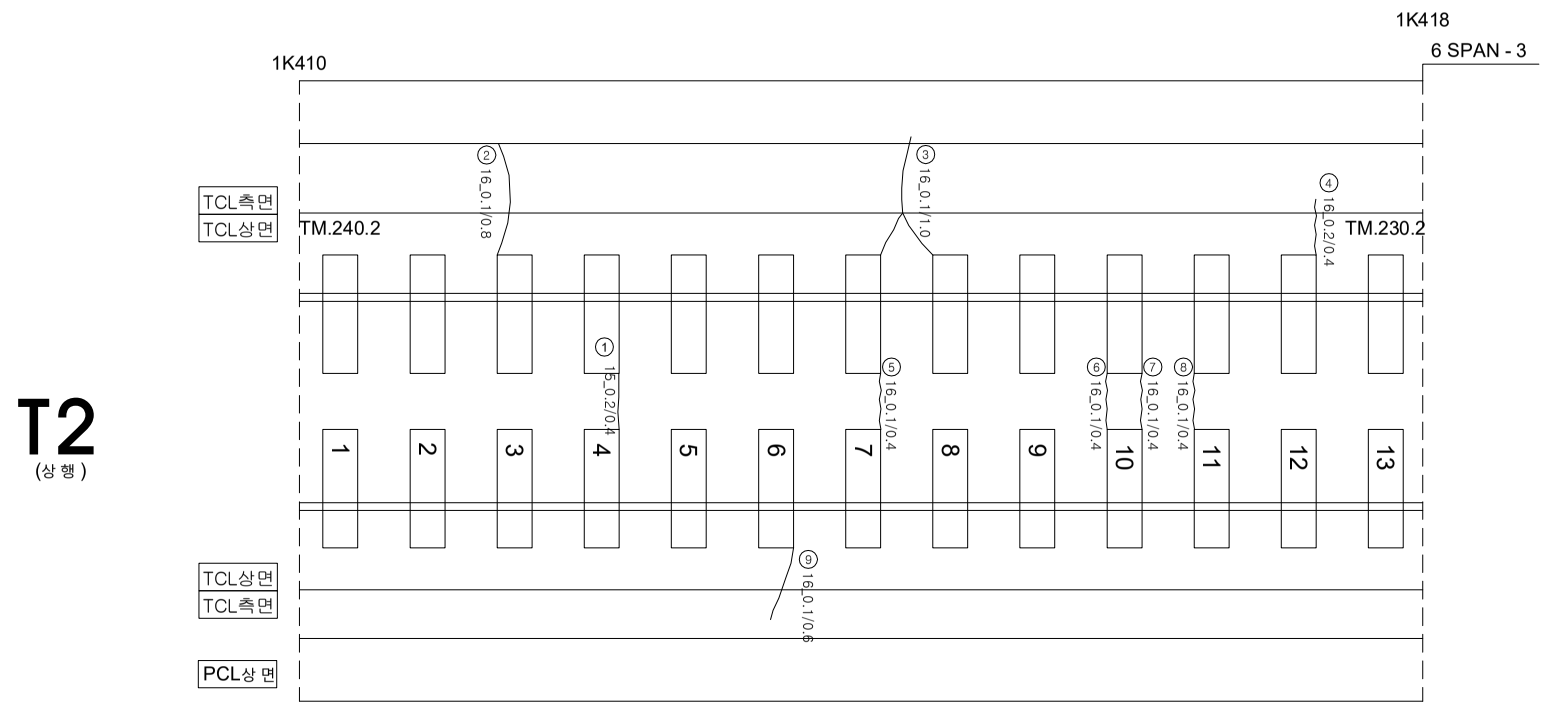
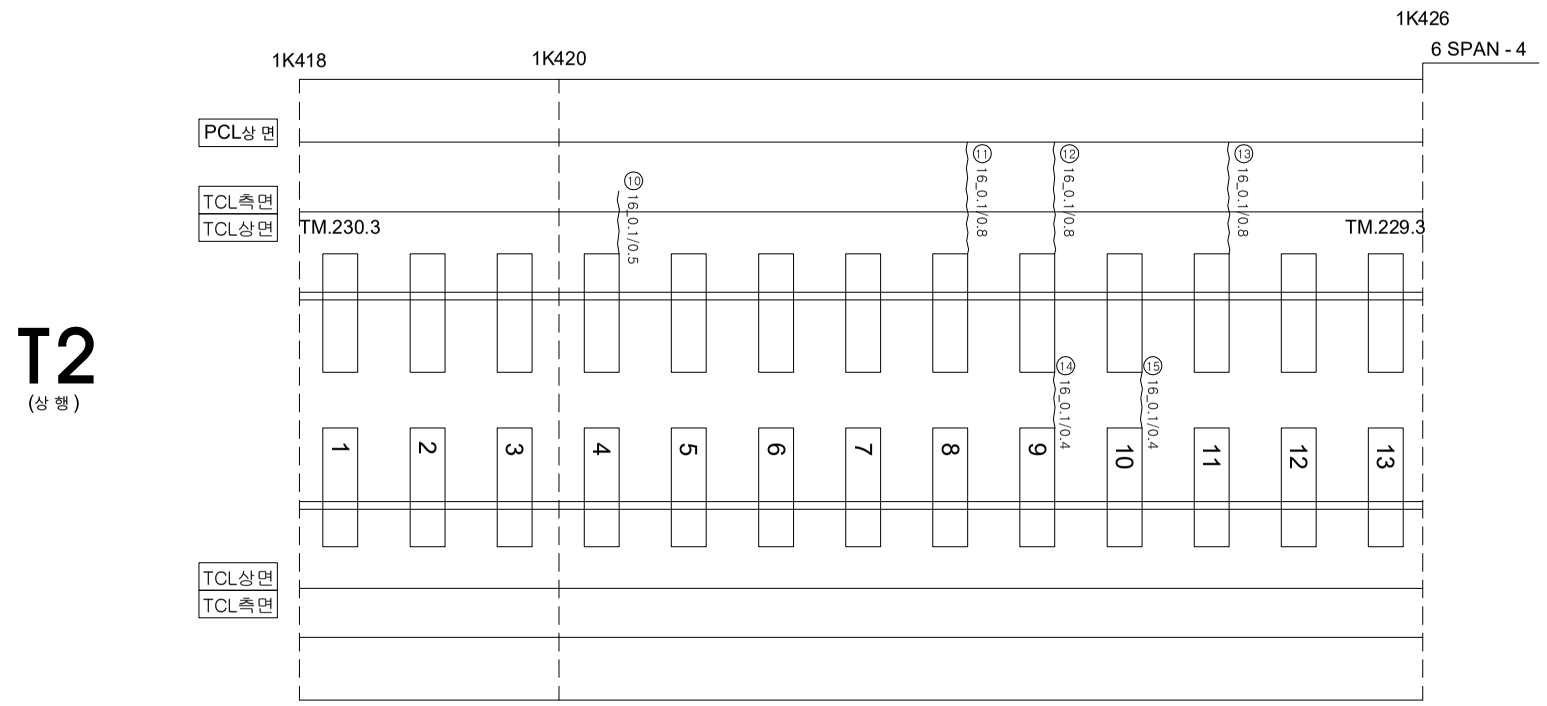
연번	손상	폭		연장		비고	연번	손상	폭		연장		비고
1	균열	0.2	㎜	0.4	m		56						
2	균열	0.1	㎜	0.4	m		57						
3	균열	0.1	㎜	1	m		58						
4	균열	0.2	㎜	0.4	m		59						
5	균열	0.1	㎜	0.4	m		60						
6	균열	0.1	㎜	0.4	m		61						
7	균열	0.1	㎜	0.4	m		62						
8	균열	0.1	㎜	0.4	m		63						
9	균열	0.1	㎜	0.6	m		64						
10	균열	0.1	㎜	0.5	m		65						
11	균열	0.1	㎜	0.8	m		66						
12	균열	0.1	㎜	0.8	m		67						
13	균열	0.1	㎜	0.8	m		68						
14	균열	0.1	㎜	0.4	m		69						
15	균열	0.1	㎜	0.4	m		70						
16							71						
17							72						
18							73						
19							74						
20							75						
21							76						
22							77						
23							78						
24							79						
25							80						
26							81						
27							82						
28							83						
29							84						
30							85						
31							86						
32							87						
33							88						
34							89						
35							90						
36							91						
37							92						
38							93						
39							94						
40							95						
41							96						
42							97						
43							98

44							99						
45							100						
46							101						
47							102						
48							103						
49							104						
50							105						
51							106						
52							107						
53							108						
54							109						
55							110
