외관조사망도 번호
B1_오송고가(T2)_21(1k458~1k464)

호남고속선 오송고가(T2)_21(1.458~1.464km, S7-5)

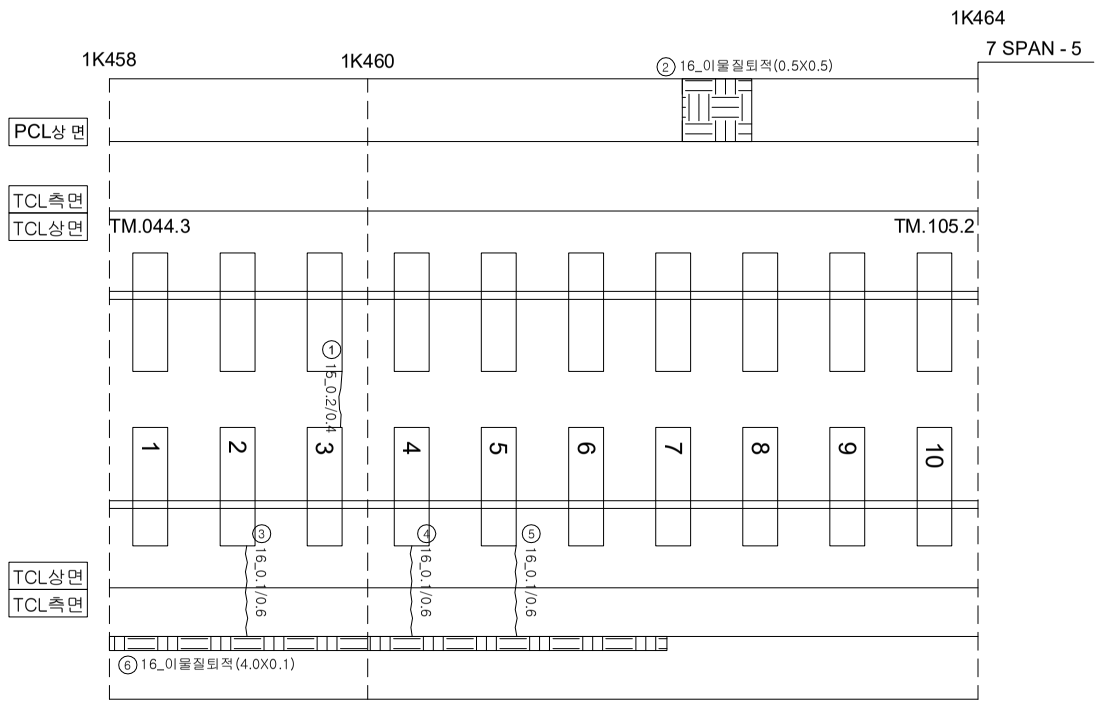
연번	손상	폭		연장		비고	연번	손상	폭		연장		비고
1	균열	0.2	㎜	0.4	m		56						
2	이물질퇴적	0.5	m	0.5	m		57						
3	균열	0.1	㎜	0.6	m		58						
4	균열	0.1	㎜	0.6	m		59						
5	균열	0.1	㎜	0.6	m		60						
6	이물질퇴적	4.0	m	0.1	m		61						
7							62						
8							63						
9							64						
10							65						
11							66						
12							67						
13							68						
14							69						
15							70						
16							71						
17							72						
18							73						
19							74						
20							75						
21							76						
22							77						
23							78						
24							79						
25							80						
26							81						
27							82						
28							83						
29							84						
30							85						
31							86						
32							87						
33							88						
34							89						
35							90						
36							91						
37							92						
38							93						
39							94						
40							95						
41							96						
42							97						
43							98						
44							99						
45							100						
46							101						
47							102						
48							103
