외관조사망도 번호
B1_오송고가(T2)_24(1k488~1k494)

호남고속선 오송고가(T2)_24(1.488~1.494km, S8-5)

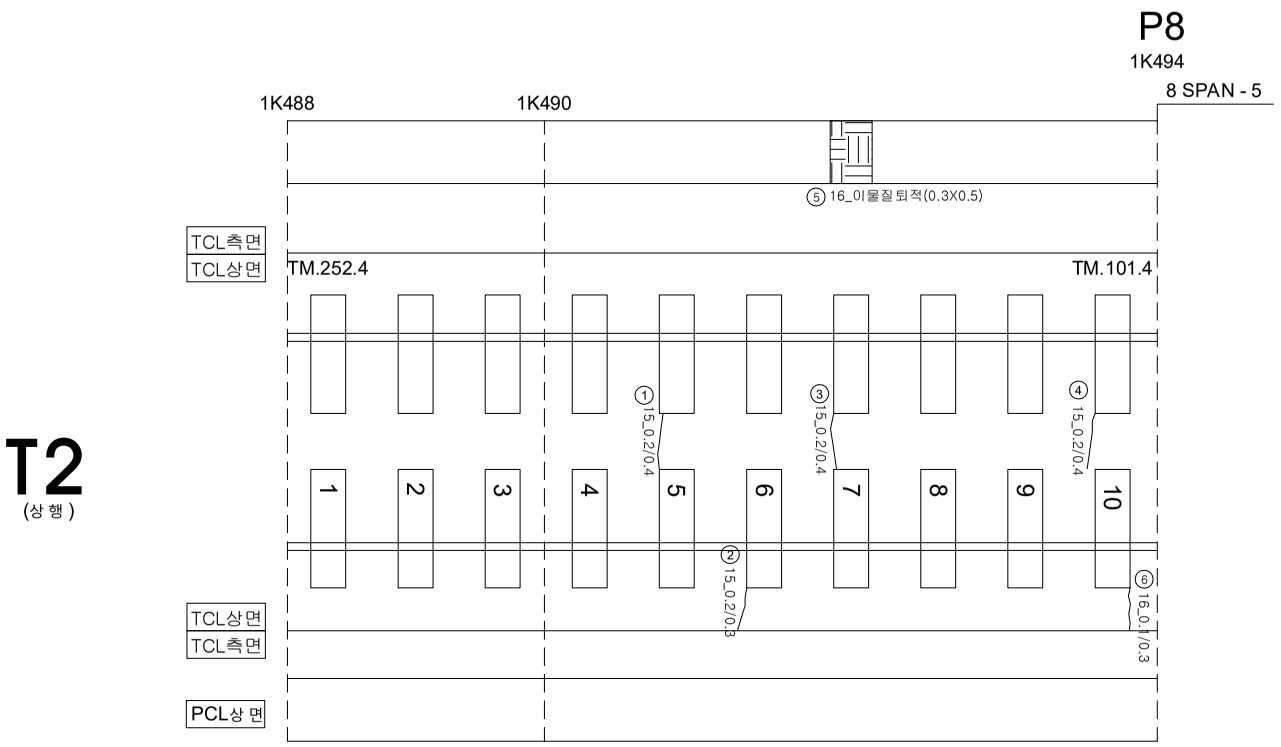
연번	손상	폭		연장		비고	연번	손상	폭		연장		비고
1	균열	0.2	㎜	0.4	m		56						
2	균열	0.2	㎜	0.3	m		57						
3	균열	0.2	㎜	0.4	m		58						
4	균열	0.2	㎜	0.4	m		59						
5	이물질퇴적	0.3	m	0.5	m		60						
6	균열	0.1	㎜	0.6	m		61						
7							62						
8							63						
9							64						
10							65						
11							66						
12							67						
13							68						
14							69						
15							70						
16							71						
17							72						
18							73						
19							74						
20							75						
21							76						
22							77						
23							78						
24							79						
25							80						
26							81						
27							82						
28							83						
29							84						
30							85						
31							86						
32							87						
33							88						
34							89						
35							90						
36							91						
37							92						
38							93						
39							94						
40							95						
41							96						
42							97						
43							98						
44							99						
45							100						
46							101						
47							102						
48							103

49							104						
50							105						
51							106						
52							107						
53							108						
54							109						
55							110
