외관조사망도 번호
B1_오송고가(T2)_30(1k562~1k569)

호남고속선 오송고가(T2)_30(1.562~1.569km, S10-5)

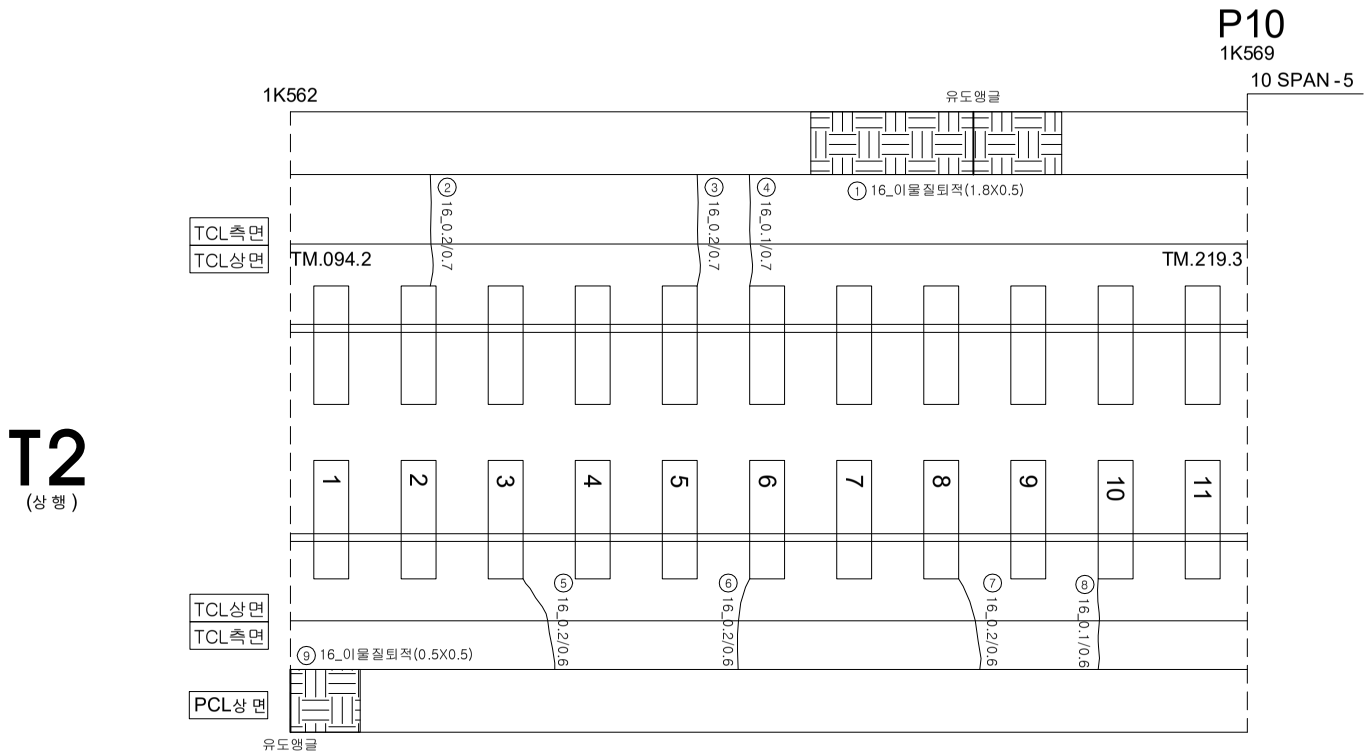
연번	손상	폭		연장		비고	연번	손상	폭		연장		비고
1	이물질퇴적	1.8	m	0.5	m		56						
2	균열	0.2	㎜	0.7	m		57						
3	균열	0.2	㎜	0.7	m		58						
4	균열	0.1	㎜	0.7	m		59						
5	균열	0.2	㎜	0.6	m		60						
6	균열	0.2	㎜	0.6	m		61						
7	균열	0.2	㎜	0.6	m		62						
8	균열	0.1	㎜	0.6	m		63						
9	이물질퇴적	0.5	m	0.5	m		64						
10							65						
11							66						
12							67						
13							68						
14							69						
15							70						
16							71						
17							72						
18							73						
19							74						
20							75						
21							76						
22							77						
23							78						
24							79						
25							80						
26							81						
27							82						
28							83						
29							84						
30							85						
31							86						
32							87						
33							88						
34							89						
35							90						
36							91						
37							92						
38							93						
39							94						
40							95						
41							96						
42							97						
43							98						
44							99						
45							100						
46							101
