호남고속선 오송고가(T2)_32(1.584~1.600km, S11-3,S11-4)

외관조사망도 번호
B1_오송고가(T2)_32(1k584~1k600)

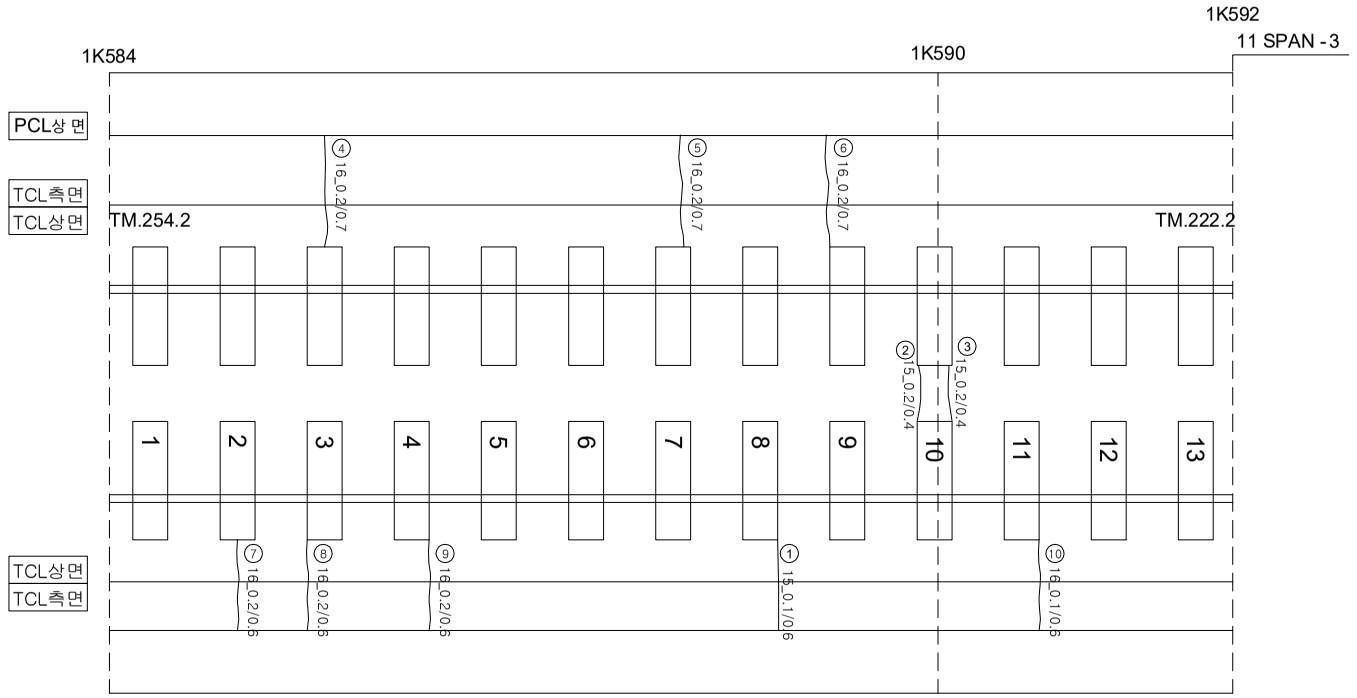
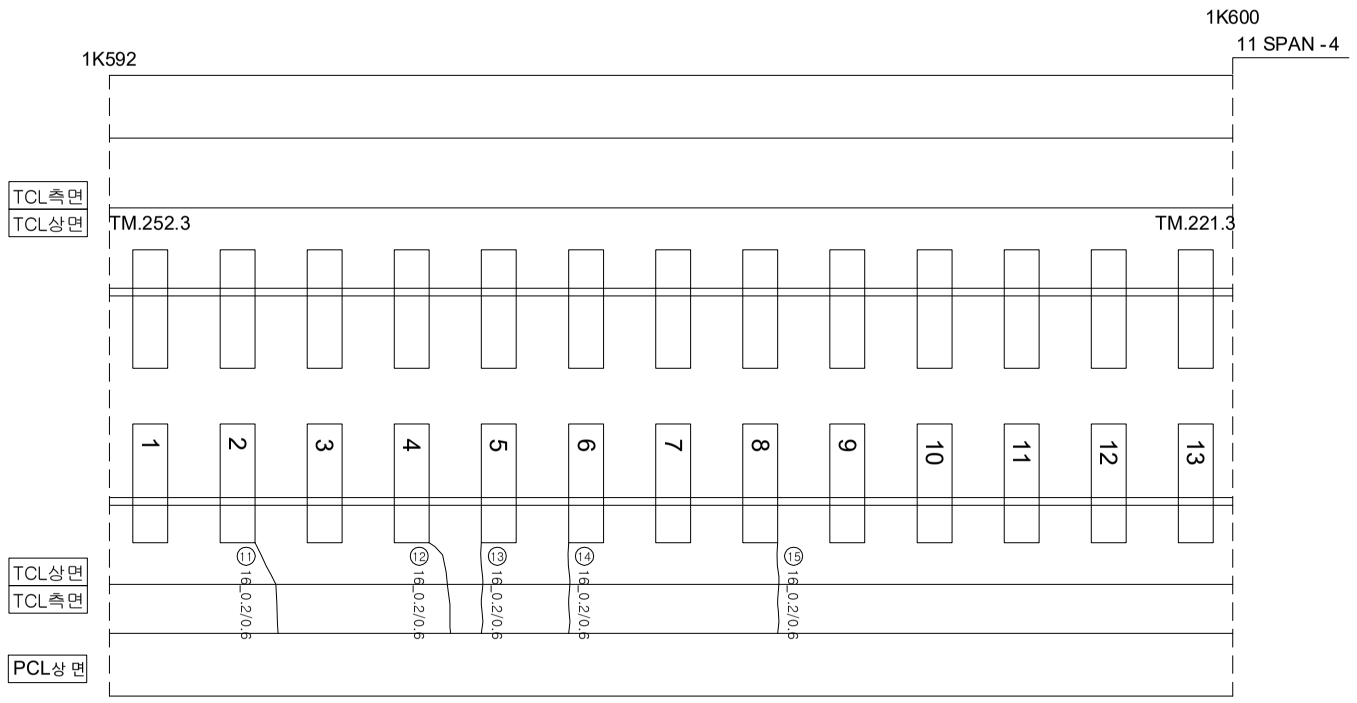
연번	손상	폭		연장		비고	연번	손상	폭		연장		비고
1	균열	0.1	㎜	0.6	m		56						
2	균열	0.2	㎜	0.4	m		57						
3	균열	0.2	㎜	0.4	m		58						
4	균열	0.2	㎜	0.7	m		59						
5	균열	0.2	㎜	0.7	m		60						
6	균열	0.2	㎜	0.7	m		61						
7	균열	0.2	㎜	0.6	m		62						
8	균열	0.2	㎜	0.6	m		63						
9	균열	0.2	㎜	0.6	m		64						
10	균열	0.2	㎜	0.6	m		65						
11	균열	0.2	㎜	0.6	m		66						
12	균열	0.2	㎜	0.6	m		67						
13	균열	0.2	㎜	0.6	m		68						
14	균열	0.2	㎜	0.6	m		69						
15	균열	0.2	㎜	0.6	m		70						
16							71						
17							72						
18							73						
19							74						
20							75						
21							76						
22							77						
23							78						
24							79						
25							80						
26							81						
27							82						
28							83						
29							84						
30							85						
31							86						
32							87						
33							88						
34							89						
35							90						
36							91						
37							92						
38							93						
39							94						
40							95						
41							96						
42							97						
43							98
