호남고속선 오송고가(T2)_33(1.600~1.614km, S11-5,S11-6)

외관조사망도 번호
B1_오송고가(T2)_33(1k600~1k614)

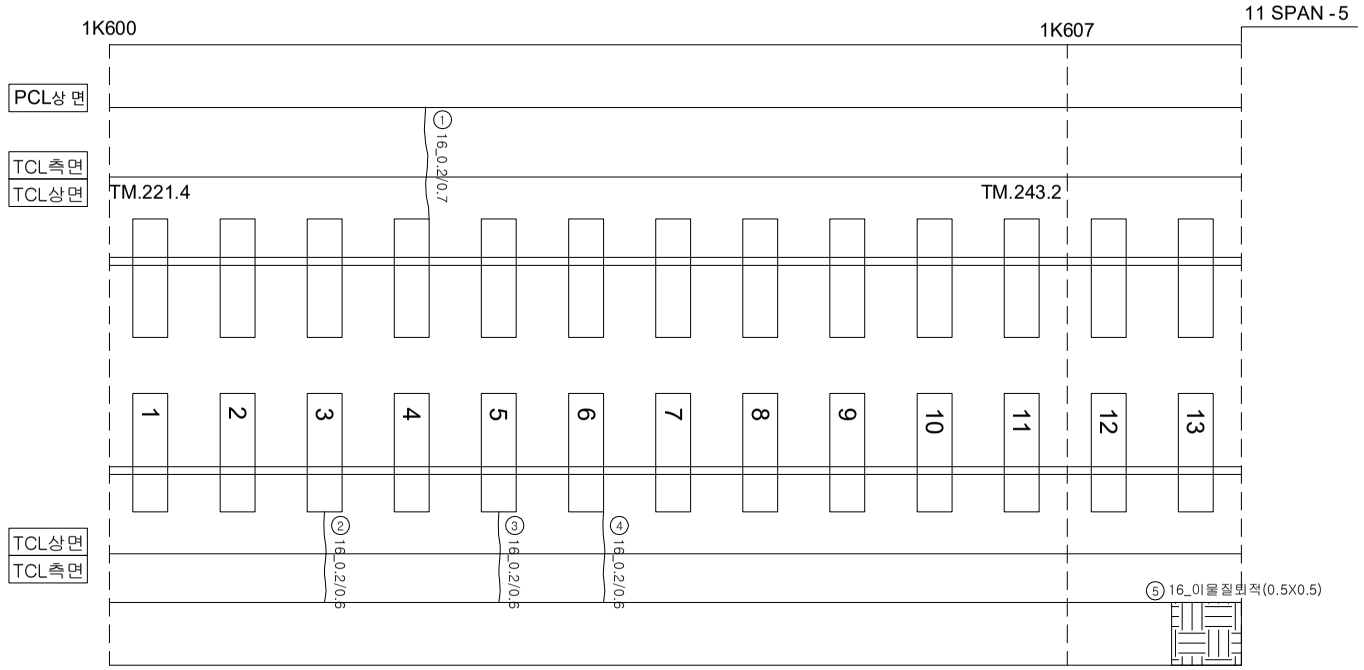
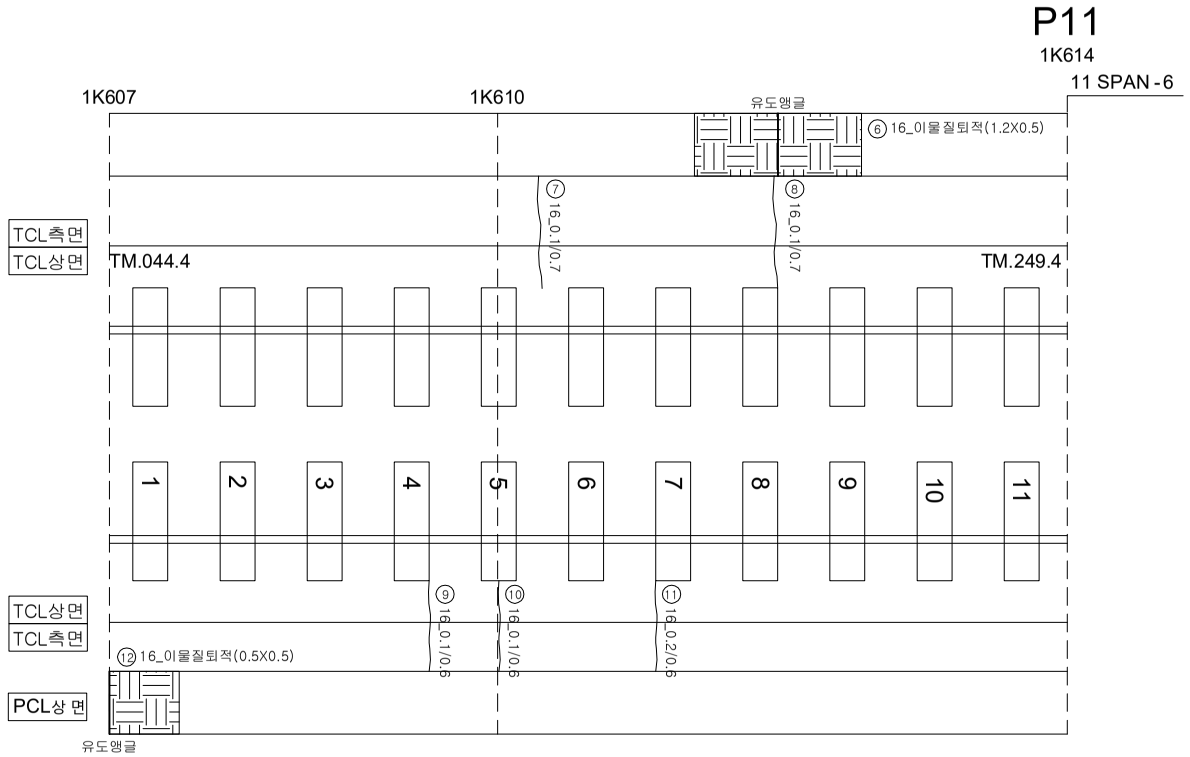
T2
(상 행)

연번	손상	폭		연장		비고	연번	손상	폭		연장		비고
1	균열	0.2	㎜	0.7	m		56						
2	균열	0.2	㎜	0.6	m		57						
3	균열	0.2	㎜	0.6	m		58						
4	균열	0.2	㎜	0.6	m		59						
5	이물질퇴적	0.5	m	0.5	m		60						
6	이물질퇴적	1.2	m	0.5	m		61						
7	균열	0.1	㎜	0.7	m		62						
8	균열	0.1	㎜	0.7	m		63						
9	균열	0.1	㎜	0.6	m		64						
10	균열	0.1	㎜	0.6	m		65						
11	균열	0.2	㎜	0.6	m		66						
12	이물질퇴적	0.5	m	0.5	m		67						
13							68						
14							69						
15							70						
16							71						
17							72						
18							73						
19							74						
20							75						
21							76						
22							77						
23							78						
24							79						
25							80						
26							81						
27							82						
28							83						
29							84						
30							85						
31							86						
32							87						
33							88						
34							89						
35							90						
36							91						
37							92						
38							93						
39							94						
40							95						
41							96						
42							97						
43							98						
44							99						
45							100
