외관조사망도 번호
B1_오송고가(T2)_39(1k678~1k693)

호남고속선 오송고가(T2)_39(1.678~1.693km, S14-1,S14-2)

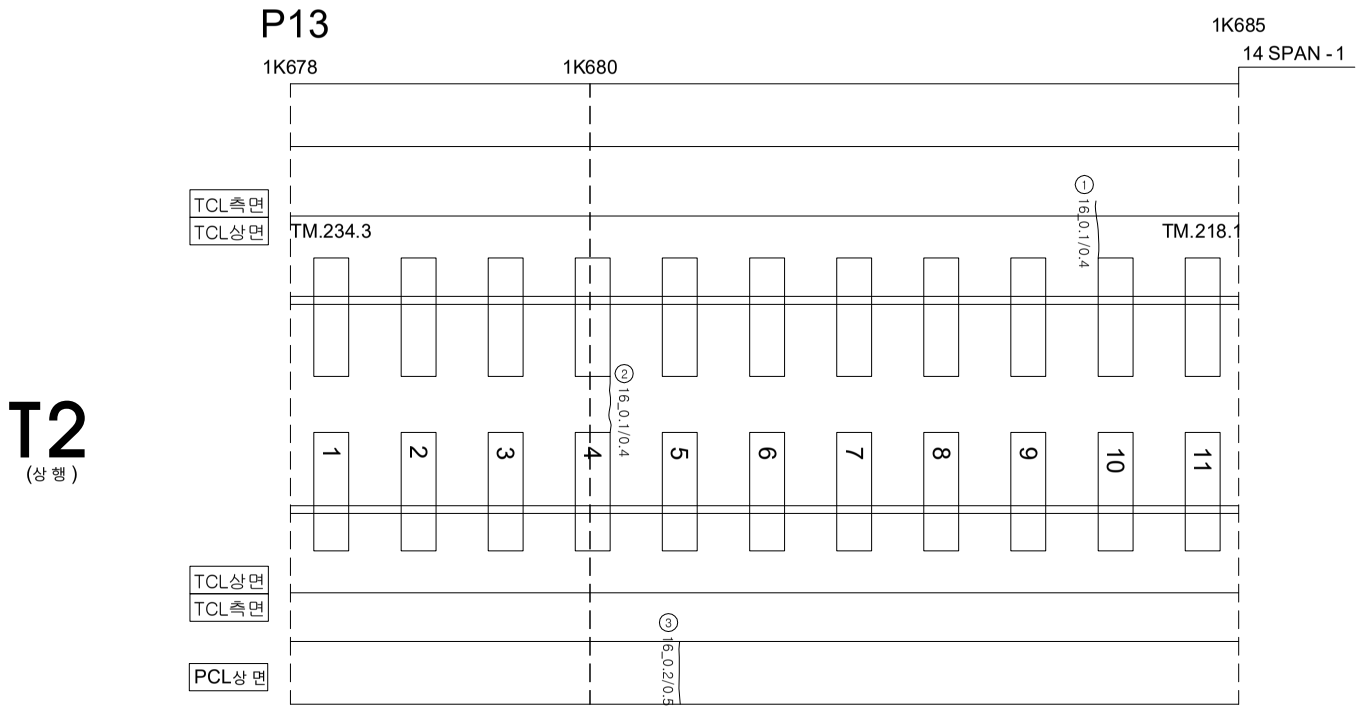
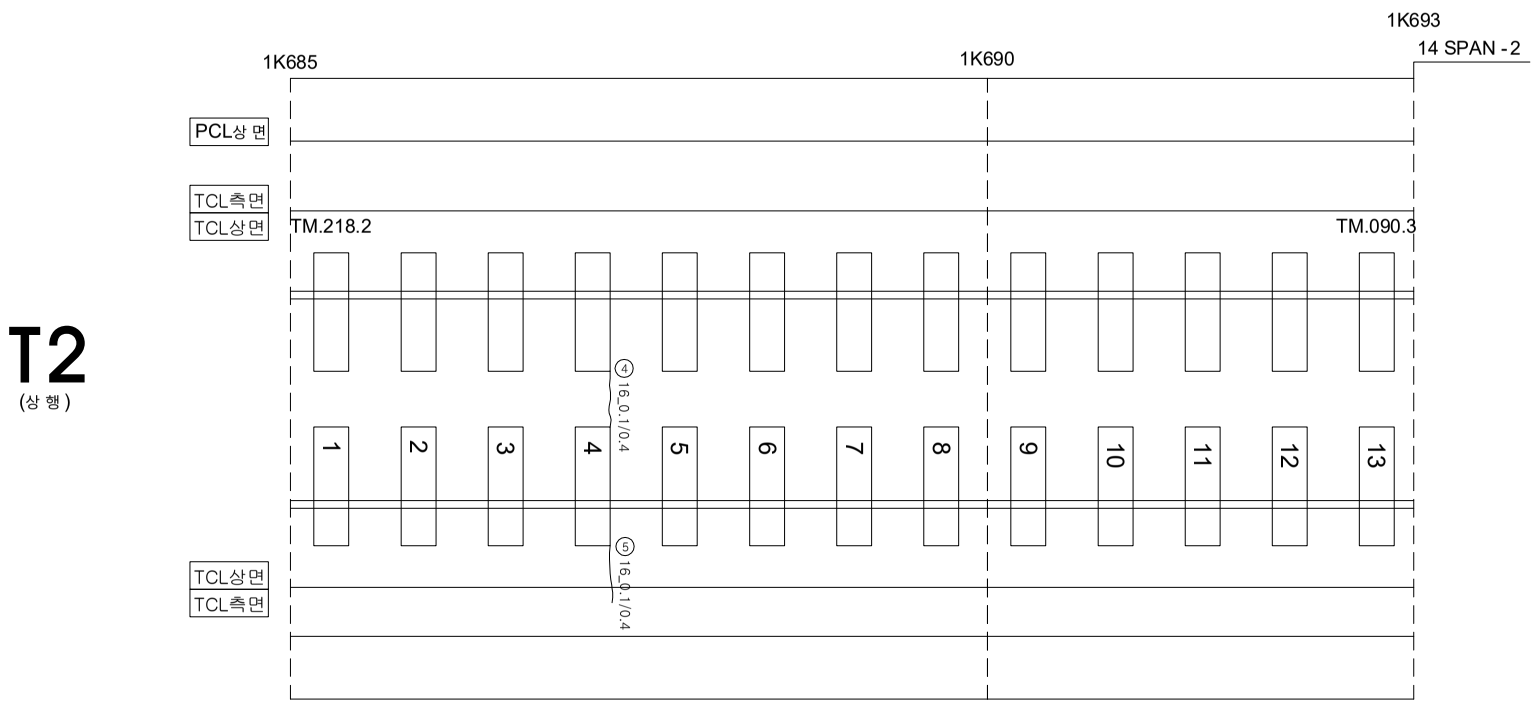
연번	손상	폭		연장		비고	연번	손상	폭		연장		비고
1	균열	0.1	㎜	0.4	m		56						
2	균열	0.1	㎜	0.4	m		57						
3	균열	0.2	㎜	0.5	m		58						
4	균열	0.1	㎜	0.4	m		59						
5	균열	0.1	㎜	0.4	m		60						
6							61						
7							62						
8							63						
9							64						
10							65						
11							66						
12							67						
13							68						
14							69						
15							70						
16							71						
17							72						
18							73						
19							74						
20							75						
21							76						
22							77						
23							78						
24							79						
25							80						
26							81						
27							82						
28							83						
29							84						
30							85						
31							86						
32							87						
33							88						
34							89						
35							90						
36							91						
37							92						
38							93						
39							94						
40							95						
41							96						
42							97						
43							98						
44							99						
45							100						
46							101						
47							102						
48							103						
49							104
