외관조사망도 번호
B1_오송고가(T2)_41(1k708~1k724)

호남고속선 오송고가(T2)_41(1.708~1.724km, S14-5,S14-6)

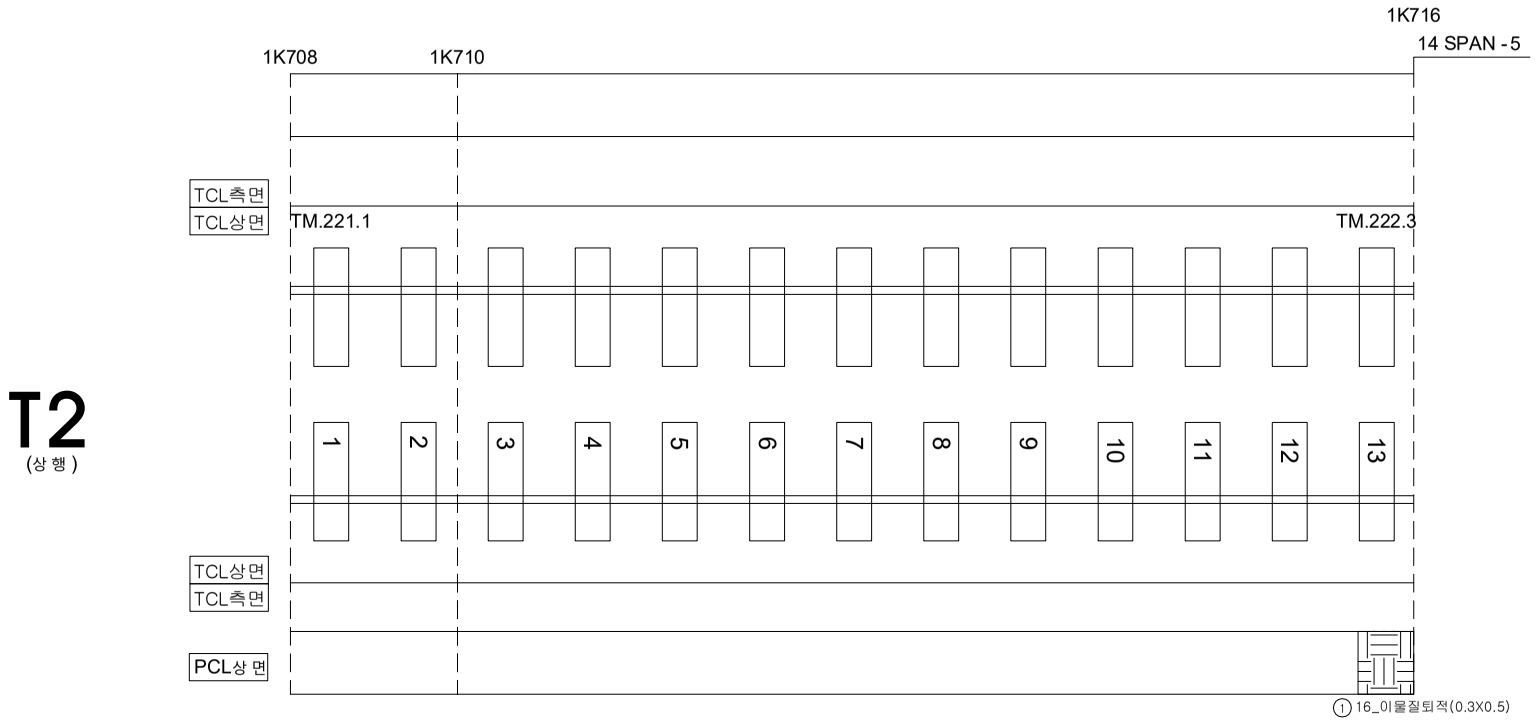
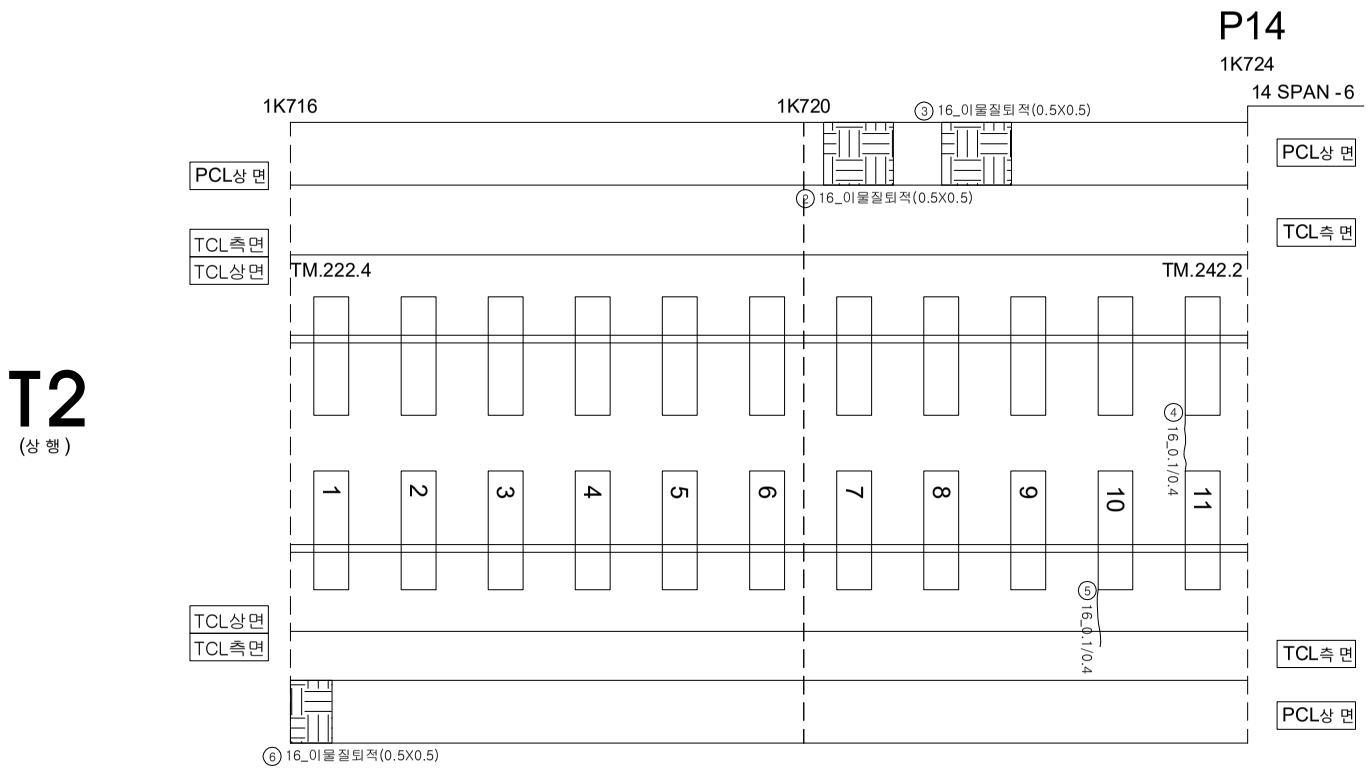
연번	손상	폭		연장		비고	연번	손상	폭		연장		비고
1	이물질퇴적	0.3	m	0.5	m		56						
2	이물질퇴적	0.5	m	0.5	m		57						
3	이물질퇴적	0.5	m	0.5	m		58						
4	균열	0.1	㎜	0.4	m		59						
5	균열	0.1	㎜	0.4	m		60						
6	이물질퇴적	0.5	m	0.5	m		61						
7							62						
8							63						
9							64						
10							65						
11							66						
12							67						
13							68						
14							69						
15							70						
16							71						
17							72						
18							73						
19							74						
20							75						
21							76						
22							77						
23							78						
24							79						
25							80						
26							81						
27							82						
28							83						
29							84						
30							85						
31							86						
32							87						
33							88						
34							89						
35							90						
36							91						
37							92						
38							93						
39							94						
40							95						
41							96						
42							97						
43							98						
44							99						
45							100						
46							101						
47							102						
48							103
