호남고속선 오송고가(T2)_44(1.755~1.762km, S15-5)

외관조사망도 번호
B1_오송고가(T2)_44(1k755~1k762)

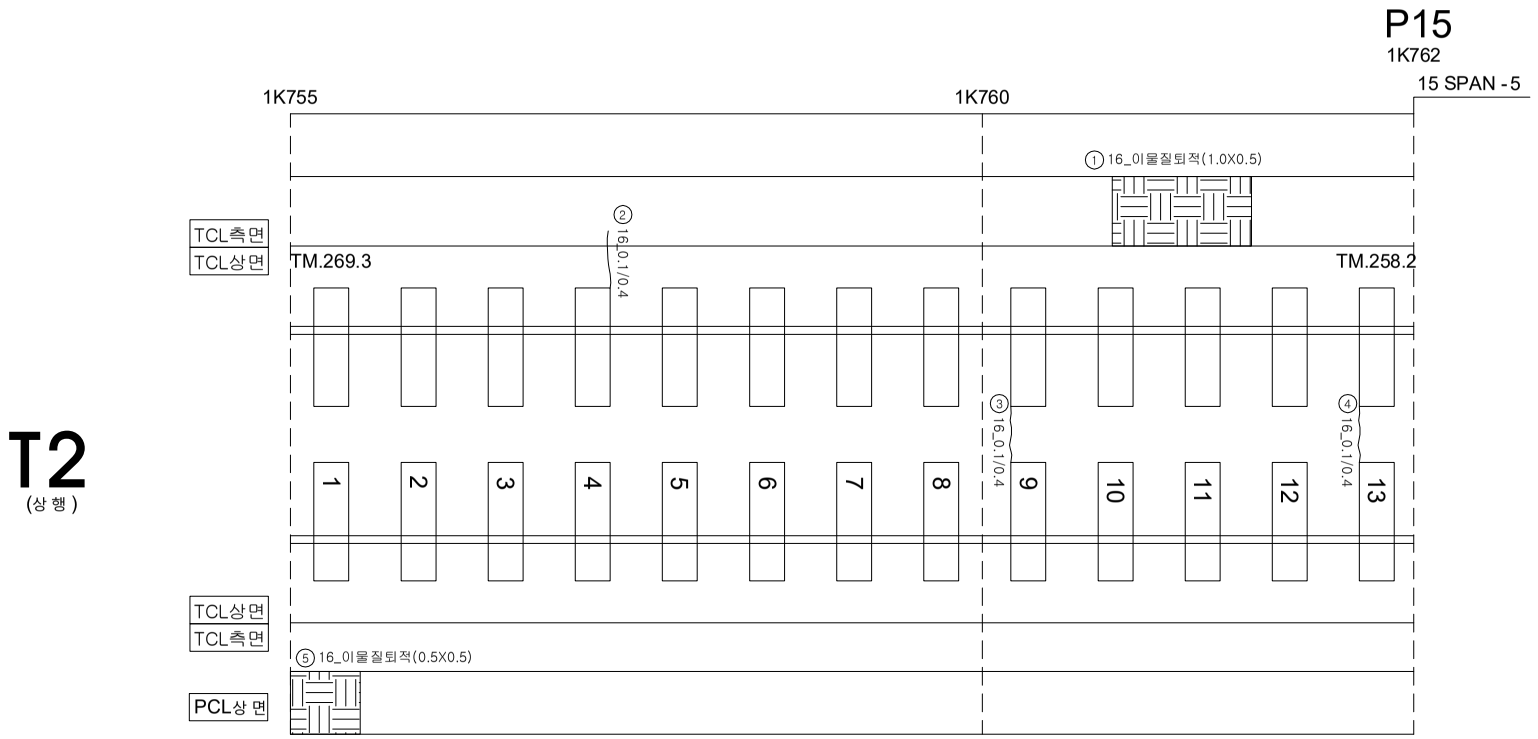
연번	손상	폭		연장		비고	연번	손상	폭		연장		비고
1	이물질퇴적	1.0	m	0.5	m	0.50	56						
2	균열	0.1	㎜	0.4	m		57						
3	균열	0.1	㎜	0.4	m		58						
4	균열	0.1	㎜	0.4	m		59						
5	이물질퇴적	0.5	m	0.5	m		60						
6							61						
7							62						
8							63						
9							64						
10							65						
11							66						
12							67						
13							68						
14							69						
15							70						
16							71						
17							72						
18							73						
19							74						
20							75						
21							76						
22							77						
23							78						
24							79						
25							80						
26							81						
27							82						
28							83						
29							84						
30							85						
31							86						
32							87						
33							88						
34							89						
35							90						
36							91						
37							92						
38							93						
39							94						
40							95						
41							96						
42							97						
43							98						
44							99						
45							100						
46							101						
47							102						
48							103
