외관조사망도 번호
B1_오송고가(T2)_54(1k891~1k905)

호남고속선 오송고가(T2)_54(1.891~1.905km, S18-3,S18-4)

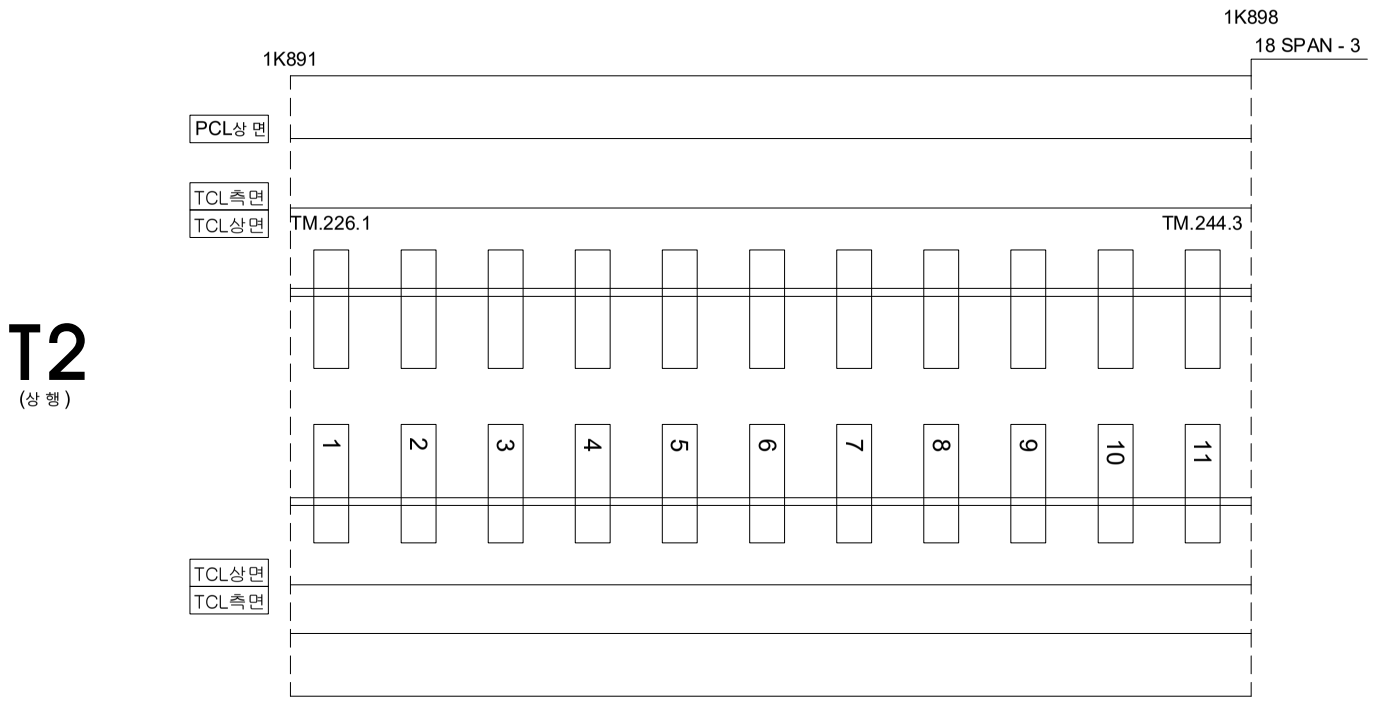
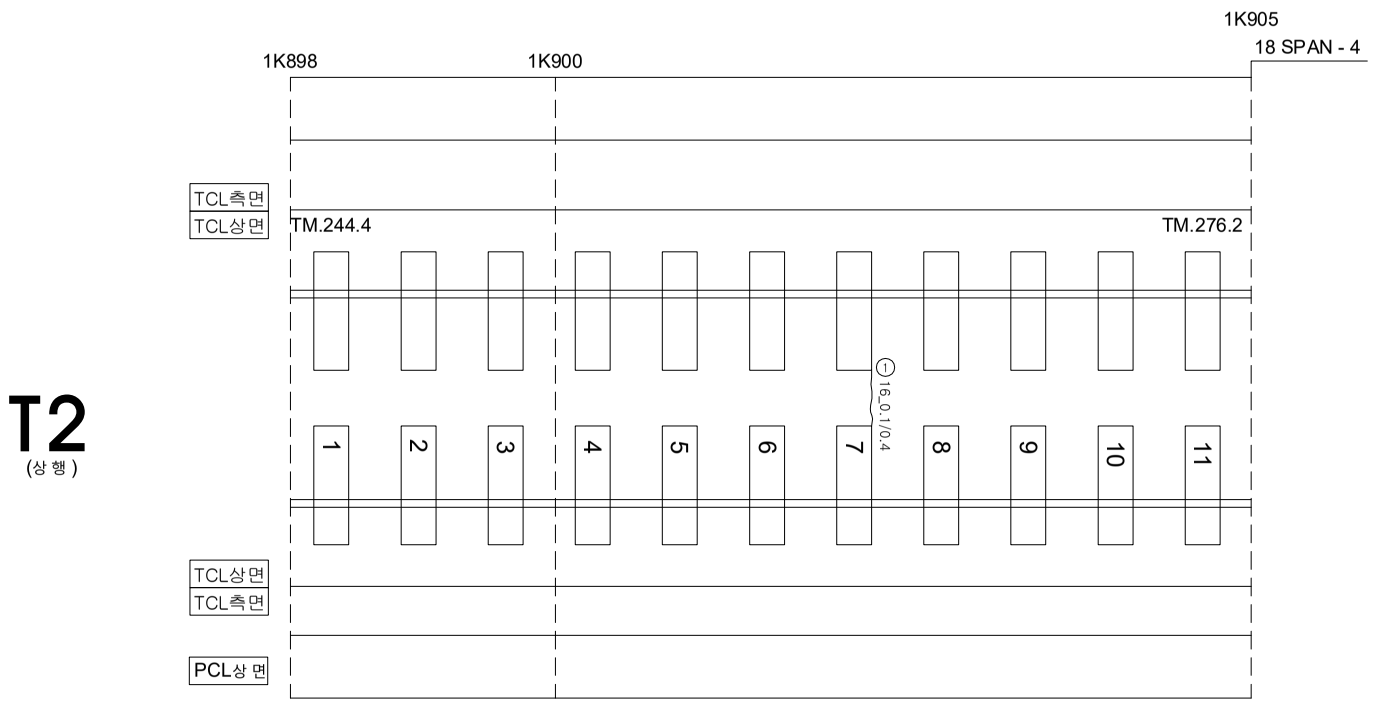
연번	손상	폭		연장		비고	연번	손상	폭		연장		비고
1	균열	0.1	㎜	0.4	m		56						
2							57						
3							58						
4							59						
5							60						
6							61						
7							62						
8							63						
9							64						
10							65						
11							66						
12							67						
13							68						
14							69						
15							70						
16							71						
17							72						
18							73						
19							74						
20							75						
21							76						
22							77						
23							78						
24							79						
25							80						
26							81						
27							82						
28							83						
29							84						
30							85						
31							86						
32							87						
33							88						
34							89						
35							90						
36							91						
37							92						
38							93						
39							94						
40							95						
41							96						
42							97						
43							98						
44							99						
45							100						
46							101						
47							102						
48							103						
49							104						
50							105						
51							106
