외관조사망도 번호
B1_오송고가(T2)_6(1k266~1k274)

호남고속선 오송고가(T2)_6(1.266~1.274km, S2-5)

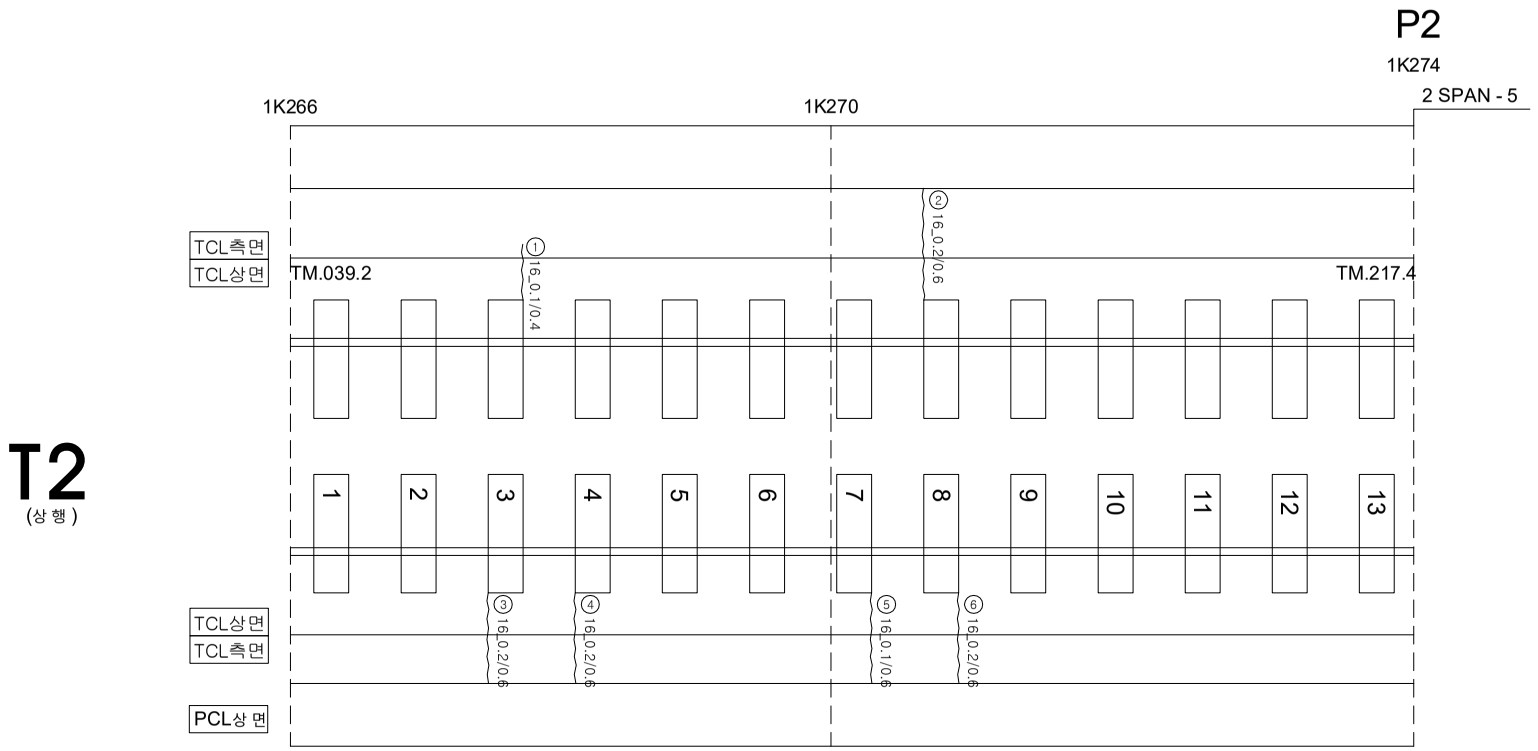
연번	손상	폭		연장		비고	연번	손상	폭		연장		비고
1	균열	0.1	㎜	0.4	m		56						
2	균열	0.2	㎜	0.6	m		57						
3	균열	0.2	㎜	0.6	m		58						
4	균열	0.2	㎜	0.6	m		59						
5	균열	0.1	㎜	0.6	m		60						
6	균열	0.2	㎜	0.6	m		61						
7							62						
8							63						
9							64						
10							65						
11							66						
12							67						
13							68						
14							69						
15							70						
16							71						
17							72						
18							73						
19							74						
20							75						
21							76						
22							77						
23							78						
24							79						
25							80						
26							81						
27							82						
28							83						
29							84						
30							85						
31							86						
32							87						
33							88						
34							89						
35							90						
36							91						
37							92						
38							93						
39							94						
40							95						
41							96						
42							97						
43							98						
44							99						
45							100						
46							101						
47							102						
48							103
