| 외관조사망도 번호 |
|---|
| B1_오송고가(T2)_60(1k975~1k989) |

# 호남고속선 오송고가(T2)_60(1.975~1.989km, S19-3,S19-4)

| 시 행 사 | 용 역 명 | 용 역 사 | 과 업 참 여 자 | | 균열 | | | |
|---|---|---|---|---|---|---|---|---|
| KORAIL 한국철도공사 KOREA RAILROAD | 2017년도 호남고속선 오송-광주송정간 콘크리트궤도 점검용역 | (주)한국구조물안전연구원<br>(주)한국국토안전연구원<br>(재)한국건설품질연구원 | 이 복 영 | 라 윤 강<br>김 경 기<br>윤 석 기 | | 0.2/2.0 (0.3㎜이하 : 흑색)<br>0.4/2.0 (0.3㎜초과 0.5㎜이하 : 청색)<br>0.6/2.0 (0.5㎜초과 1.0㎜미만 : 적색)<br>1.0/2.0 (1.0㎜이상 : 분홍색) | 침목도상분리<br>망상균열<br>박리,박락,파손<br>백태 | 재료분리<br>철근노출<br>누수,습윤부<br>시공이음분리,층분리 |

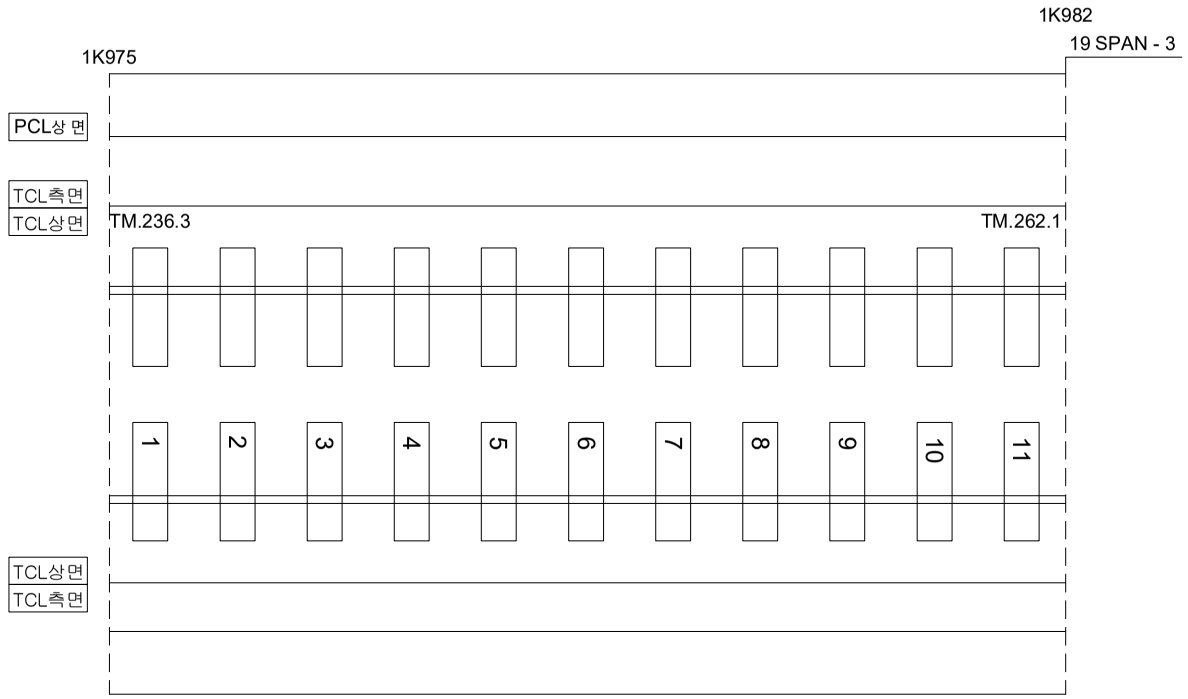
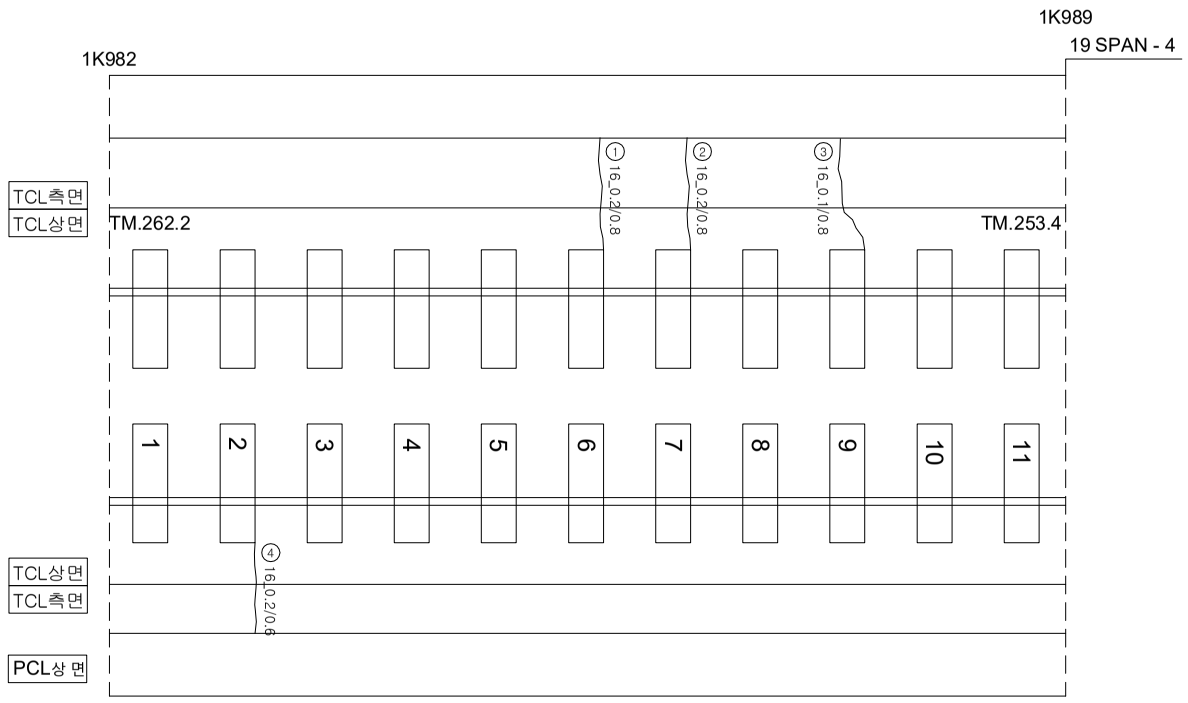
**T2**
(상 행)

| 연번 | 손상 | 폭 | | 연장 | | 비고 | 연번 | 손상 | 폭 | | 연장 | | 비고 |
|---|---|---|---|---|---|---|---|---|---|---|---|---|---|
| 1 | 균열 | 0.2 | ㎜ | 0.8 | m | | 56 | | | | | | |
| 2 | 균열 | 0.2 | ㎜ | 0.8 | m | | 57 | | | | | | |
| 3 | 균열 | 0.1 | ㎜ | 0.8 | m | | 58 | | | | | | |
| 4 | 균열 | 0.2 | ㎜ | 0.6 | m | | 59 | | | | | | |
