호남고속선 오송고가(T2)_62(2.004~2.017km, S19-7,S19-8)

외관조사망도 번호
B1_오송고가(T2)_62(2k004~2k017)

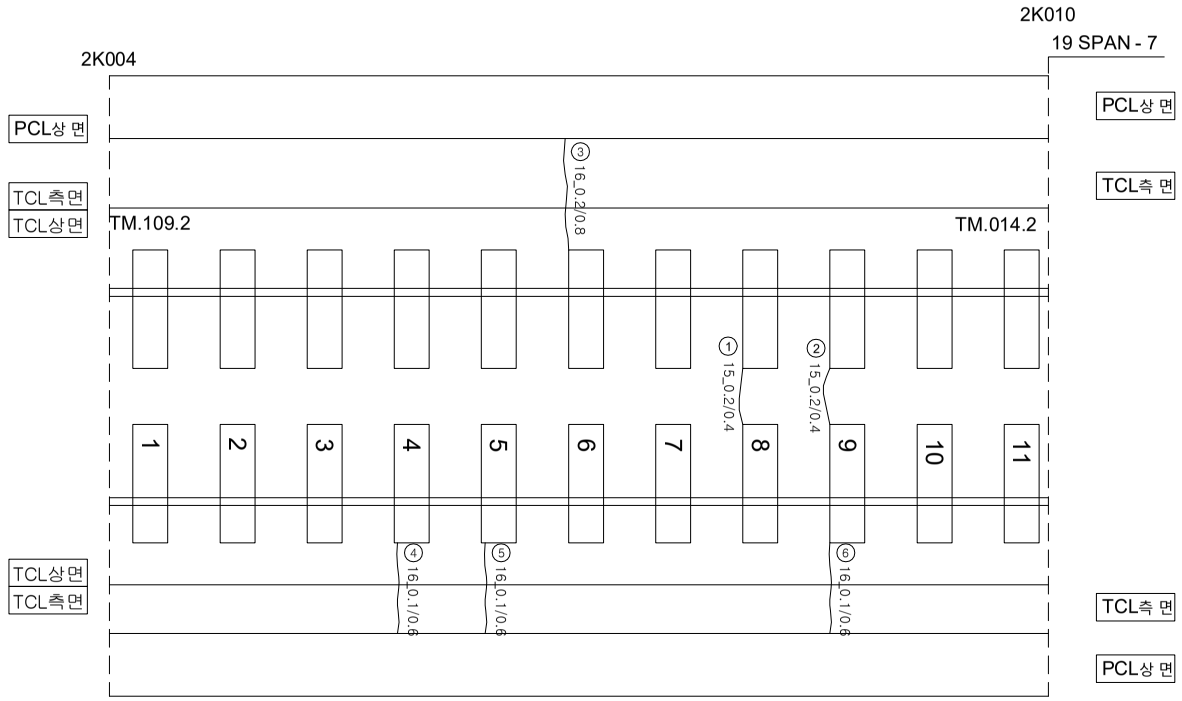
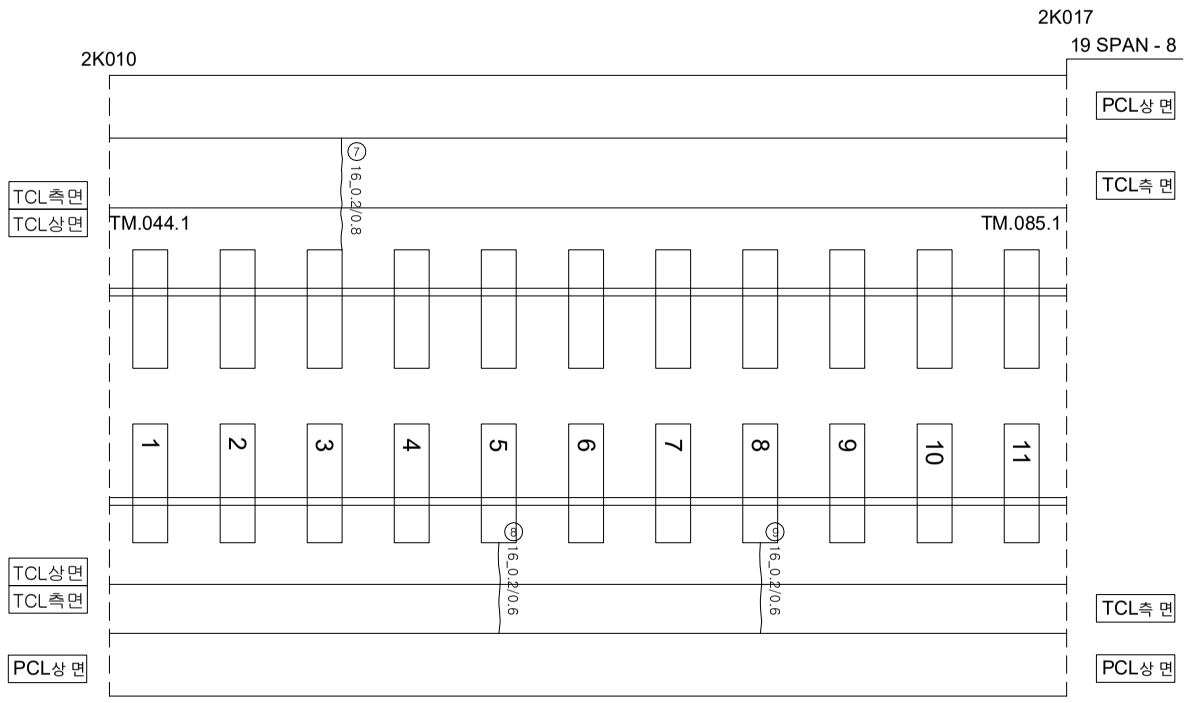
T2
(상 행)

연번	손상	폭		연장		비고	연번	손상	폭		연장		비고
1	균열	0.2	㎜	0.4	m		56						
2	균열	0.2	㎜	0.4	m		57						
3	균열	0.2	㎜	0.8	m		58						
4	균열	0.1	㎜	0.6	m		59						
5	균열	0.1	㎜	0.6	m		60						
6	균열	0.1	㎜	0.6	m		61						
7	균열	0.2	㎜	0.8	m		62						
8	균열	0.2	㎜	0.6	m		63						
9	균열	0.2	㎜	0.6	m		64						
10							65						
11							66						
12							67						
13							68						
14							69						
15							70						
16							71						
17							72						
18							73						
19							74						
20							75						
21							76						
22							77						
23							78						
24							79						
25							80						
26							81						
27							82						
28							83						
29							84						
30							85						
31							86						
32							87						
33							88						
34							89						
35							90						
36							91						
37							92						
38							93						
39							94						
40							95						
41							96						
42							97						
43							98						
44							99						
45							100						
46							101						
47							102

48							103						
49							104						
50							105						
51							106						
52							107						
53							108						
54							109						
55							110
