# 호남고속선 오송고가(T2)_7(1.274~1.290km, S3-1,S3-2)

| 외관조사망도 번호 |
|---|
| B1_오송고가(T2)_7(1k274~1k290) |

| 시행사 | 용역명 | 용역사 | 과업 참여자 | | 균열 | | | |
|---|---|---|---|---|---|---|---|---|
| KORAIL 한국철도공사 KOREA RAILROAD | 2017년도 호남고속선 오송-광주송정간 콘크리트궤도 점검용역 | (주)한국구조물안전연구원<br>(주)한국국토안전연구원<br>(재)한국건설품질연구원 | 이 복 영 | 라 윤 강<br>김 경 기<br>윤 석 기 | 0.2/2.0 (0.3㎜이하 : 흑색)<br>0.4/2.0 (0.3㎜초과 0.5㎜이하 : 청색)<br>0.6/2.0 (0.5㎜초과 1.0㎜미만 : 적색)<br>1.0/2.0 (1.0㎜이상 : 분홍색) | 침목도상분리<br>망상균열<br>박리,박락,파손<br>백태 | 재료분리<br>철근노출<br>누수,습윤부<br>시공이음분리,층분리 | |

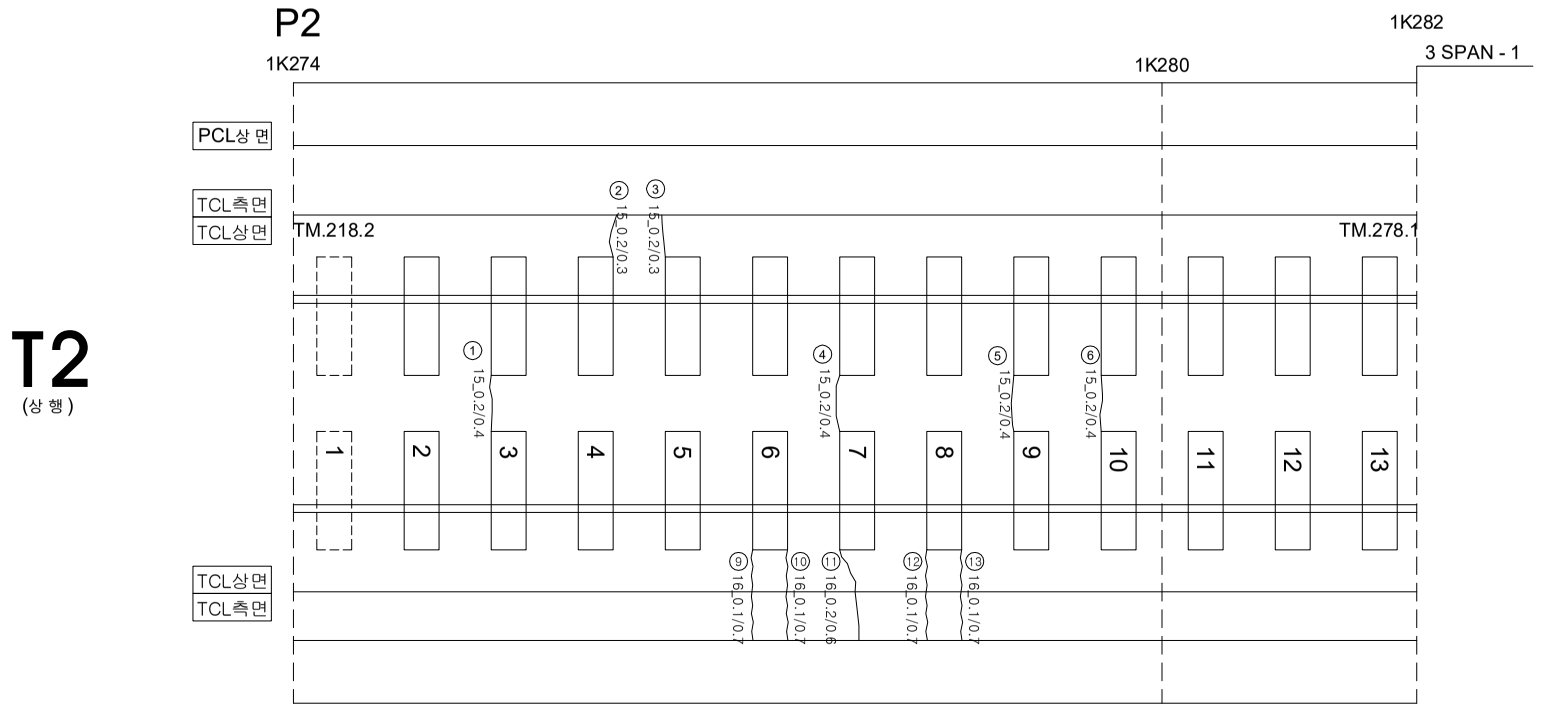
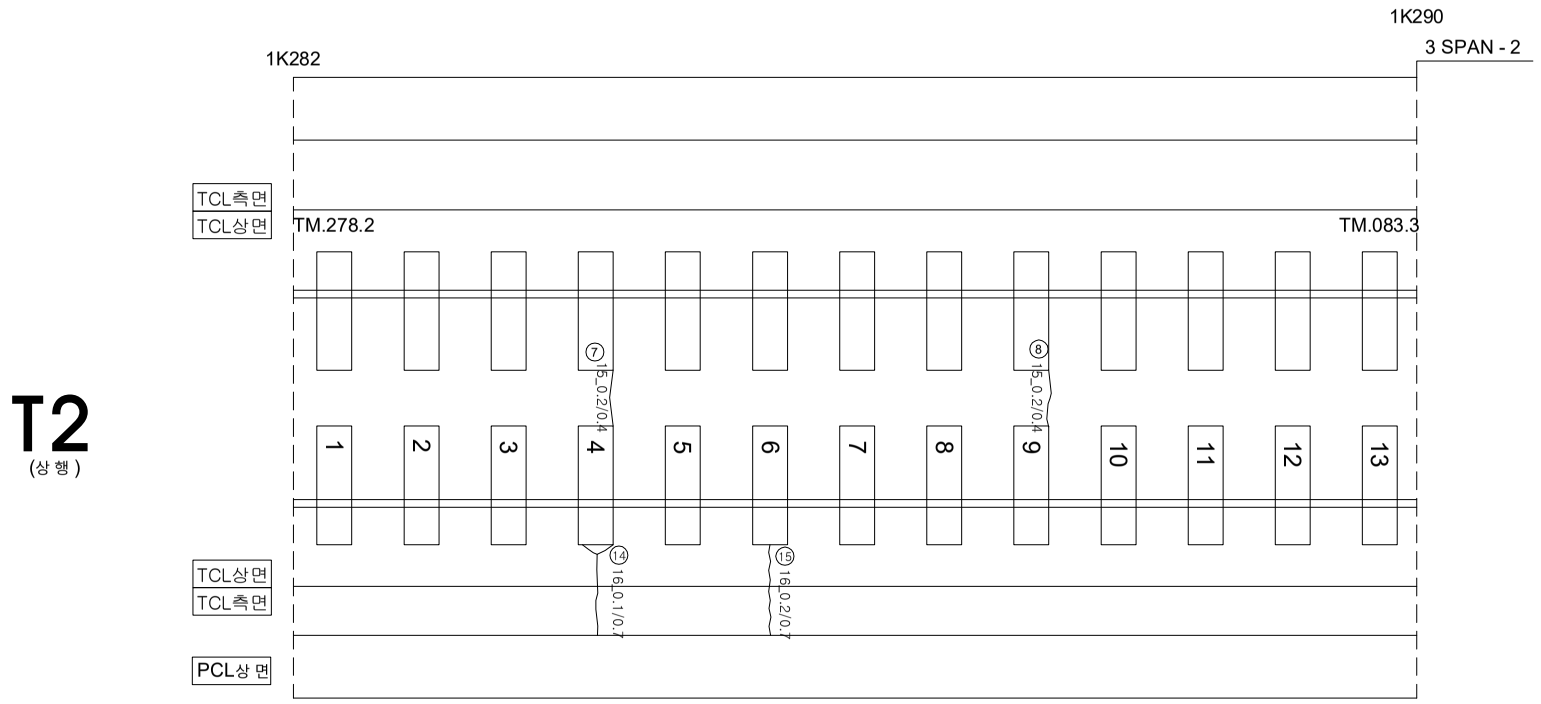
| 연번 | 손상 | 폭 | | 연장 | | 비고 | 연번 | 손상 | 폭 | | 연장 | | 비고 |
|---|---|---|---|---|---|---|---|---|---|---|---|---|---|
| 1 | 균열 | 0.2 | ㎜ | 0.4 | m | | 56 | | | | | | |
| 2 | 균열 | 0.2 | ㎜ | 0.3 | m | | 57 | | | | | | |
| 3 | 균열 | 0.2 | ㎜ | 0.3 | m | | 58 | | | | | | |
| 4 | 균열 | 0.2 | ㎜ | 0.4 | m | | 59 | | | | | | |
| 5 | 균열 | 0.2 | ㎜ | 0.4 | m | | 60 | | | | | | |
| 6 | 균열 | 0.2 | ㎜ | 0.4 | m | | 61 | | | | | | |
| 7 | 균열 | 0.2 | ㎜ | 0.4 | m | | 62 | | | | | | |
| 8 | 균열 | 0.2 | ㎜ | 0.4 | m | | 63 | | | | | | |
| 9 | 균열 | 0.1 | ㎜ | 0.7 | m | | 64 | | | | | | |
| 10 | 균열 | 0.1 | ㎜ | 0.7 | m | | 65 | | | | | | |
| 11 | 균열 | 0.2 | ㎜ | 0.6 | m | | 66 | | | | | | |
| 12 | 균열 | 0.1 | ㎜ | 0.7 | m | | 67 | | | | | | |
| 13 | 균열 | 0.1 | ㎜ | 0.7 | m | | 68 | | | | | | |
| 14 | 균열 | 0.1 | ㎜ | 0.7 | m | | 69 | | | | | | |
| 15 | 균열 | 0.2 | ㎜ | 0.7 | m | | 70 | | | | | | |
