외관조사망도 번호
B1_오송고가(T2)_73(2k157~2k171)

호남고속선 오송고가(T2)_73(2.157~2.171km, S21-5,S21-6)

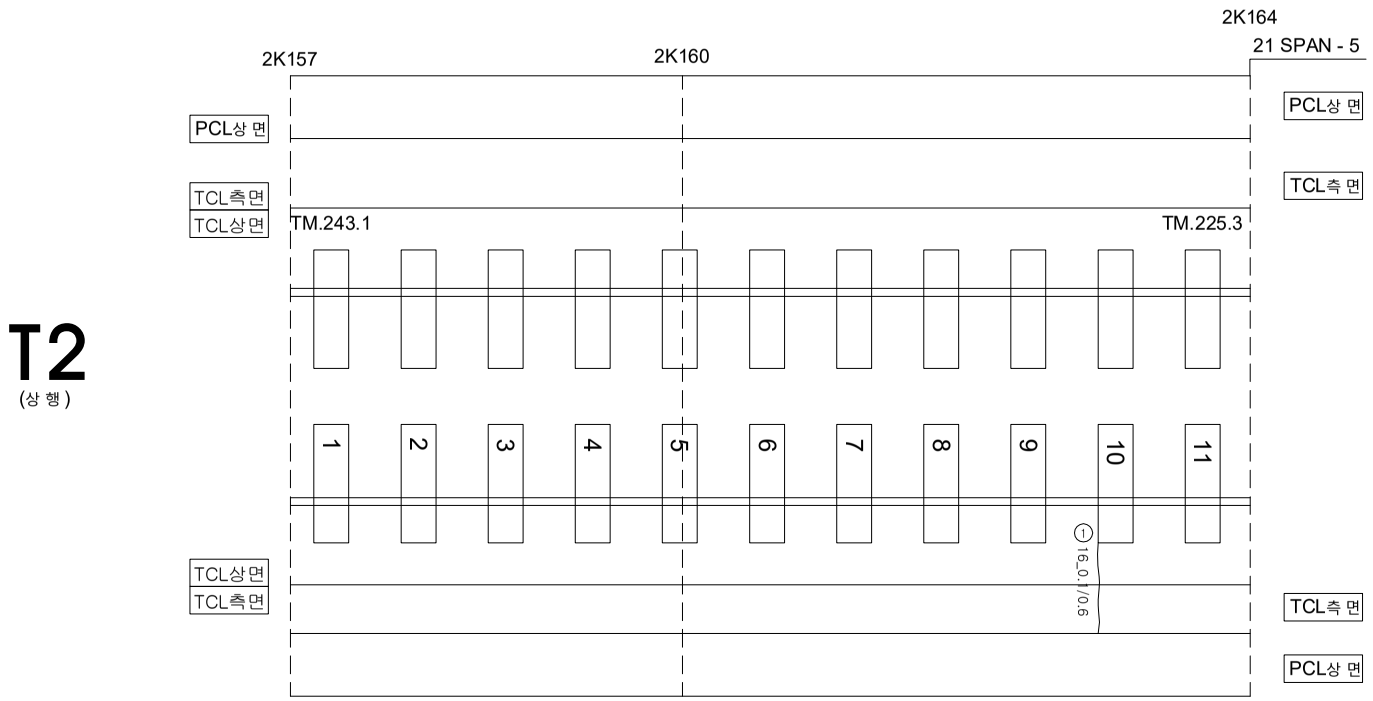
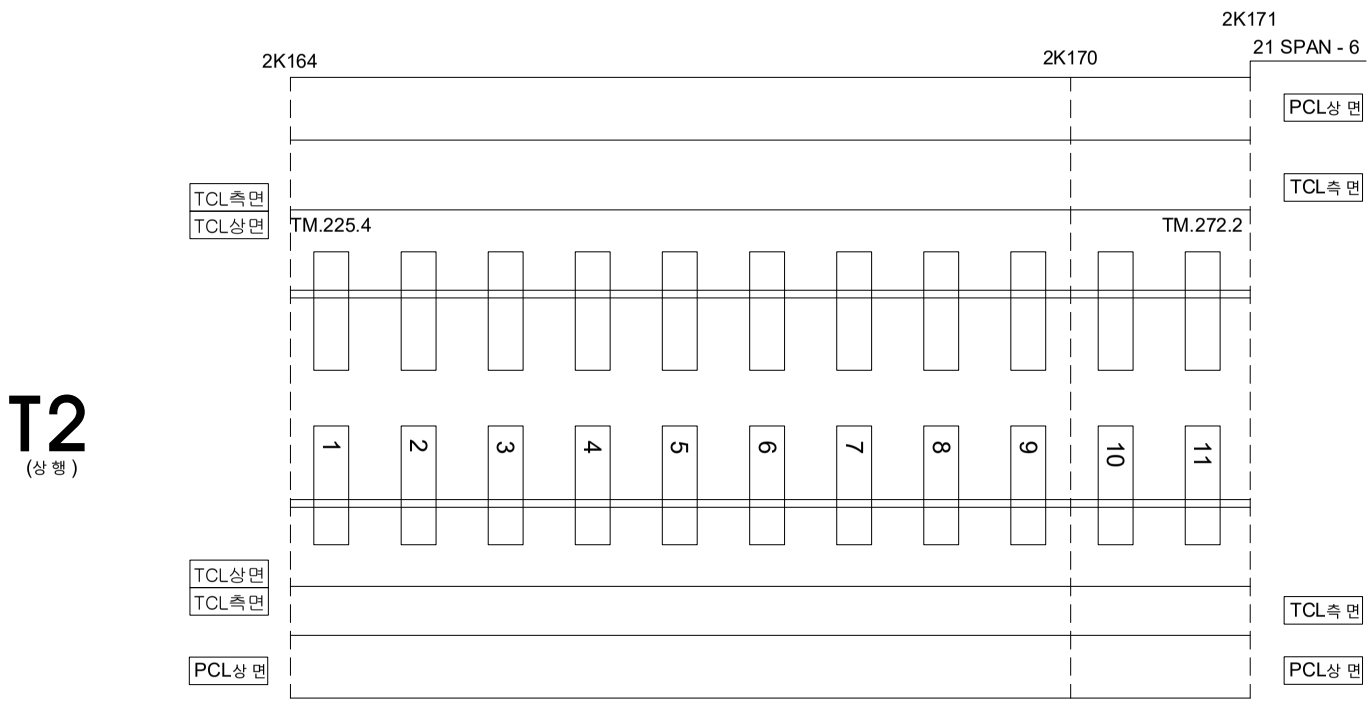
연번	손상	폭		연장		비고	연번	손상	폭		연장		비고
1	균열	0.1	㎜	0.6	m		56						
2							57						
3							58						
4							59						
5							60						
6							61						
7							62						
8							63						
9							64						
10							65						
11							66						
12							67						
13							68						
14							69						
15							70						
16							71						
17							72						
18							73						
19							74						
20							75						
21							76						
22							77						
23							78						
24							79						
25							80						
26							81						
27							82						
28							83						
29							84						
30							85						
31							86						
32							87						
33							88						
34							89						
35							90						
36							91						
37							92						
38							93						
39							94						
40							95						
41							96						
42							97						
43							98						
44							99						
45							100						
46							101						
47							102						
48							103						
49							104						
50							105						
51							106
