외관조사망도 번호
B1_오송고가(T2)_74(2k171~2k185)

호남고속선 오송고가(T2)_74(2.171~2.185km, S21-7,S21-8)

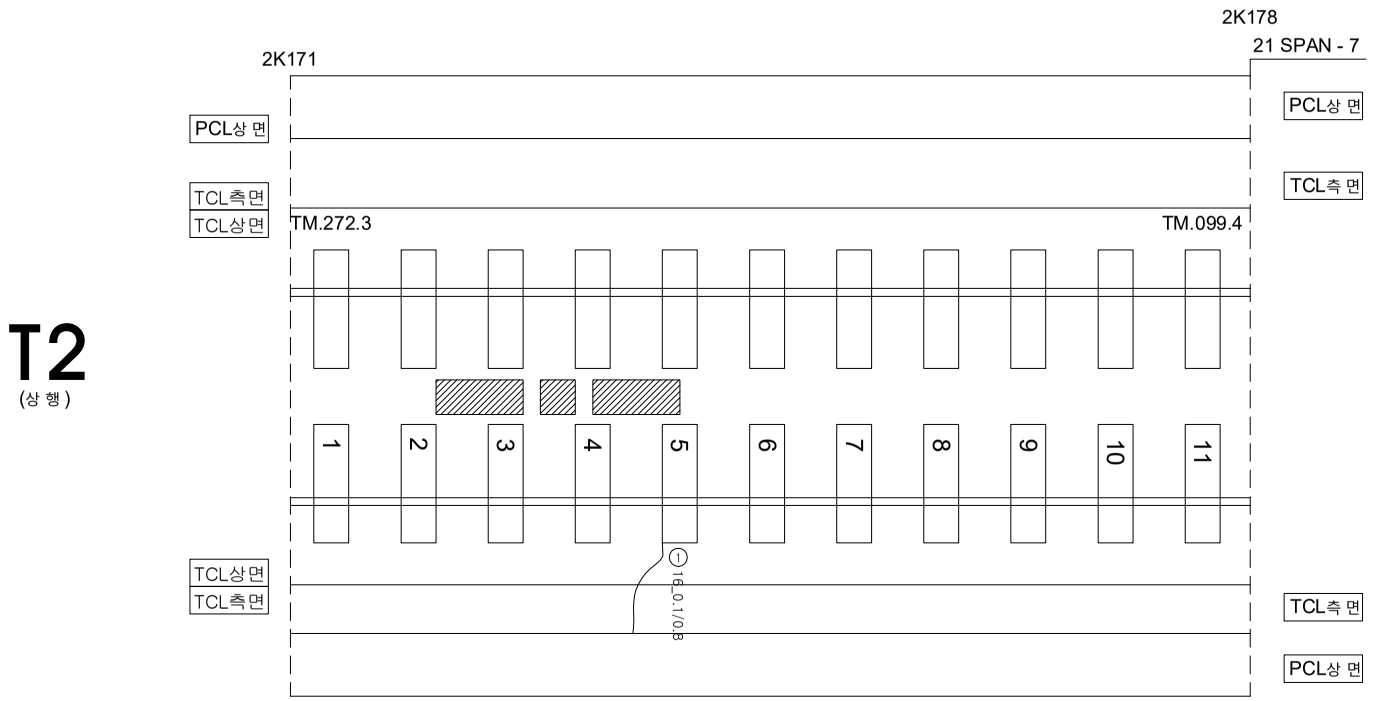
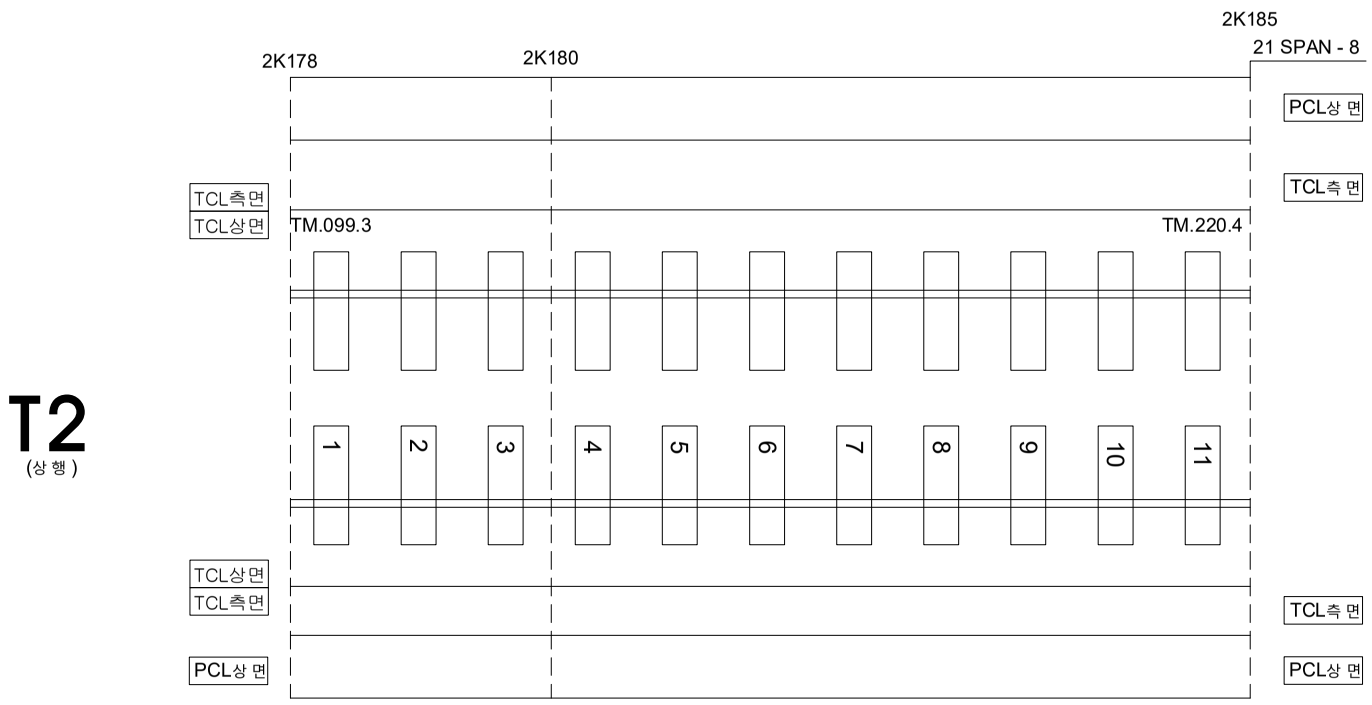
연번	손상	폭		연장		비고	연번	손상	폭		연장		비고
1	균열	0.1	㎜	0.8	m		56						
2							57						
3							58						
4							59						
5							60						
6							61						
7							62						
8							63						
9							64						
10							65						
11							66						
12							67						
13							68						
14							69						
15							70						
16							71						
17							72						
18							73						
19							74						
20							75						
21							76						
22							77						
23							78						
24							79						
25							80						
26							81						
27							82						
28							83						
29							84						
30							85						
31							86						
32							87						
33							88						
34							89						
35							90						
36							91						
37							92						
38							93						
39							94						
40							95						
41							96						
42							97						
43							98						
44							99						
45							100						
46							101						
47							102						
48							103						
49							104						
50							105						
51							106
