외관조사망도 번호
B1_오송고가(T2)_75(2k185~2k199)

호남고속선 오송고가(T2)_75(2.185~2.199km, S21-9,S21-10)

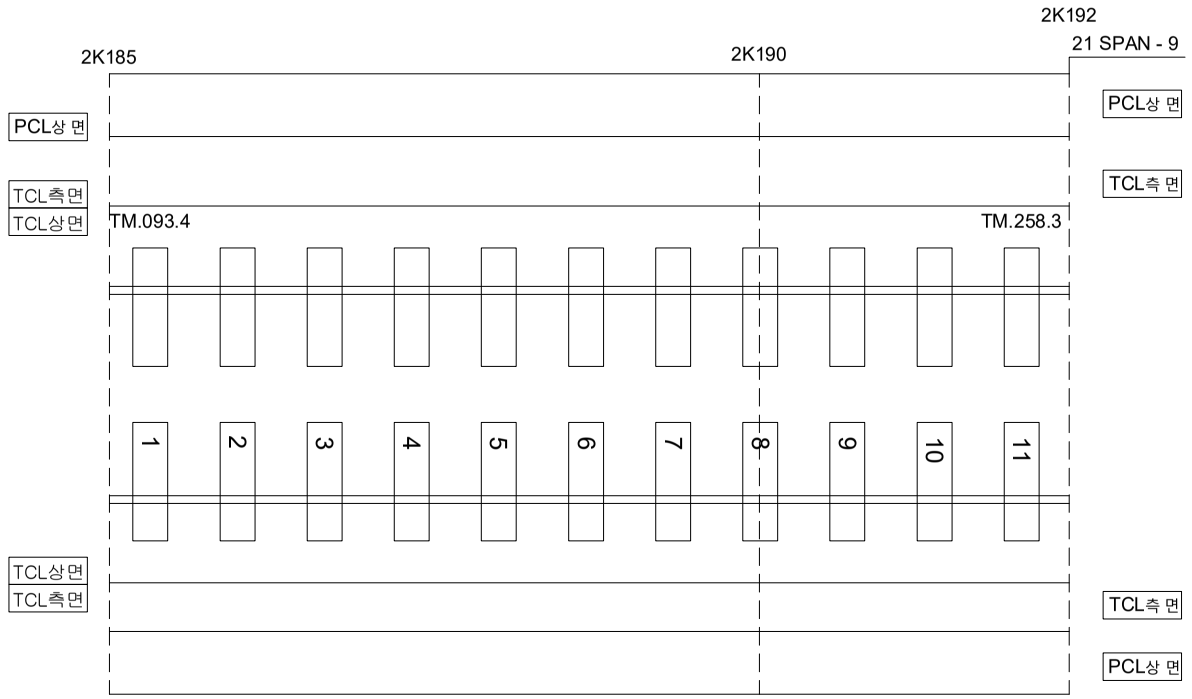
T2
(상행)

연번	손상	폭		연장		비고	연번	손상	폭		연장		비고
1	균열	0.2	㎜	0.4	m		56						
2	균열	0.2	㎜	0.4	m		57						
3							58						
4							59						
5							60						
6							61						
7							62						
8							63						
9							64						
10							65						
11							66						
12							67						
13							68						
14							69						
15							70						
16							71						
17							72						
18							73						
19							74						
20							75						
21							76						
22							77						
23							78						
24							79						
25							80						
26							81						
27							82						
28							83						
29							84						
30							85						
31							86						
32							87						
33							88						
34							89						
35							90						
36							91						
37							92						
38							93						
39							94						
40							95						
41							96						
42							97						
43							98						
44							99						
45							100						
46							101						
47							102						
48							103						
49							104						
50							105						
51							106
