호남고속선 오송고가(T2)_8(1.290~1.306km, S3-3,S3-4)

외관조사망도 번호
B1_오송고가(T2)_8(1k290~1k306)

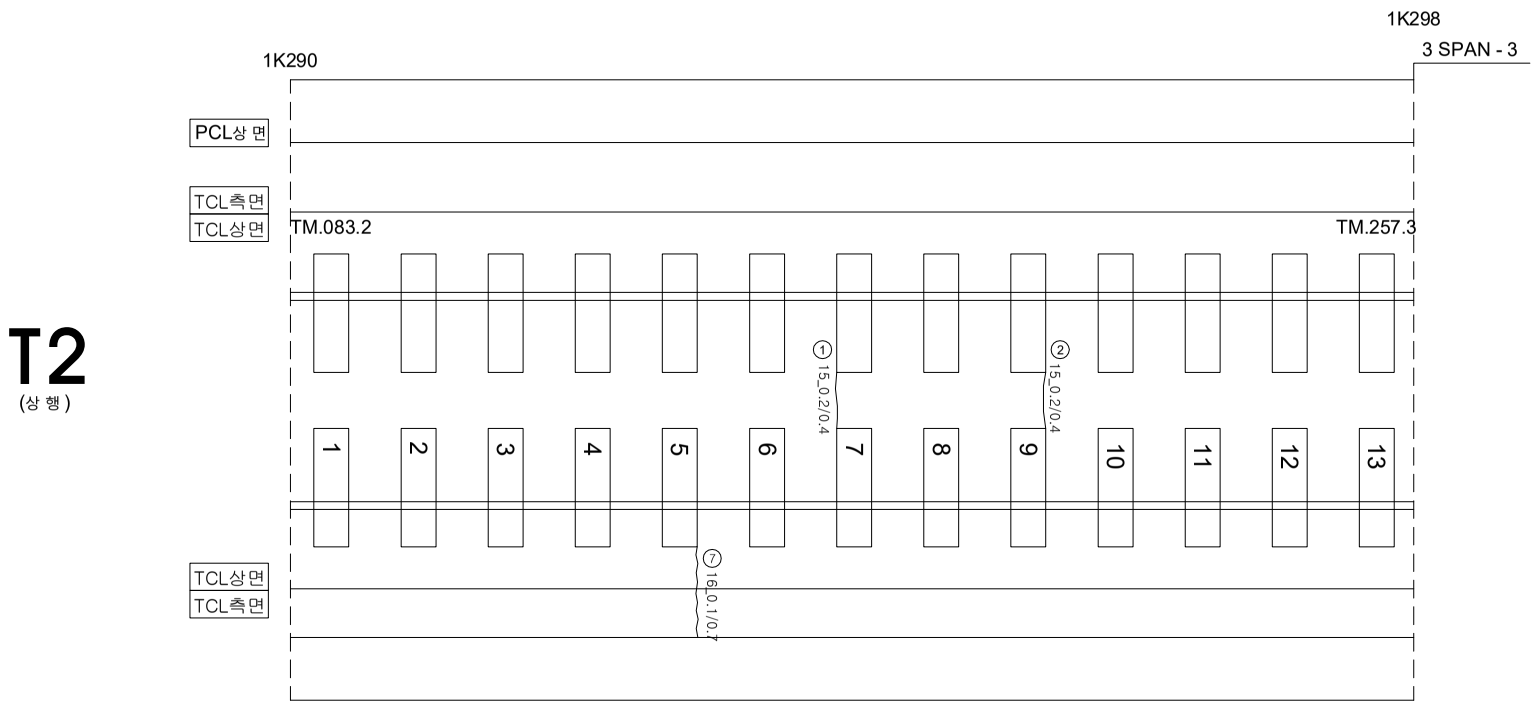
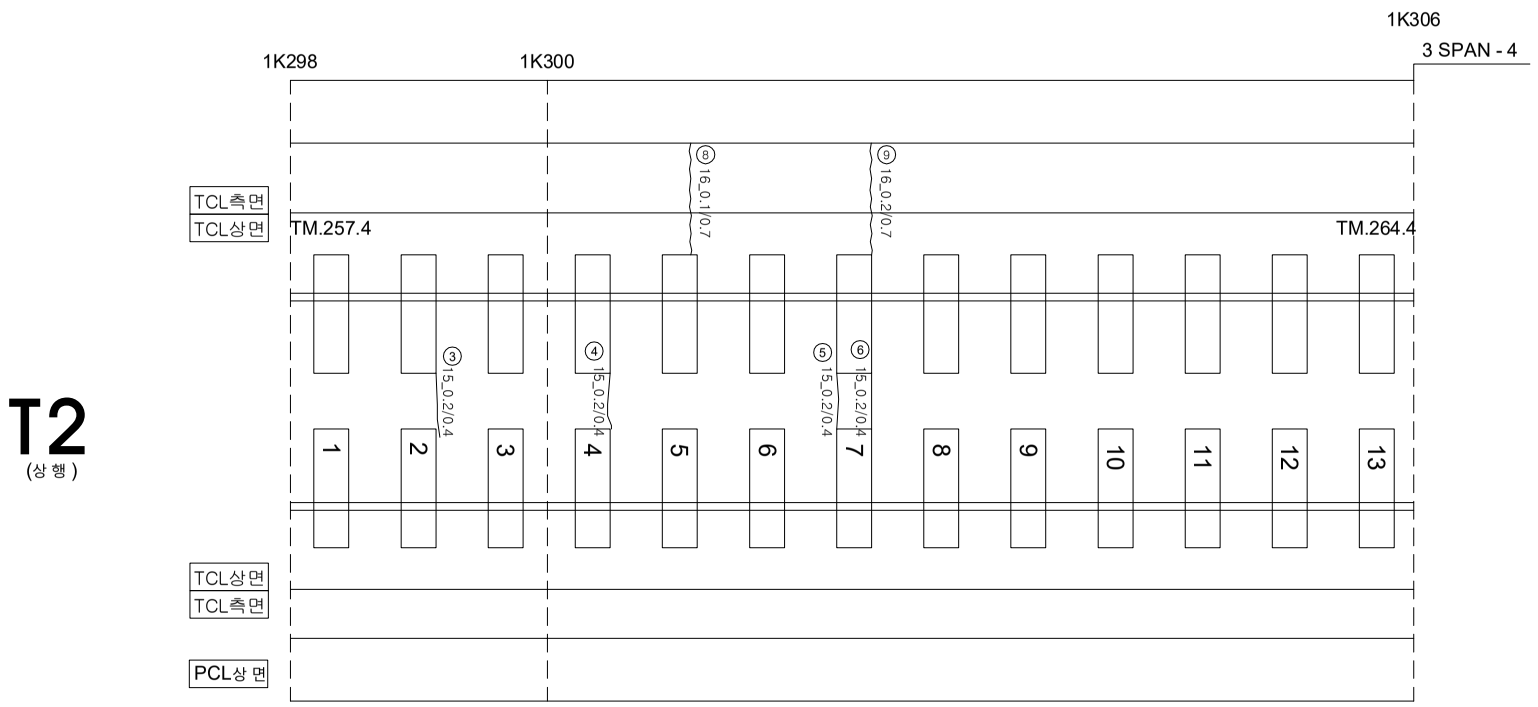
연번	손상	폭		연장		비고	연번	손상	폭		연장		비고
1	균열	0.2	㎜	0.4	m		56						
2	균열	0.2	㎜	0.4	m		57						
3	균열	0.2	㎜	0.4	m		58						
4	균열	0.2	㎜	0.4	m		59						
5	균열	0.2	㎜	0.4	m		60						
6	균열	0.2	㎜	0.4	m		61						
7	균열	0.1	㎜	0.7	m		62						
8	균열	0.1	㎜	0.7	m		63						
9	균열	0.2	㎜	0.7	m		64						
10							65						
11							66						
12							67						
13							68						
14							69						
15							70						
16							71						
17							72						
18							73						
19							74						
20							75						
21							76						
22							77						
23							78						
24							79						
25							80						
26							81						
27							82						
28							83						
29							84						
30							85						
31							86						
32							87						
33							88						
34							89						
35							90						
36							91						
37							92						
38							93						
39							94						
40							95						
41							96						
42							97						
43							98						
44							99						
45							100						
46							101						
47							102

48							103						
49							104						
50							105						
51							106						
52							107						
53							108						
54							109						
55							110
