외관조사망도 번호
B1_오송고가(T2)_84(2k304~2k316)

호남고속선 오송고가(T2)_84(2.304~2.316km, S23-3,S23-4)

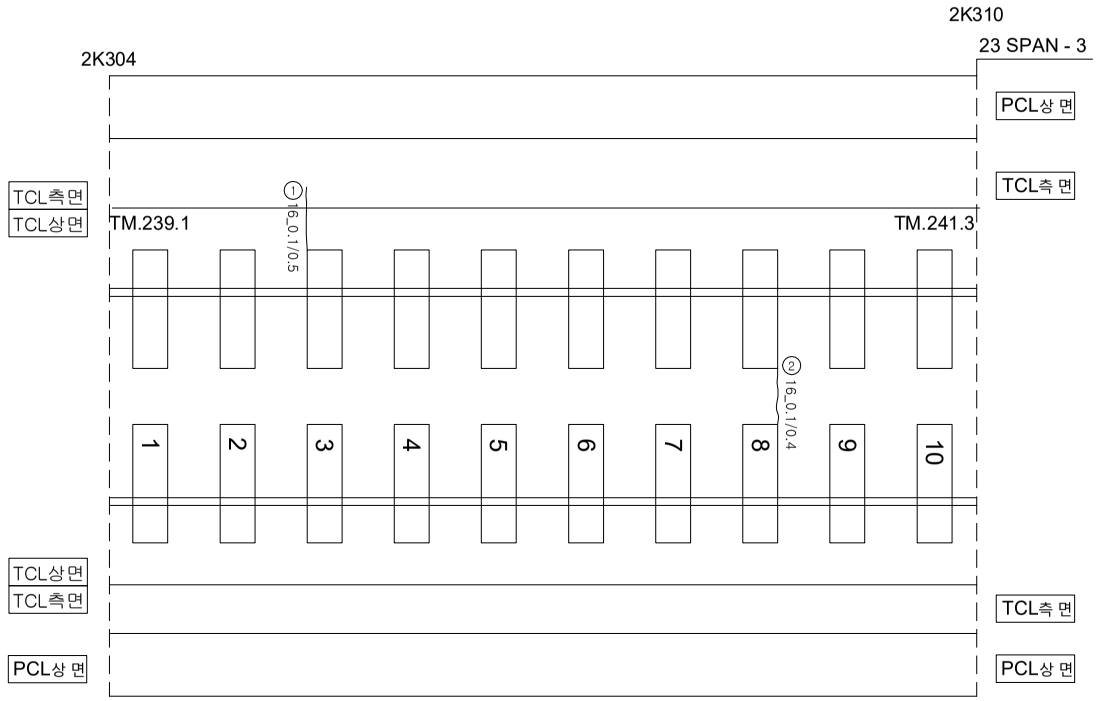
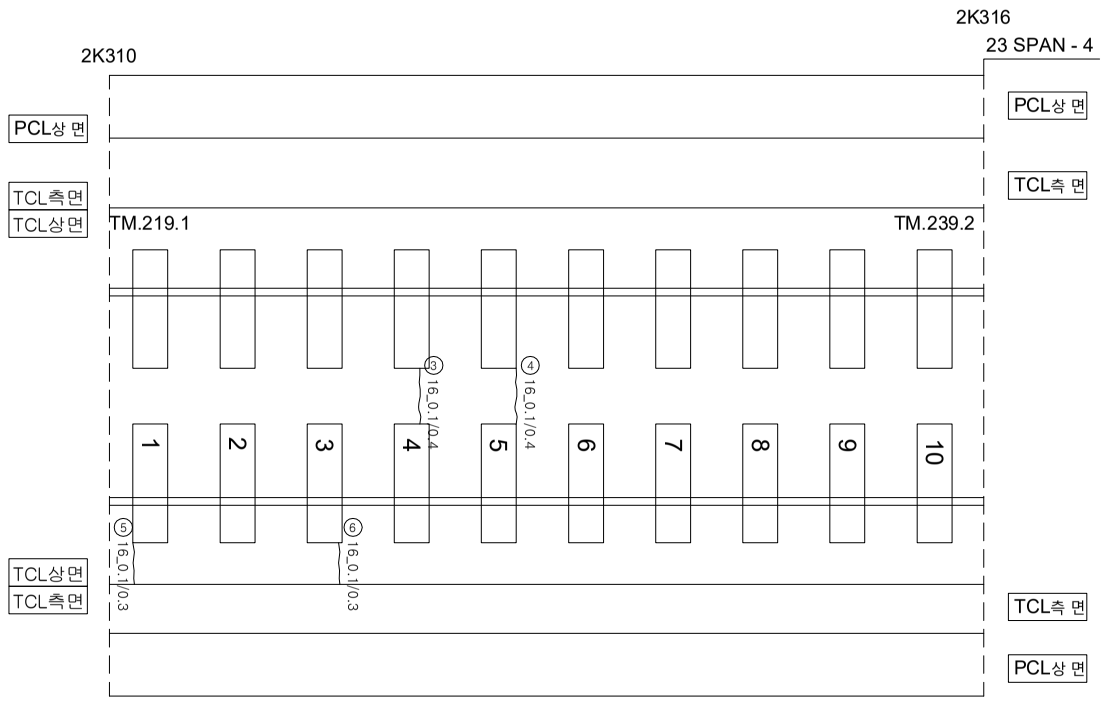
T2
(상 행)

연번	손상	폭		연장		비고	연번	손상	폭		연장		비고
1	균열	0.1	㎜	0.5	m		56						
2	균열	0.1	㎜	0.4	m		57						
3	균열	0.1	㎜	0.4	m		58						
4	균열	0.1	㎜	0.4	m		59						
5	균열	0.1	㎜	0.3	m		60						
6	균열	0.1	㎜	0.3	m		61						
7							62						
8							63						
9							64						
10							65						
11							66						
12							67						
13							68						
14							69						
15							70						
16							71						
17							72						
18							73						
19							74						
20							75						
21							76						
22							77						
23							78						
24							79						
25							80						
26							81						
27							82						
28							83						
29							84						
30							85						
31							86						
32							87						
33							88						
34							89						
35							90						
36							91						
37							92						
38							93						
39							94						
40							95						
41							96						
42							97						
43							98						
44							99						
45							100						
46							101						
47							102						
48							103
