외관조사망도 번호
B1_오송고가(T2)_85(2k316~2k330)

호남고속선 오송고가(T2)_85(2.316~2.330km, S23-5,S23-6)

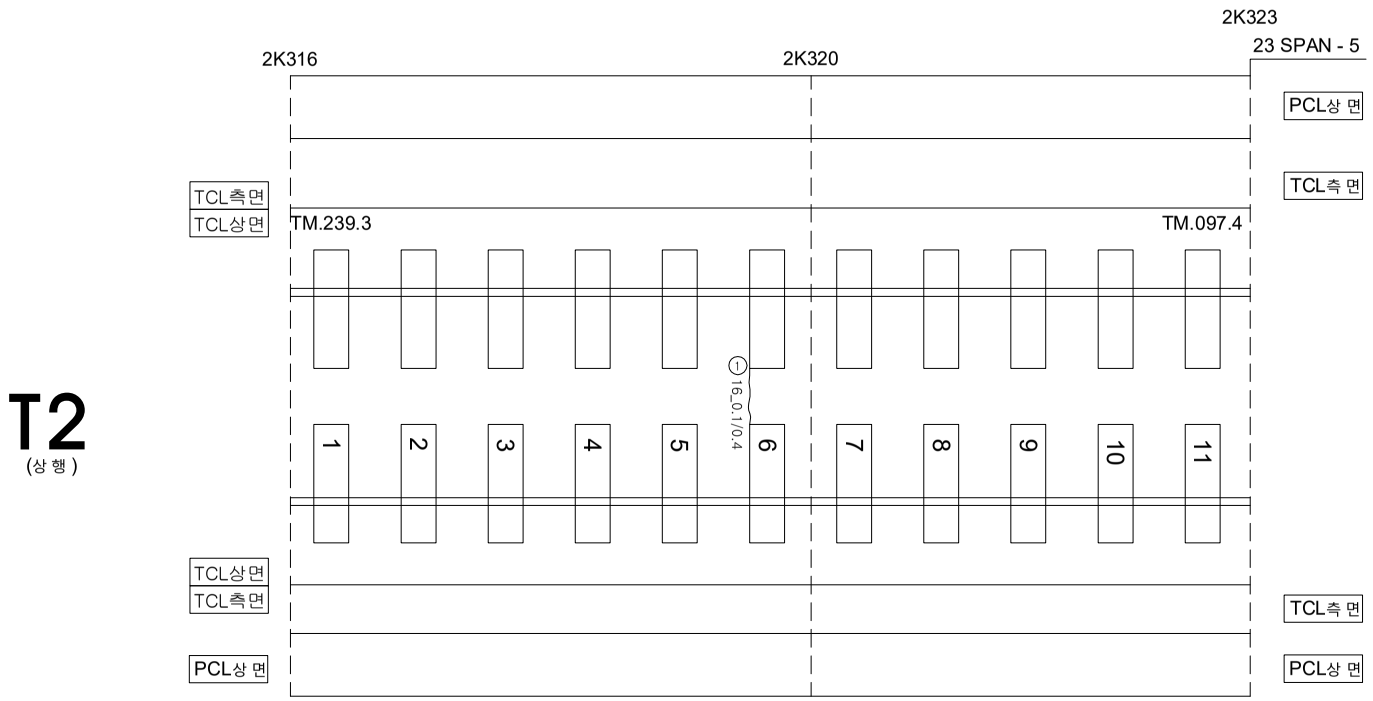
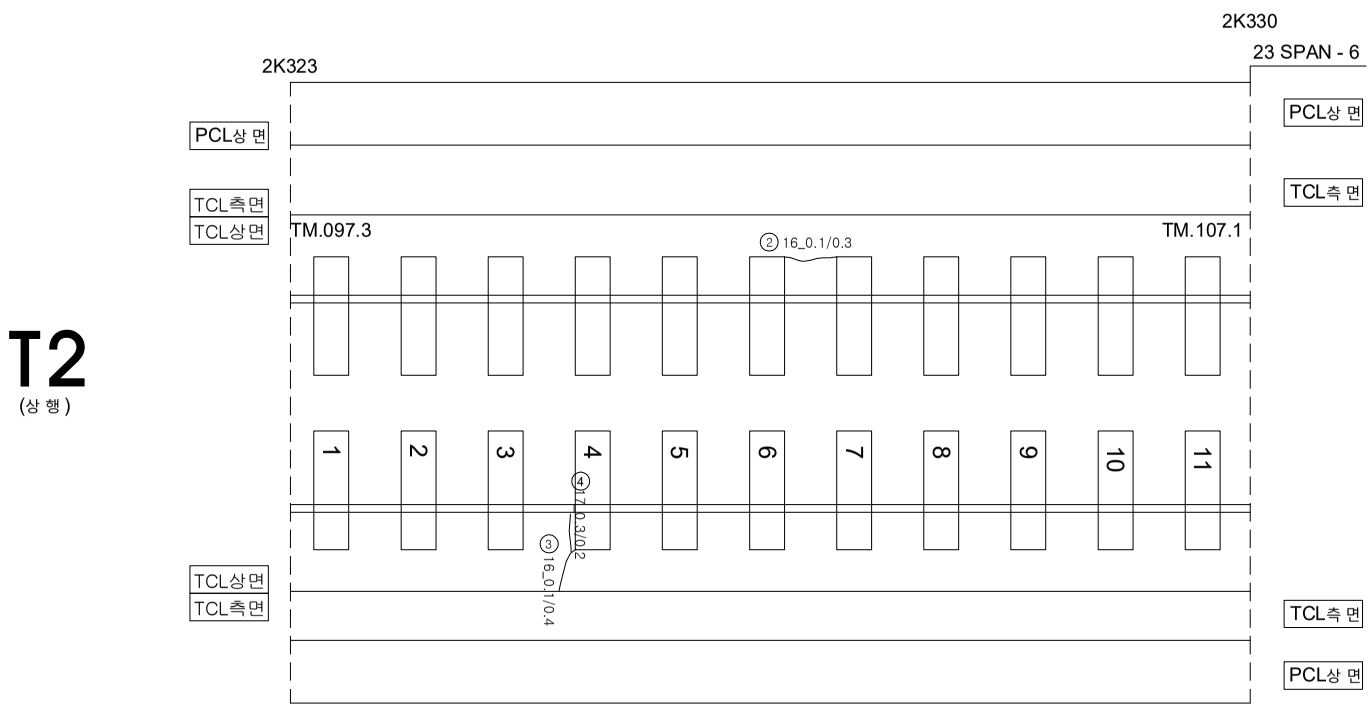
연번	손상	폭		연장		비고	연번	손상	폭		연장		비고
1	균열	0.1	㎜	0.4	m		56						
2	균열	0.1	㎜	0.3	m		57						
3	균열	0.1	㎜	0.4	m		58						
4	경계부 균열	0.3	㎜	0.2	m	신 규	59						
5							60						
6							61						
7							62						
8							63						
9							64						
10							65						
11							66						
12							67						
13							68						
14							69						
15							70						
16							71						
17							72						
18							73						
19							74						
20							75						
21							76						
22							77						
23							78						
24							79						
25							80						
26							81						
27							82						
28							83						
29							84						
30							85						
31							86						
32							87						
33							88						
34							89						
35							90						
36							91						
37							92						
38							93						
39							94						
40							95						
41							96						
42							97						
43							98						
44							99						
45							100						
46							101						
47							102						
48							103						
49							104
