호남고속선 오송고가(T2)_86(2.330~2.344km, S23-7,S23-8)

외관조사망도 번호
B1_오송고가(T2)_79(2k323~2k344)

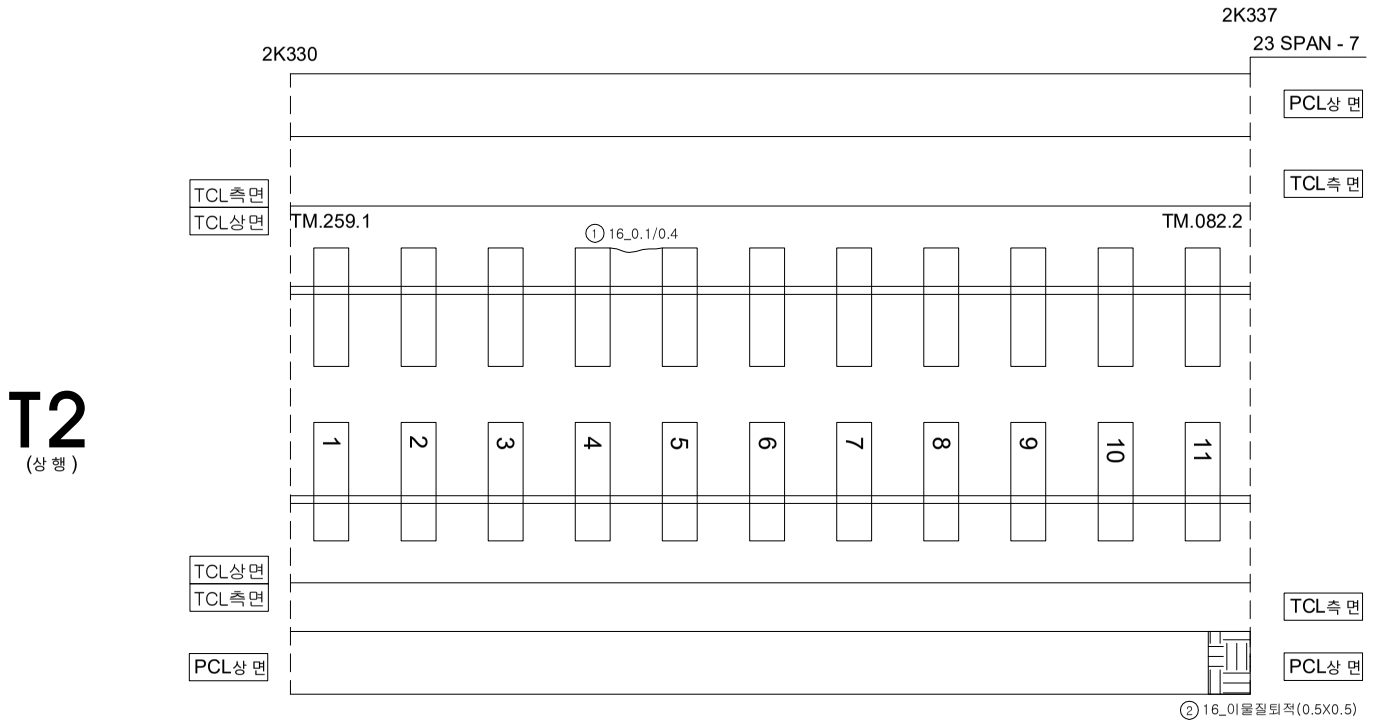
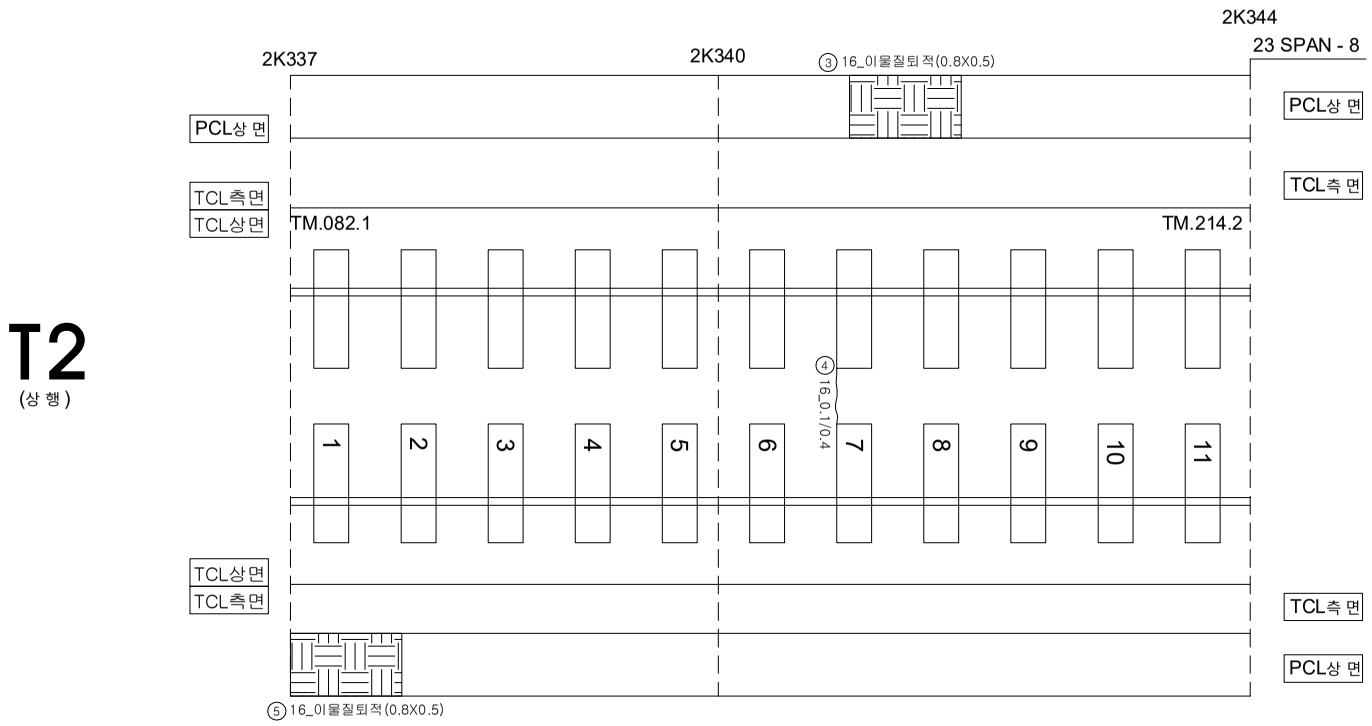
연번	손상	폭		연장		비고	연번	손상	폭		연장		비고
1	균열	0.1	㎜	0.4	m		56						
2	이물질퇴적	0.5	m	0.5	m		57						
3	이물질퇴적	0.8	m	0.5	m		58						
4	균열	0.1	㎜	0.4	m		59						
5	이물질퇴적	0.8	m	0.5	m		60						
6							61						
7							62						
8							63						
9							64						
10							65						
11							66						
12							67						
13							68						
14							69						
15							70						
16							71						
17							72						
18							73						
19							74						
20							75						
21							76						
22							77						
23							78						
24							79						
25							80						
26							81						
27							82						
28							83						
29							84						
30							85						
31							86						
32							87						
33							88						
34							89						
35							90						
36							91						
37							92						
38							93						
39							94						
40							95						
41							96						
42							97						
43							98						
44							99						
45							100						
46							101						
47							102						
48							103

49							104						
50							105						
51							106						
52							107						
53							108						
54							109						
55							110
