호남고속선 오송고가(T2)_88(2.358~2.372km, S24-1,S24-2)

외관조사망도 번호
B1_오송고가(T2)_88(2k358~2k372)

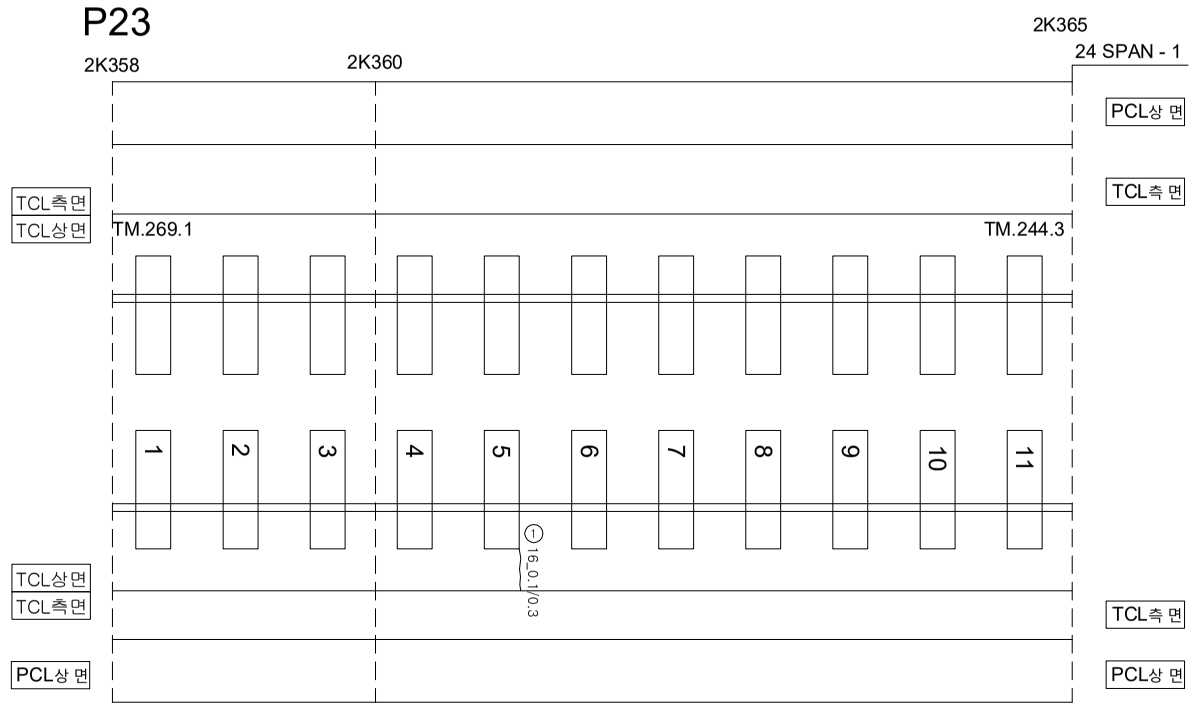
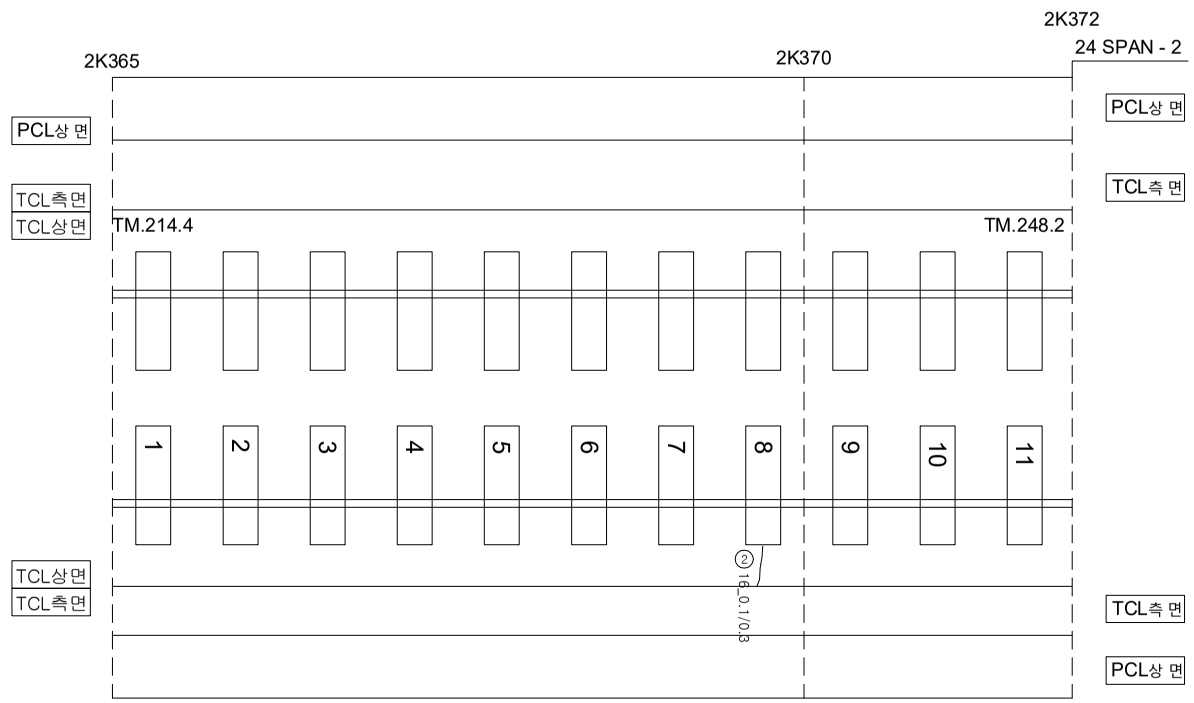
T2
(상 행)

연번	손상	폭		연장		비고	연번	손상	폭		연장		비고
1	균열	0.1	㎜	0.3	m		56						
2	균열	0.1	㎜	0.3	m		57						
3							58						
4							59						
5							60						
6							61						
7							62						
8							63						
9							64						
10							65						
11							66						
12							67						
13							68						
14							69						
15							70						
16							71						
17							72						
18							73						
19							74						
20							75						
21							76						
22							77						
23							78						
24							79						
25							80						
26							81						
27							82						
28							83						
29							84						
30							85						
31							86						
32							87						
33							88						
34							89						
35							90						
36							91						
37							92						
38							93						
39							94						
40							95						
41							96						
42							97						
43							98						
44							99						
45							100						
46							101						
47							102						
48							103						
49							104						
50							105						
51							106
