외관조사망도 번호
B1_오송고가(T2)_9(1k306~1k314)

호남고속선 오송고가(T2)_9(1.306~1.314km, S3-5)

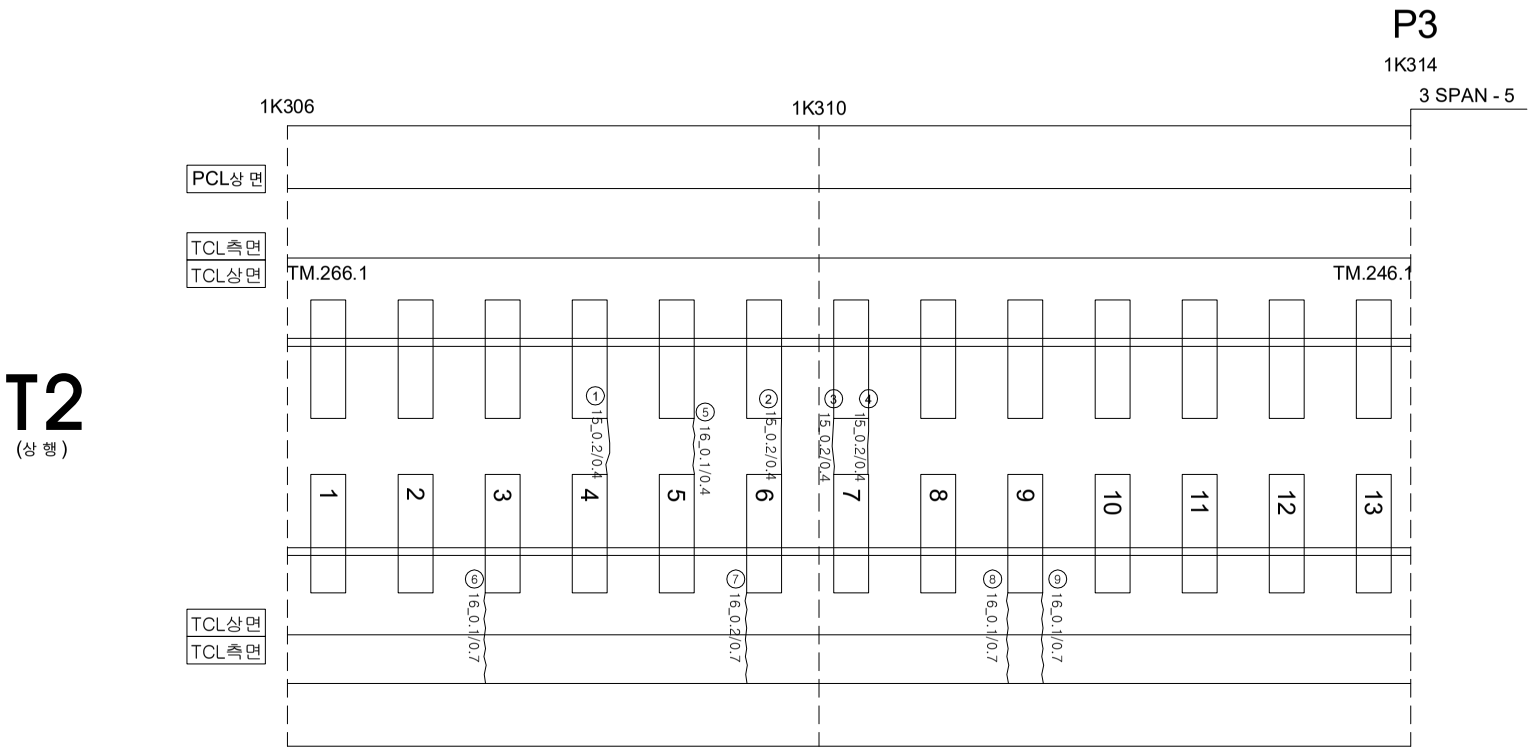
연번	손상	폭		연장		비고	연번	손상	폭		연장		비고
1	균열	0.2	㎜	0.4	m		56						
2	균열	0.2	㎜	0.4	m		57						
3	균열	0.2	㎜	0.4	m		58						
4	균열	0.2	㎜	0.4	m		59						
5	균열	0.1	㎜	0.4	m		60						
6	균열	0.1	㎜	0.7	m		61						
7	균열	0.2	㎜	0.7	m		62						
8	균열	0.1	㎜	0.7	m		63						
9	균열	0.1	㎜	0.7	m		64						
10							65						
11							66						
12							67						
13							68						
14							69						
15							70						
16							71						
17							72						
18							73						
19							74						
20							75						
21							76						
22							77						
23							78						
24							79						
25							80						
26							81						
27							82						
28							83						
29							84						
30							85						
31							86						
32							87						
33							88						
34							89						
35							90						
36							91						
37							92						
38							93						
39							94						
40							95						
41							96						
42							97						
43							98						
44							99						
45							100						
46							101						
47							102
