호남고속선 오송고가(T2)_92(2.414~2.428km, S24-9,S24-10)

외관조사망도 번호
B1_오송고가(T2)_92(2k14~2k428)

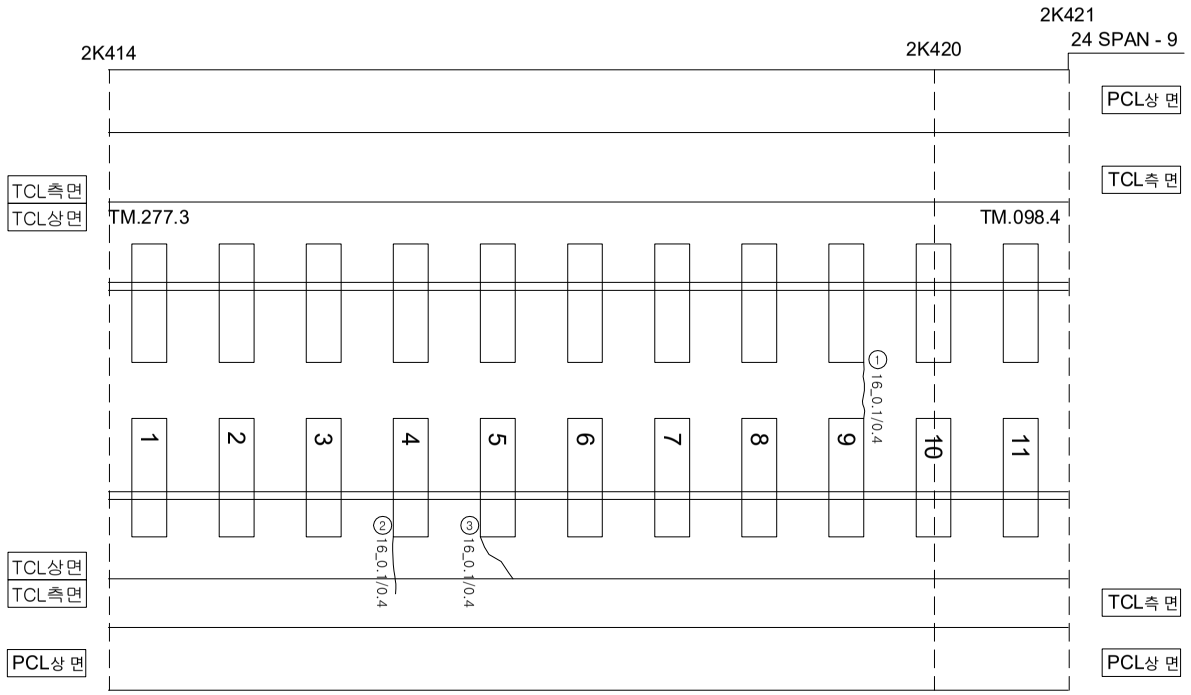
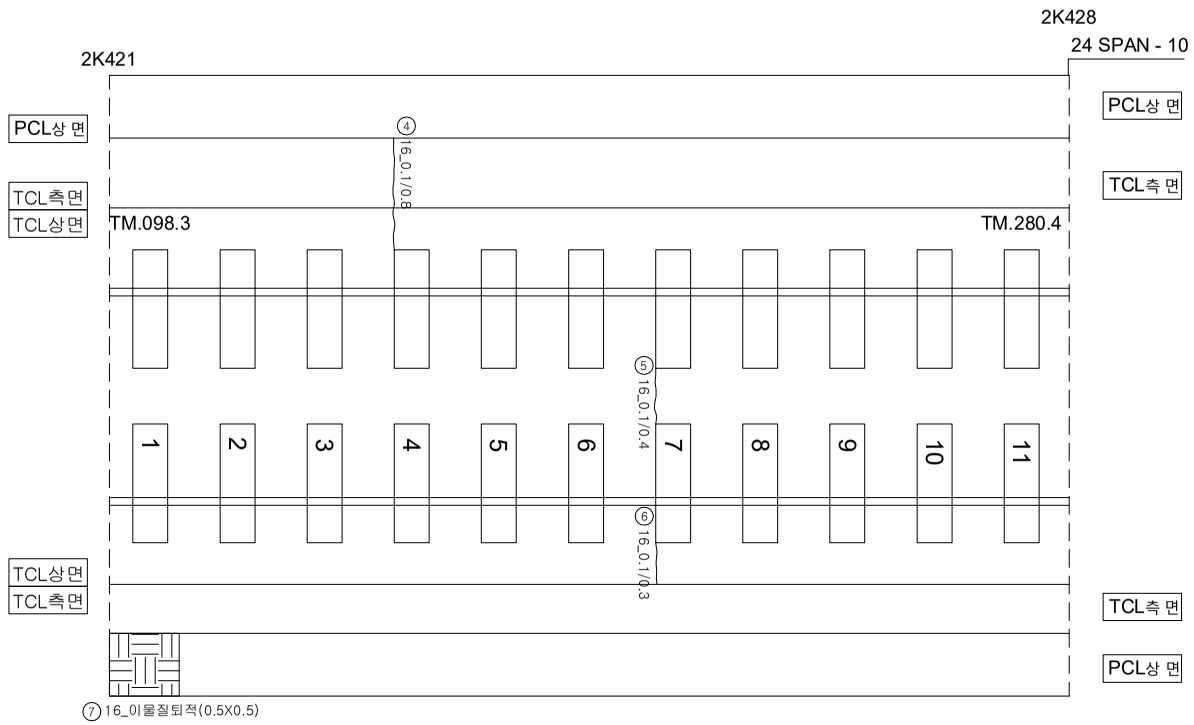
T2
(상행)

연번	손상	폭		연장		비고	연번	손상	폭		연장		비고
1	균열	0.1	㎜	0.4	m		56						
2	균열	0.1	㎜	0.4	m		57						
3	균열	0.1	㎜	0.4	m		58						
4	균열	0.1	㎜	0.8	m		59						
5	균열	0.1	㎜	0.4	m		60						
6	균열	0.1	㎜	0.3	m		61						
7	이물질퇴적	0.5	m	0.5	m		62						
8							63						
9							64						
10							65						
11							66						
12							67						
13							68						
14							69						
15							70						
16							71						
17							72						
18							73						
19							74						
20							75						
21							76						
22							77						
23							78						
24							79						
25							80						
26							81						
27							82						
28							83						
29							84						
30							85						
31							86						
32							87						
33							88						
34							89						
35							90						
36							91						
37							92						
38							93						
39							94						
40							95						
41							96						
42							97						
43							98						
44							99						
45							100						
46							101						
47							102						
48							103

49							104						
50							105						
51							106						
52							107						
53							108						
54							109						
55							110
