호남고속선 오송고가(T2)_101(2.540~2.554km, S26-3,S26-4)

외관조사망도 번호
B1_오송고가(T2)_101(2k540~2k554)

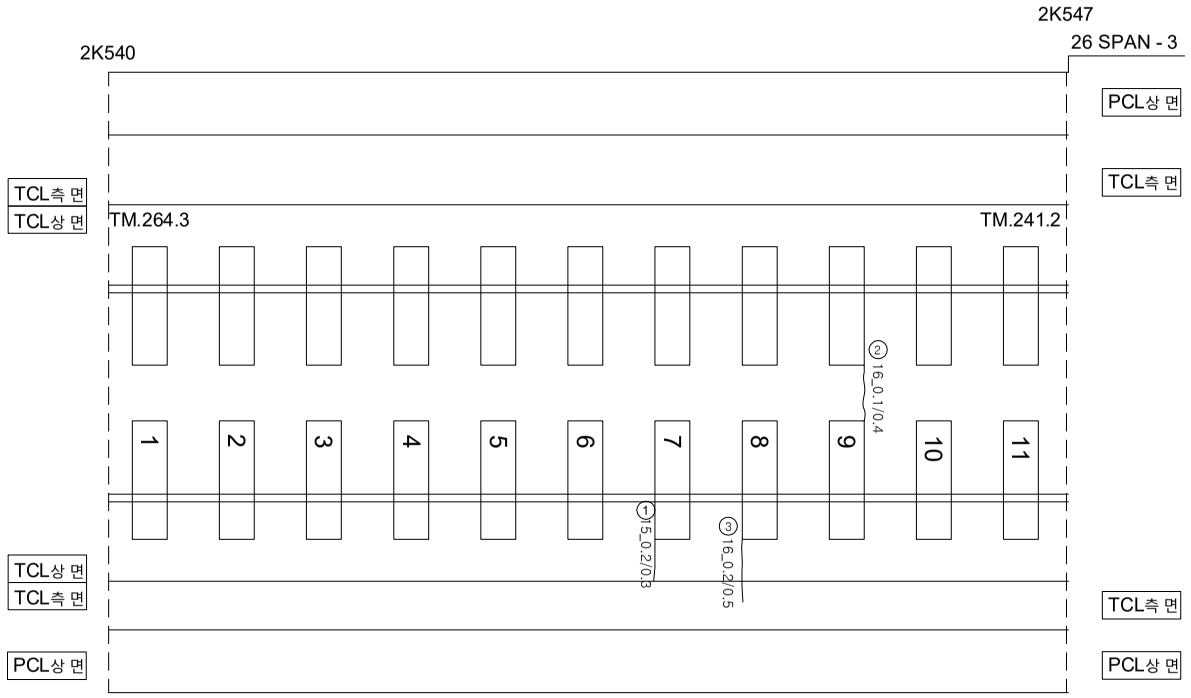
T2
(상행)

연번	손상	폭		연장		비고	연번	손상	폭		연장		비고
1	균열	0.2	㎜	0.3	m		56						
2	균열	0.1	㎜	0.4	m		57						
3	균열	0.2	㎜	0.5	m		58						
4	균열	0.1	㎜	0.4	m		59						
5	균열	0.1	㎜	0.4	m		60						
6							61						
7							62						
8							63						
9							64						
10							65						
11							66						
12							67						
13							68						
14							69						
15							70						
16							71						
17							72						
18							73						
19							74						
20							75						
21							76						
22							77						
23							78						
24							79						
25							80						
26							81						
27							82						
28							83						
29							84						
30							85						
31							86						
32							87						
33							88						
34							89						
35							90						
36							91						
37							92						
38							93						
39							94						
40							95						
41							96						
42							97						
43							98						
44							99						
45							100						
46							101						
47							102						
48							103						
49							104
