호남고속선 오송고가(T2)_102(2.554~2.568km, S26-5,S26-6)

외관조사망도 번호
B1_오송고가(T2)_102(2k554~2k568)

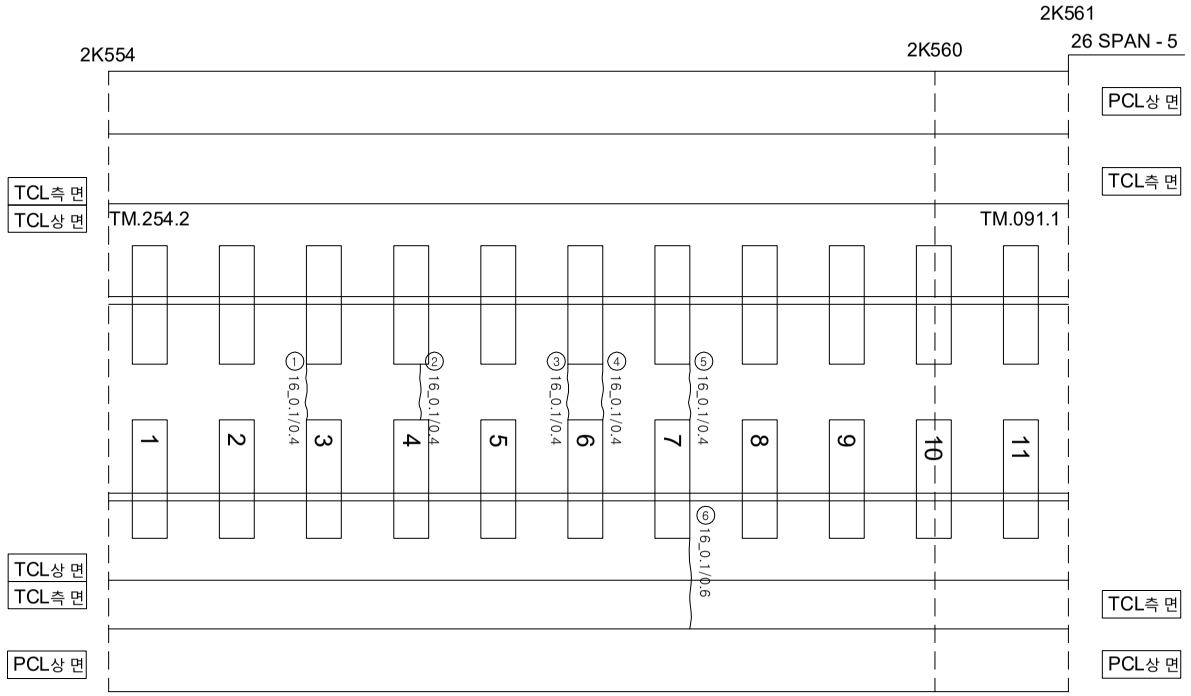
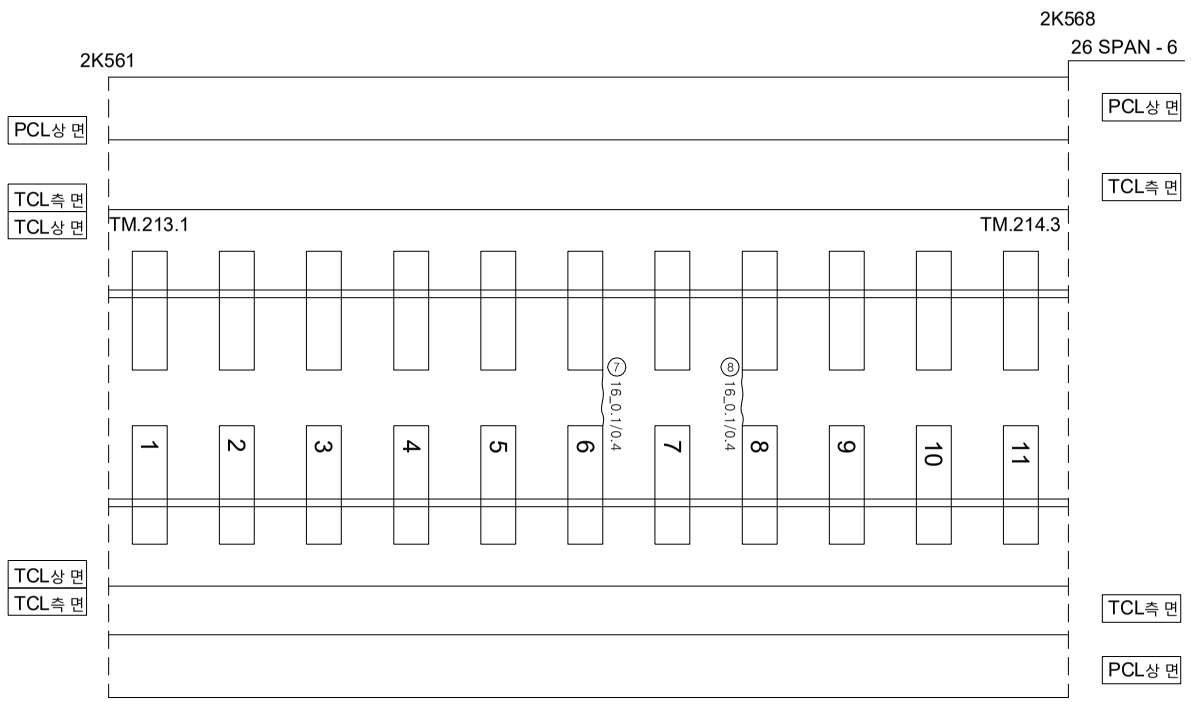
T2
(상행)

연번	손상	폭		연장		비고	연번	손상	폭		연장		비고
1	균열	0.1	㎜	0.4	m		56						
2	균열	0.1	㎜	0.4	m		57						
3	균열	0.1	㎜	0.4	m		58						
4	균열	0.1	㎜	0.4	m		59						
5	균열	0.1	㎜	0.4	m		60						
6	균열	0.1	㎜	0.6	m		61						
7	균열	0.1	㎜	0.4	m		62						
8	균열	0.1	㎜	0.4	m		63						
9							64						
10							65						
11							66						
12							67						
13							68						
14							69						
15							70						
16							71						
17							72						
18							73						
19							74						
20							75						
21							76						
22							77						
23							78						
24							79						
25							80						
26							81						
27							82						
28							83						
29							84						
30							85						
31							86						
32							87						
33							88						
34							89						
35							90						
36							91						
37							92						
38							93						
39							94						
40							95						
41							96						
42							97						
43							98						
44							99						
45							100						
46							101						
47							102
