외관조사망도 번호
B1_오송고가(T2)_124(2k854~2k868)

호남고속선 오송고가(T2)_124(2.854~2.868km, S30-7,S30-8)

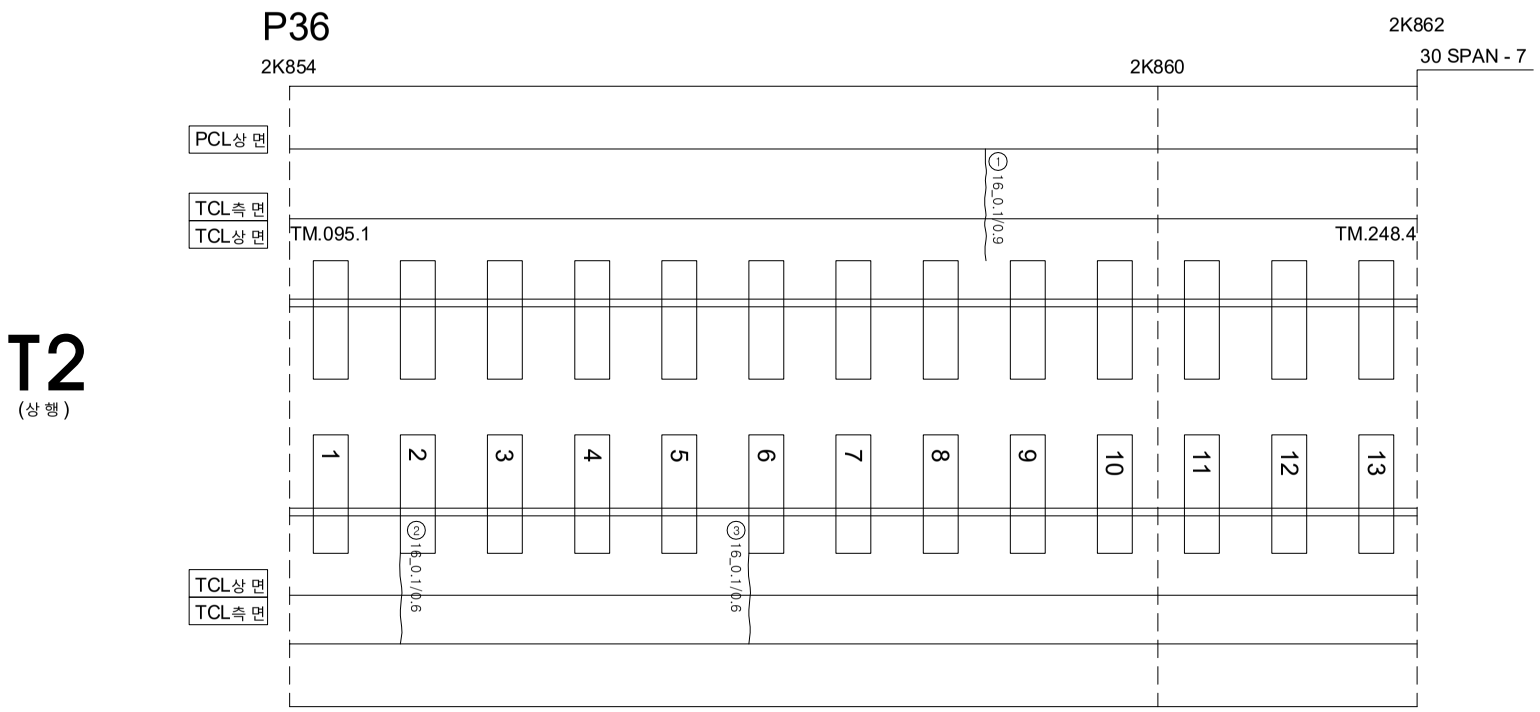
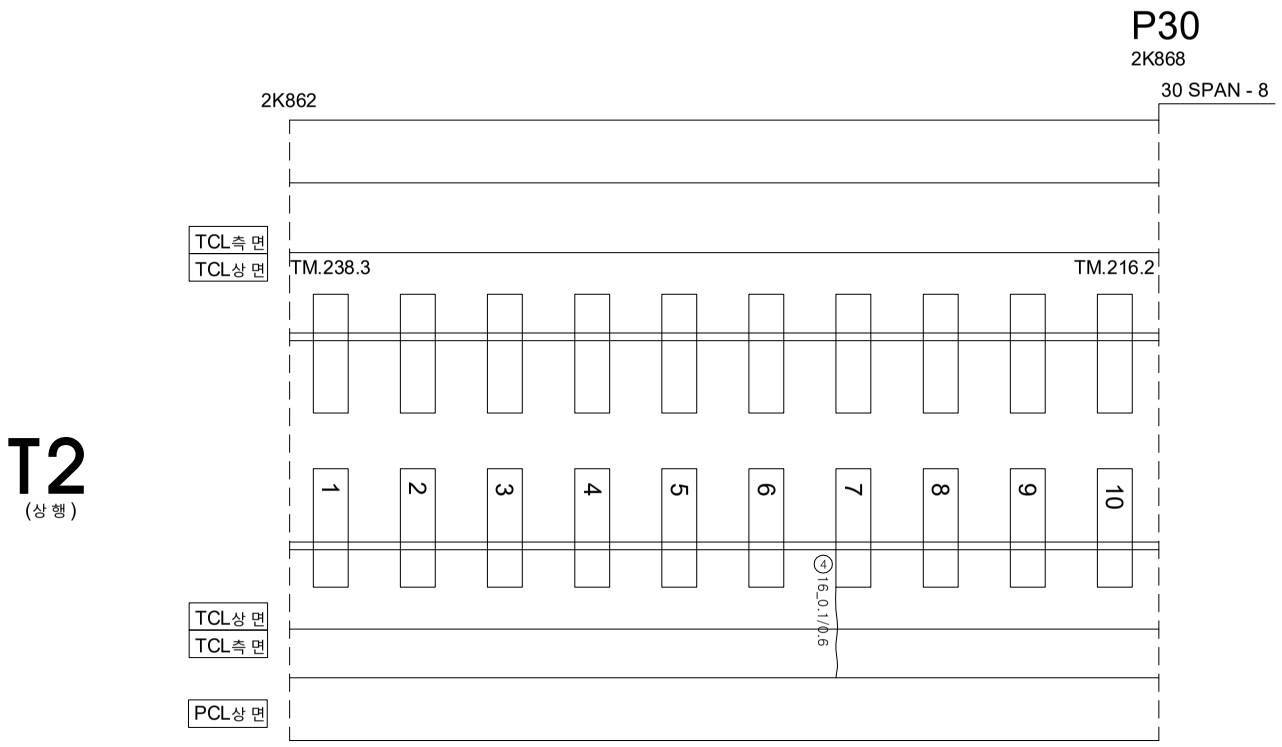
연번	손상	폭		연장		비고	연번	손상	폭		연장		비고
1	균열	0.1	㎜	0.9	m		56						
2	균열	0.1	㎜	0.6	m		57						
3	균열	0.1	㎜	0.6	m		58						
4	균열	0.1	㎜	0.6	m		59						
5							60						
6							61						
7							62						
8							63						
9							64						
10							65						
11							66						
12							67						
13							68						
14							69						
15							70						
16							71						
17							72						
18							73						
19							74						
20							75						
21							76						
22							77						
23							78						
24							79						
25							80						
26							81						
27							82						
28							83						
29							84						
30							85						
31							86						
32							87						
33							88						
34							89						
35							90						
36							91						
37							92						
38							93						
39							94						
40							95						
41							96						
42							97						
43							98						
44							99						
45							100						
46							101						
47							102						
48							103						
49							104						
50							105
