외관조사망도 번호
B1_오송고가(T2)_125(2k868~2k882)

호남고속선 오송고가(T2)_125(2.868~2.882km, S31-1,S31-2)

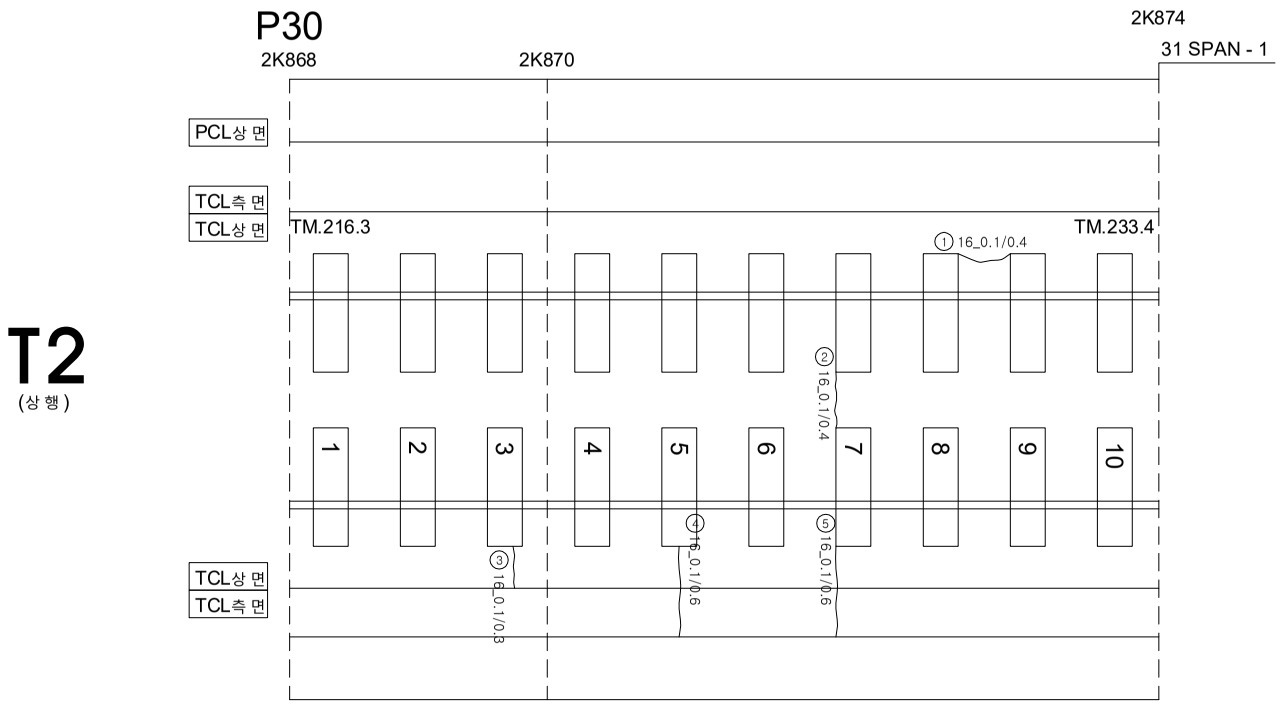
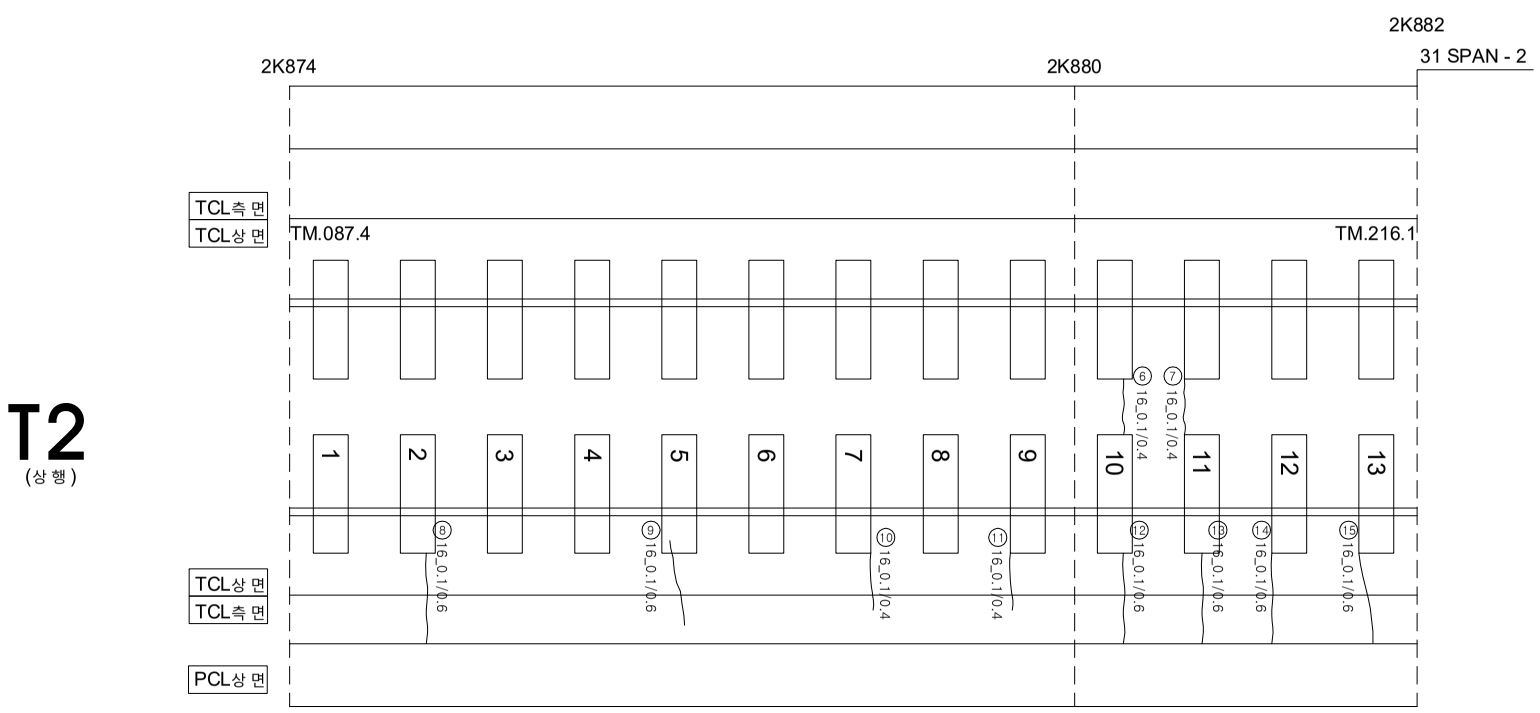
연번	손상	폭		연장		비고	연번	손상	폭		연장		비고
1	균열	0.1	㎜	0.4	m		56						
2	균열	0.1	㎜	0.4	m		57						
3	균열	0.1	㎜	0.3	m		58						
4	균열	0.1	㎜	0.6	m		59						
5	균열	0.1	㎜	0.6	m		60						
6	균열	0.1	㎜	0.4	m		61						
7	균열	0.1	㎜	0.4	m		62						
8	균열	0.1	㎜	0.6	m		63						
9	균열	0.1	㎜	0.6	m		64						
10	균열	0.1	㎜	0.4	m		65						
11	균열	0.1	㎜	0.4	m		66						
12	균열	0.1	㎜	0.6	m		67						
13	균열	0.1	㎜	0.6	m		68						
14	균열	0.1	㎜	0.6	m		69						
15	균열	0.1	㎜	0.6	m		70						
16							71						
17							72						
18							73						
19							74						
20							75						
21							76						
22							77						
23							78						
24							79						
25							80						
26							81						
27							82						
28							83						
29							84						
30							85						
31							86						
32							87						
33							88						
34							89						
35							90						
36							91						
37							92						
38							93						
39							94						
40							95						
41							96						
42							97						
43							98

44							99						
45							100						
46							101						
47							102						
48							103						
49							104						
50							105						
51							106						
52							107						
53							108						
54							109						
55							110
