외관조사망도 번호
B1_오송고가(T2)_122(2k928~2k942)

호남고속선 오송고가(T2)_129(2.928~2.942km, S32-1,S32-2)

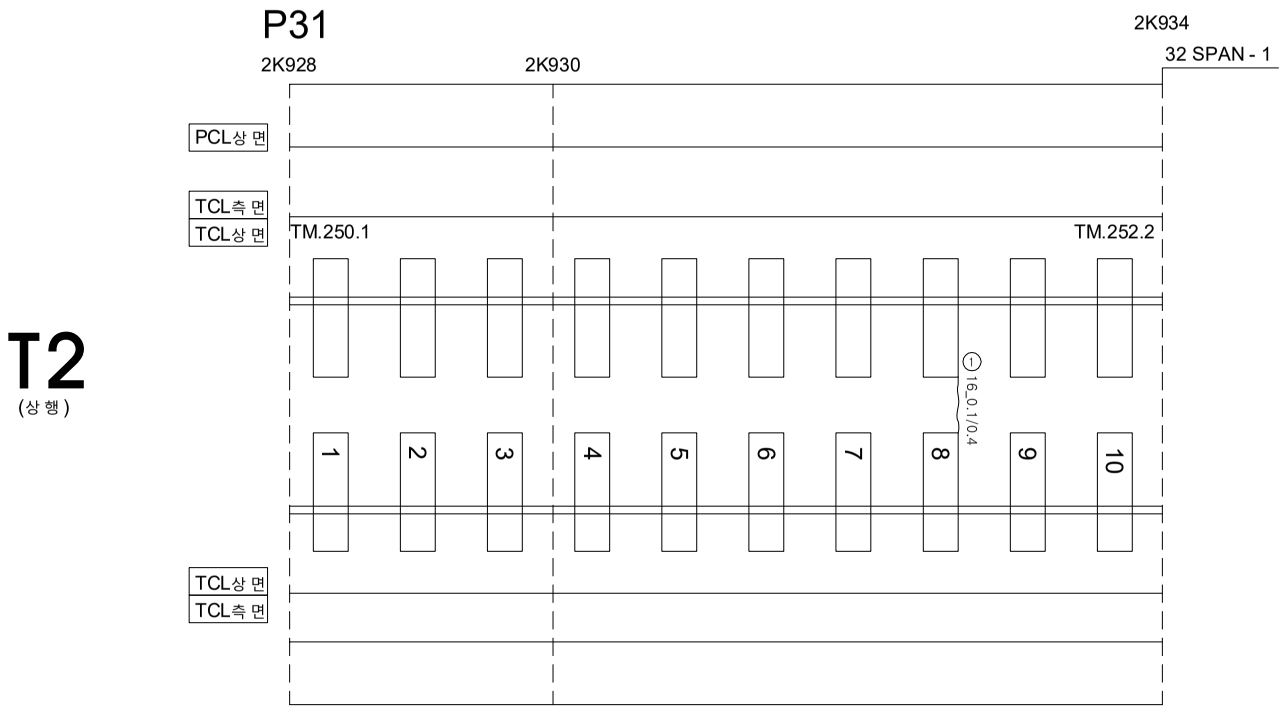
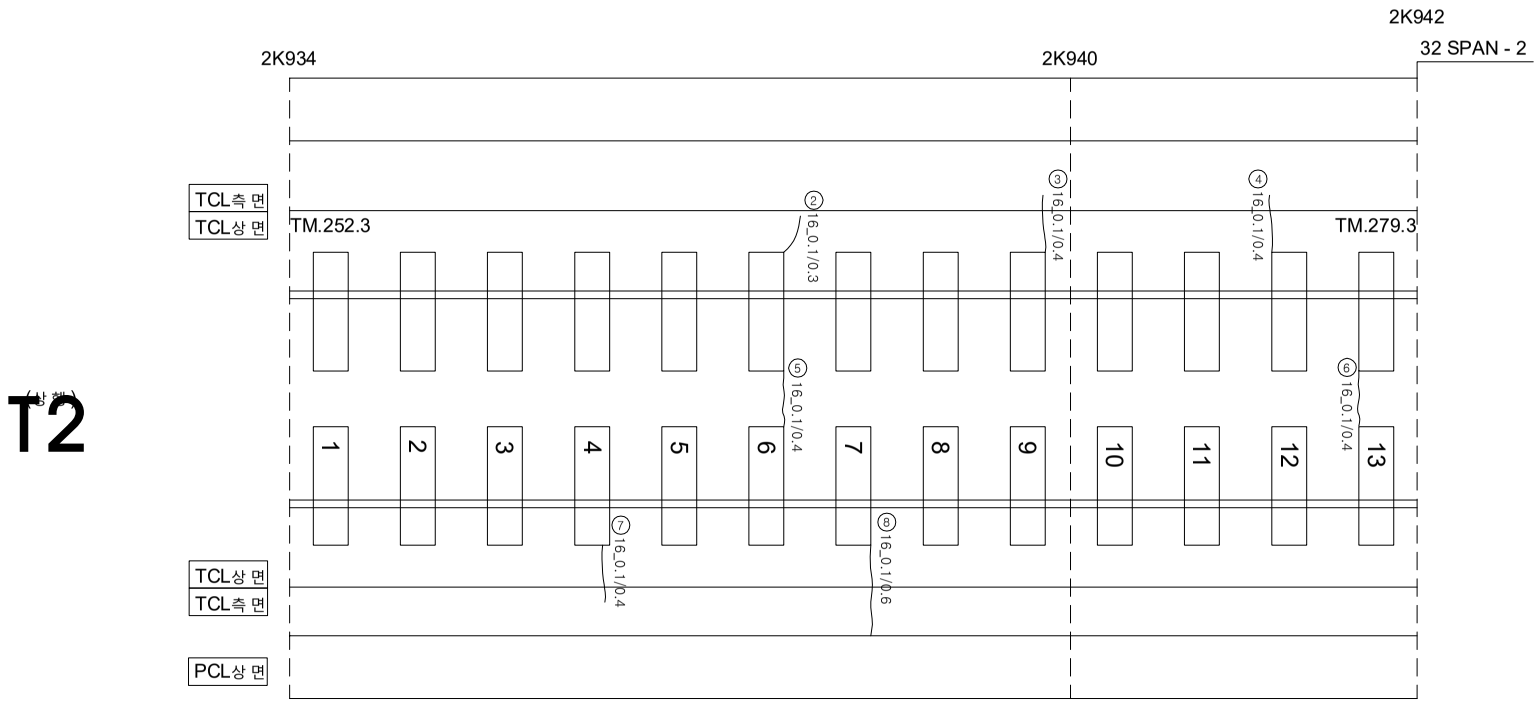
연번	손상	폭		연장		비고	연번	손상	폭		연장		비고
1	균열	0.1	㎜	0.4	m		56						
2	균열	0.1	㎜	0.3	m		57						
3	균열	0.1	㎜	0.4	m		58						
4	균열	0.1	㎜	0.4	m		59						
5	균열	0.1	㎜	0.4	m		60						
6	균열	0.1	㎜	0.4	m		61						
7	균열	0.1	㎜	0.4	m		62						
8	균열	0.1	㎜	0.6	m		63						
9							64						
10							65						
11							66						
12							67						
13							68						
14							69						
15							70						
16							71						
17							72						
18							73						
19							74						
20							75						
21							76						
22							77						
23							78						
24							79						
25							80						
26							81						
27							82						
28							83						
29							84						
30							85						
31							86						
32							87						
33							88						
34							89						
35							90						
36							91						
37							92						
38							93						
39							94						
40							95						
41							96						
42							97						
43							98						
44							99						
45							100						
46							101						
47							102
