외관조사망도 번호
B1_오송고가(T2)_133(2k988~3k003)

호남고속선 오송고가(T2)_133(2.988~3.003km, S33-1,S33-2)

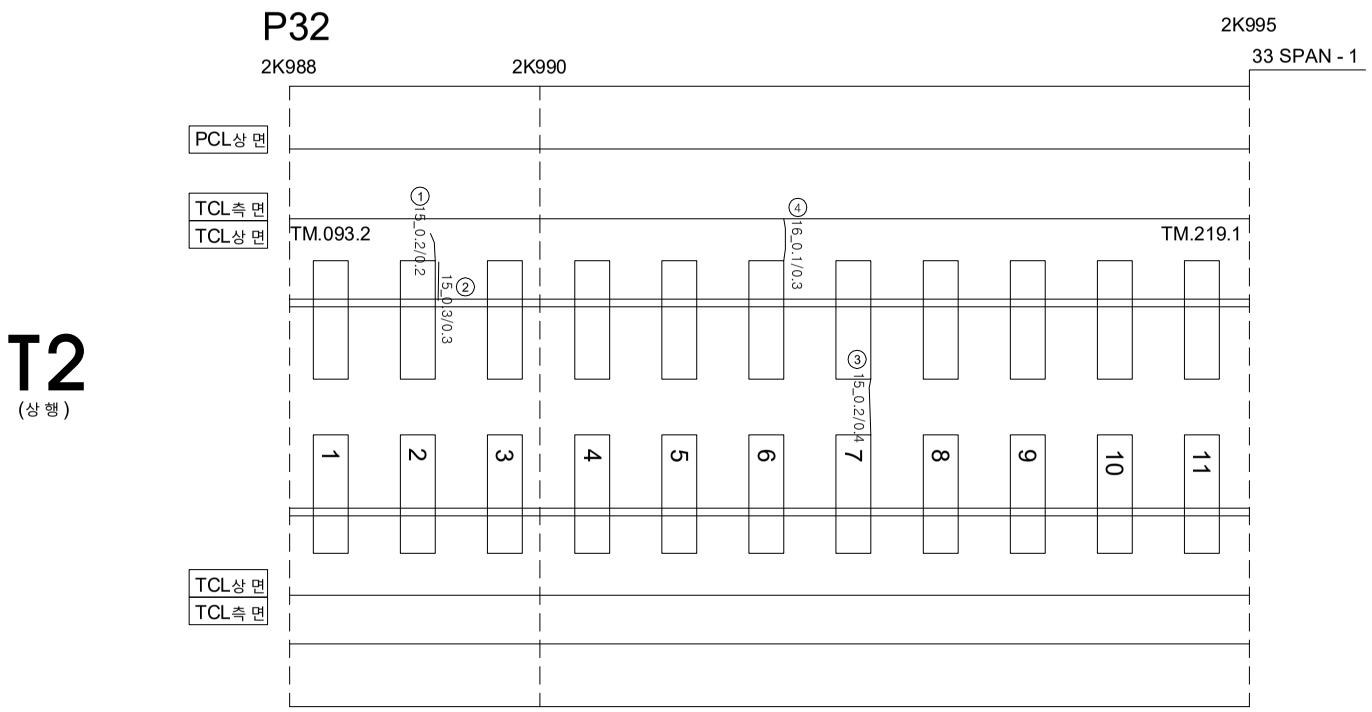
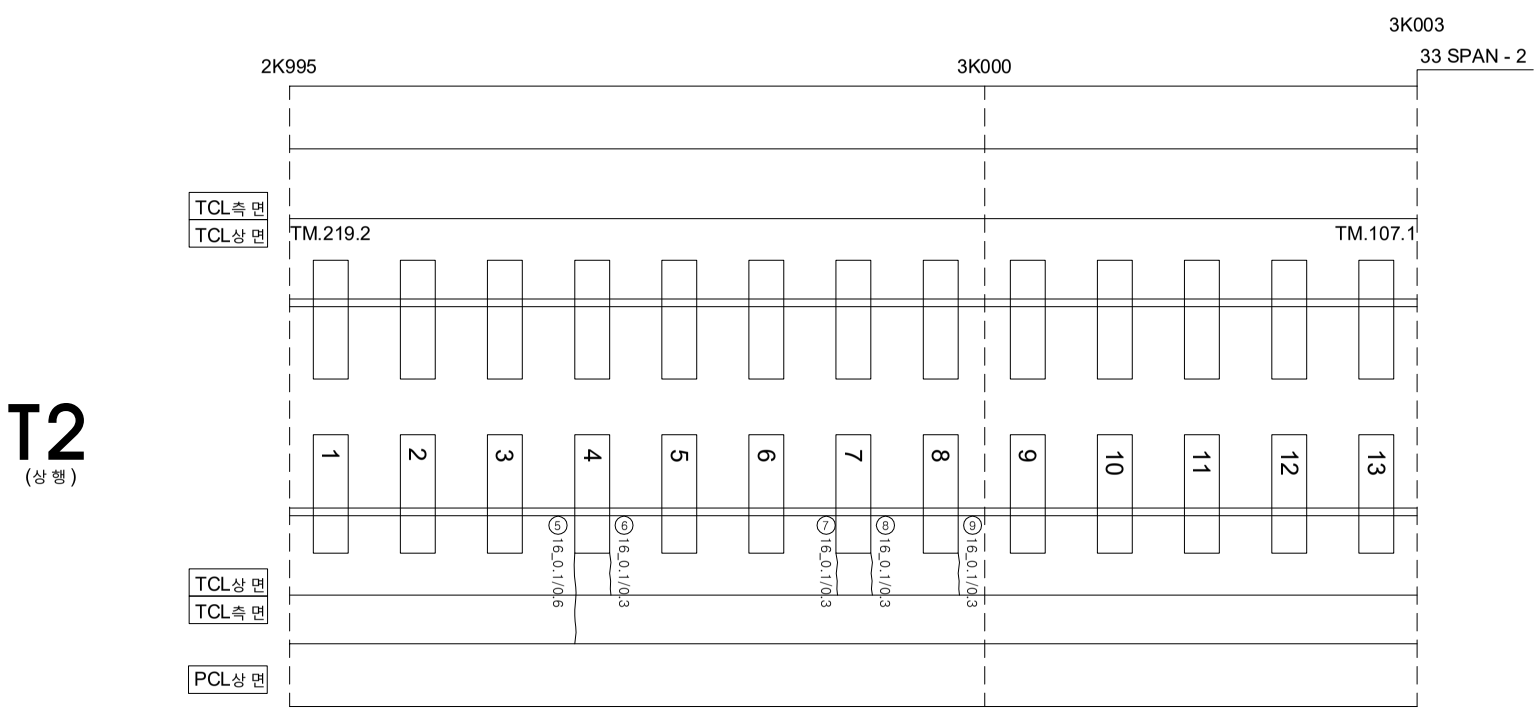
연번	손상	폭		연장		비고	연번	손상	폭		연장		비고
1	균열	0.2	㎜	0.2	m		56						
2	균열	0.3	㎜	0.3	m		57						
3	균열	0.2	㎜	0.4	m		58						
4	균열	0.1	㎜	0.3	m		59						
5	균열	0.1	㎜	0.6	m		60						
6	균열	0.1	㎜	0.3	m		61						
7	균열	0.1	㎜	0.3	m		62						
8	균열	0.1	㎜	0.3	m		63						
9	균열	0.1	㎜	0.3	m		64						
10							65						
11							66						
12							67						
13							68						
14							69						
15							70						
16							71						
17							72						
18							73						
19							74						
20							75						
21							76						
22							77						
23							78						
24							79						
25							80						
26							81						
27							82						
28							83						
29							84						
30							85						
31							86						
32							87						
33							88						
34							89						
35							90						
36							91						
37							92						
38							93						
39							94						
40							95						
41							96						
42							97						
43							98						
44							99						
45							100						
46							101						
47							102

48							103						
49							104						
50							105						
51							106						
52							107						
53							108						
54							109						
55							110
