호남고속선 오송고가(T2)_109(2.652~2.666km, S27-7,S27-8)

외관조사망도 번호
B1_오송고가(T2)_109(2k652~2k666)

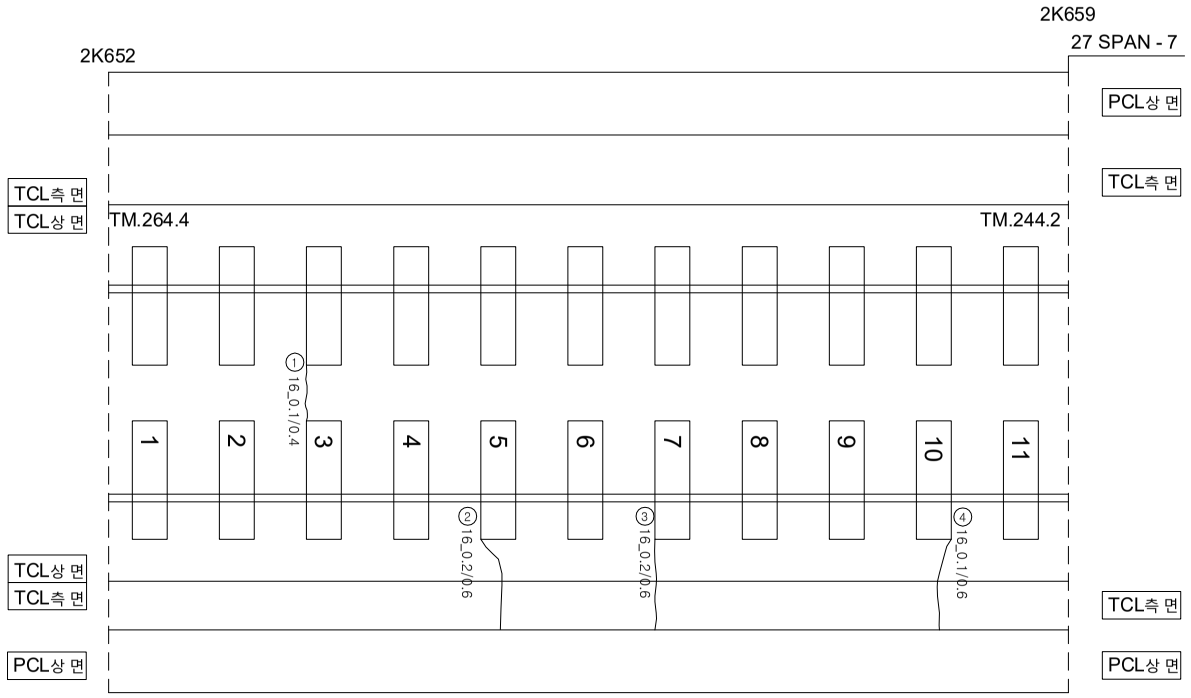
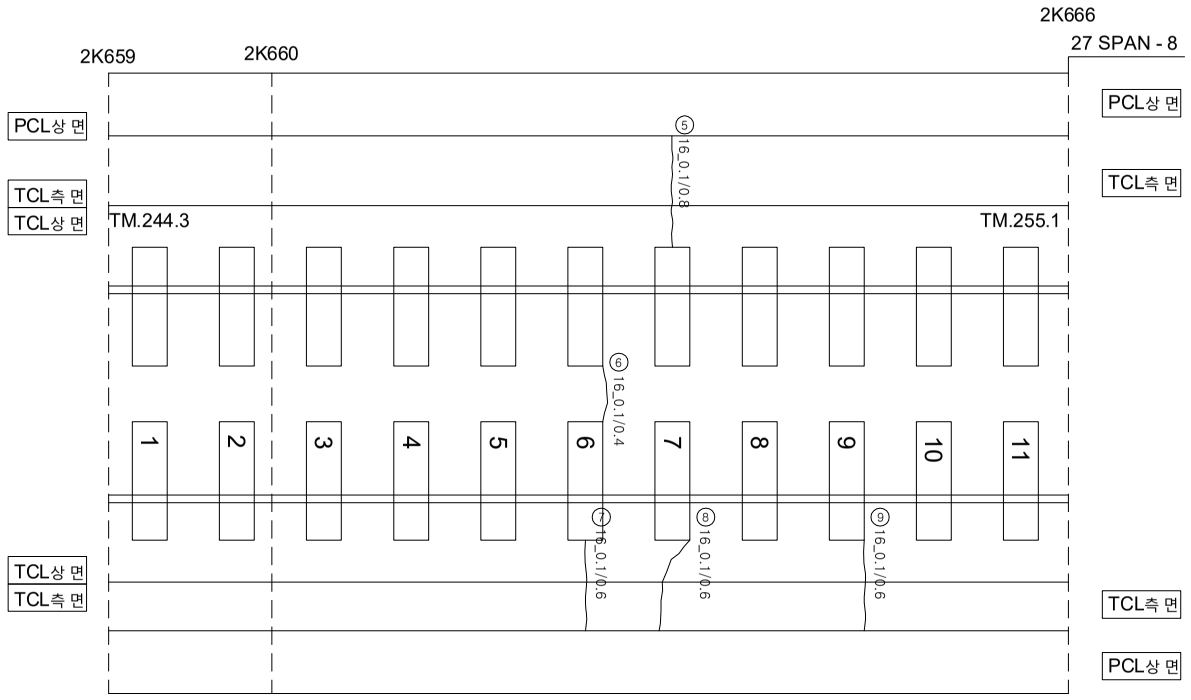
T2
(상행)

연번	손상	폭		연장		비고	연번	손상	폭		연장		비고
1	균열	0.1	㎜	0.4	m		56						
2	균열	0.2	㎜	0.6	m		57						
3	균열	0.2	㎜	0.6	m		58						
4	균열	0.1	㎜	0.6	m		59						
5	균열	0.1	㎜	0.8	m		60						
6	균열	0.1	㎜	0.4	m		61						
7	균열	0.1	㎜	0.6	m		62						
8	균열	0.1	㎜	0.6	m		63						
9	균열	0.1	㎜	0.6	m		64						
10							65						
11							66						
12							67						
13							68						
14							69						
15							70						
16							71						
17							72						
18							73						
19							74						
20							75						
21							76						
22							77						
23							78						
24							79						
25							80						
26							81						
27							82						
28							83						
29							84						
30							85						
31							86						
32							87						
33							88						
34							89						
35							90						
36							91						
37							92						
38							93						
39							94						
40							95						
41							96						
42							97						
43							98						
44							99						
45							100						
46							101						
47							102
