호남고속선 오송고가(T1)_토공노반_1(3.077~3.099km, L=22m)

외관조사망도 번호
G1_오송고가(T1)_토공노반_1(3.077~3.099)

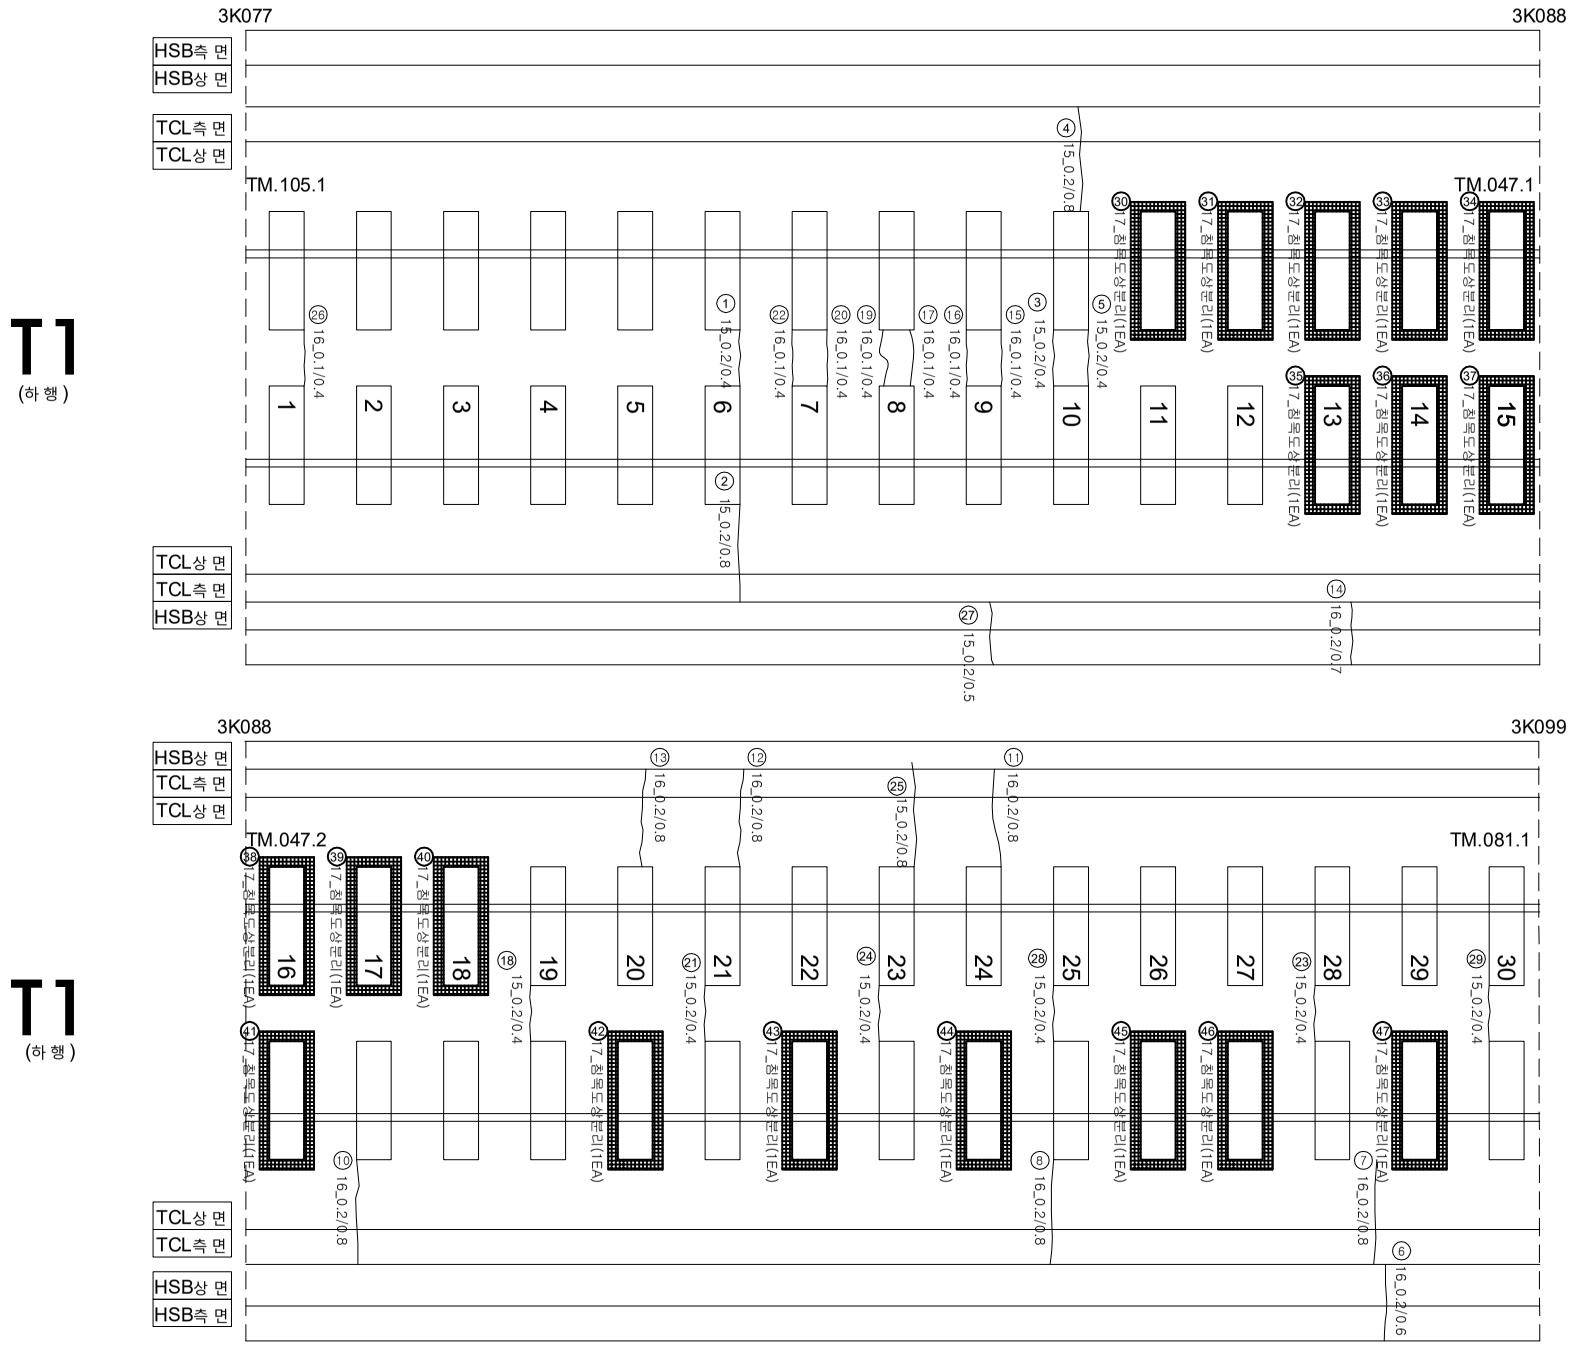
연번	손상	폭		연장		비고	연번	손상	폭		연장		비고
1	균열	0.2	㎜	0.4	m		56						
2	균열	0.2	㎜	0.8	m		57						
3	균열	0.2	㎜	0.4	m		58						
4	균열	0.2	㎜	0.8	m		59						
5	균열	0.2	㎜	0.4	m		60						
6	균열	0.2	㎜	0.6	m		61						
7	균열	0.2	㎜	0.8	m		62						
8	균열	0.2	㎜	0.8	m		63						
9	균열	0.2	㎜	0.8	m		64						
10	균열	0.2	㎜	0.8	m		65						
11	균열	0.2	㎜	0.8	m		66						
12	균열	0.2	㎜	0.8	m		67						
13	균열	0.2	㎜	0.8	m		68						
14	균열	0.2	㎜	0.7	m		69						
15	균열	0.1	㎜	0.4	m		70						
16	균열	0.1	㎜	0.4	m		71						
17	균열	0.1	㎜	0.4	m		72						
18	균열	0.2	㎜	0.04	m		73						
19	균열	0.1	㎜	0.4	m		74						
20	균열	0.1	㎜	0.4	m		75						
21	균열	0.2	㎜	0.4	m		76						
22	균열	0.1	㎜	0.4	m		77						
23	균열	0.2	㎜	0.4	m		78						
24	균열	0.2	㎜	0.4	m		79						
25	균열	0.2	㎜	0.8	m		80						
26	균열	0.1	㎜	0.4	m		81						
27	균열	0.2	㎜	0.5	m		82						
28	균열	0.2	㎜	0.4	m		83						
29	균열	0.2	㎜	0.4	m		84						
30	침목도상분리			1.0	ea	신규	85						
31	침목도상분리			1.0	ea	신규	86						
32	침목도상분리			1.0	ea	신규	87						
33	침목도상분리			1.0	ea	신규	88

34	침목도상분리			1.0	ea	신규	89						
35	침목도상분리			1.0	ea	신규	90						
36	침목도상분리			1.0	ea	신규	91						
37	침목도상분리			1.0	ea	신규	92						
38	침목도상분리			1.0	ea	신규	93						
39	침목도상분리			1.0	ea	신규	94						
40	침목도상분리			1.0	ea	신규	95						
41	침목도상분리			1.0	ea	신규	96						
42	침목도상분리			1.0	ea	신규	97						
43	침목도상분리			1.0	ea	신규	98						
44	침목도상분리			1.0	ea	신규	99						
45	침목도상분리			1.0	ea	신규	100						
46	침목도상분리			1.0	ea	신규	101						
47	침목도상분리			1.0	ea	신규	102						
48							103						
49							104						
50							105						
51							106						
52							107						
53							108						
54							109						
55							110
