호남고속선 오송고가(T1)_토공노반_11(3.280~3.300km, L=20m)

외관조사망도 번호
G1_오송고가(T1)_토공노반_11(3.280~3.300)

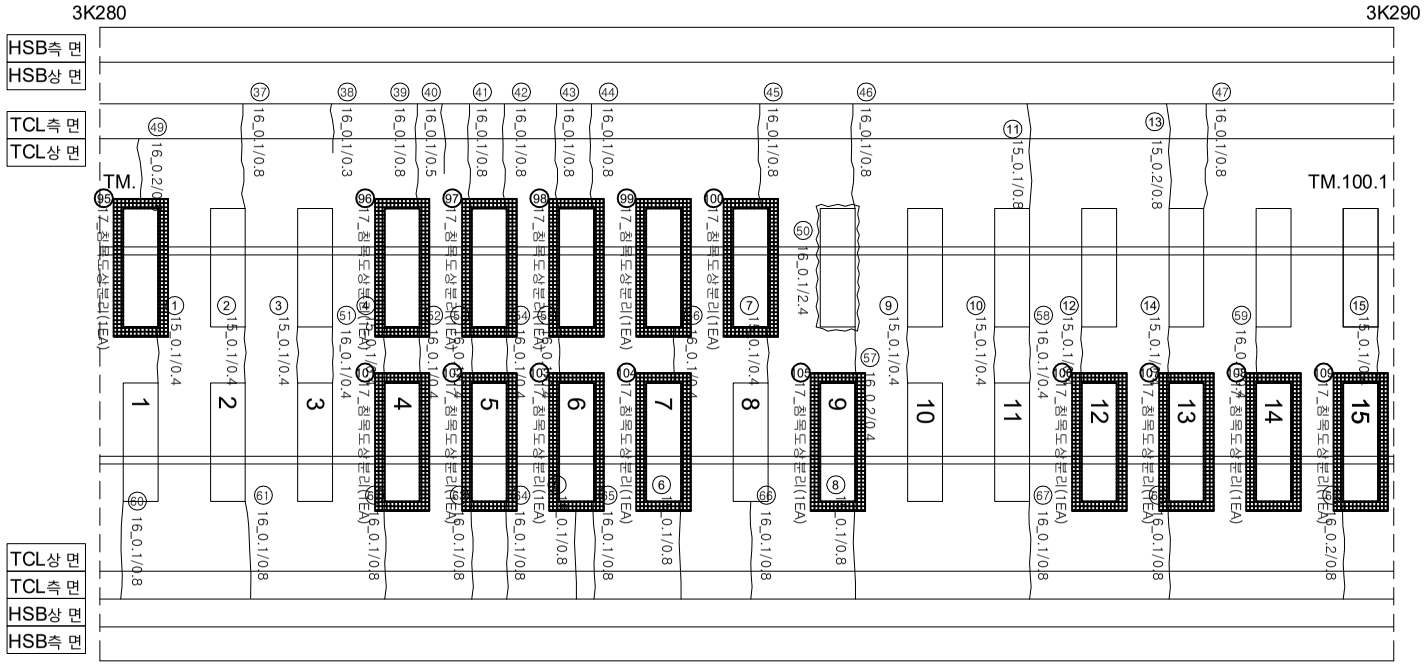
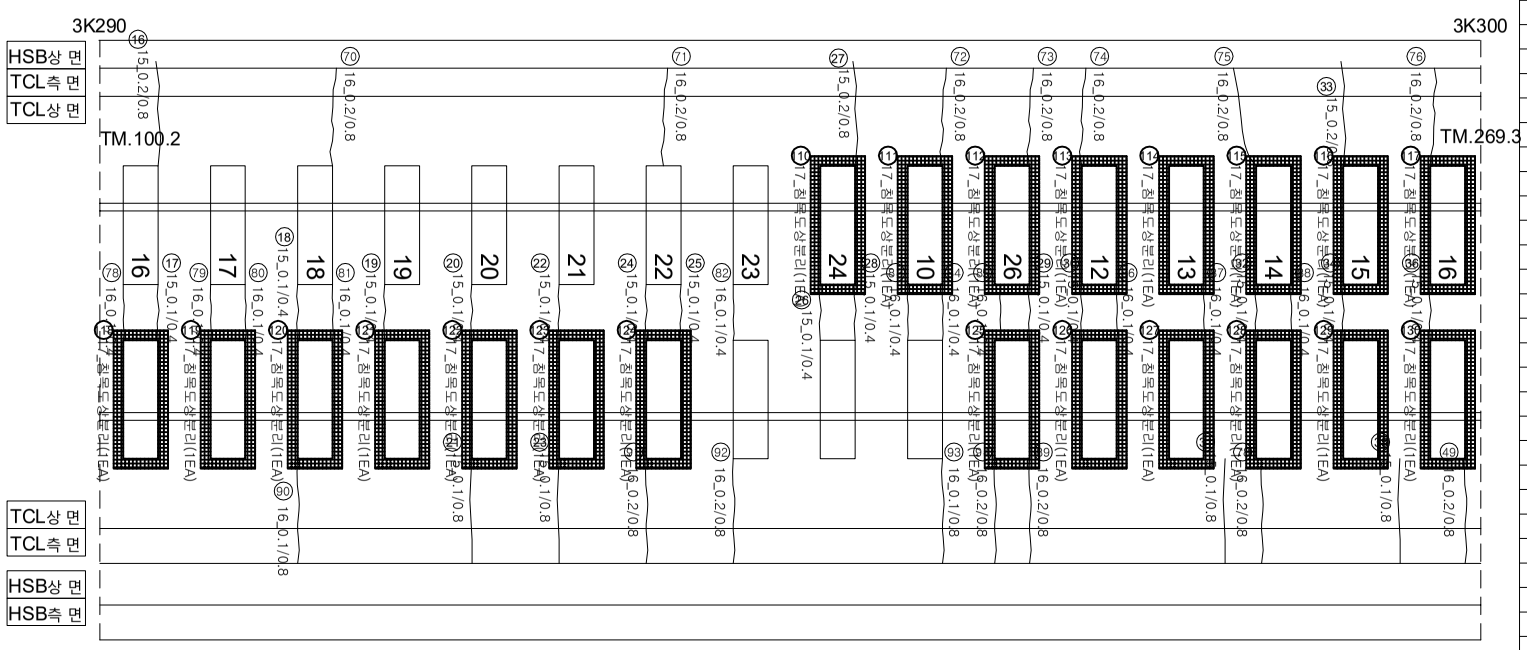
연번	손상	폭		연장		비고	연번	손상	폭		연장		비고	연번	손상	폭		연장		비고
1	균열	0.1	㎜	0.4	m		56	균열	0.1	㎜	0.4	m		111	침목도상분리			1.0	ea	신규
2	균열	0.1	㎜	0.4	m		57	균열	0.2	㎜	0.4	m		112	침목도상분리			1.0	ea	신규
3	균열	0.1	㎜	0.4	m		58	균열	0.1	㎜	0.4	m		113	침목도상분리			1.0	ea	신규
4	균열	0.1	㎜	0.4	m		59	균열	0.1	㎜	0.4	m		114	침목도상분리			1.0	ea	신규
5	균열	0.1	㎜	0.8	m		60	균열	0.1	㎜	0.8	m		115	침목도상분리			1.0	ea	신규
6	균열	0.1	㎜	0.8	m		61	균열	0.1	㎜	0.8	m		116	침목도상분리			1.0	ea	신규
7	균열	0.1	㎜	0.4	m		62	균열	0.1	㎜	0.8	m		117	침목도상분리			1.0	ea	신규
8	균열	0.1	㎜	0.8	m		63	균열	0.1	㎜	0.8	m		118	침목도상분리			1.0	ea	신규
9	균열	0.1	㎜	0.4	m		64	균열	0.1	㎜	0.8	m		119	침목도상분리			1.0	ea	신규
10	균열	0.1	㎜	0.4	m		65	균열	0.1	㎜	0.8	m		120	침목도상분리			1.0	ea	신규
11	균열	0.1	㎜	0.8	m		66	균열	0.1	㎜	0.8	m		121	침목도상분리			1.0	ea	신규
12	균열	0.1	㎜	0.4	m		67	균열	0.1	㎜	0.8	m		122	침목도상분리			1.0	ea	신규
13	균열	0.2	㎜	0.8	m		68	균열	0.2	㎜	0.8	m		123	침목도상분리			1.0	ea	신규
14	균열	0.1	㎜	0.4	m		69	균열	0.2	㎜	0.8	m		124	침목도상분리			1.0	ea	신규
15	균열	0.1	㎜	0.4	m		70	균열	0.2	㎜	0.8	m		125	침목도상분리			1.0	ea	신규

16	균열	0.2	㎜	0.8	m		71	균열	0.2	㎜	0.8	m		126	침목도상분리			1.0	ea	신규
17	균열	0.1	㎜	0.4	m		72	균열	0.2	㎜	0.8	m		127	침목도상분리			1.0	ea	신규
18	균열	0.1	㎜	0.4	m		73	균열	0.2	㎜	0.8	m		128	침목도상분리			1.0	ea	신규
19	균열	0.1	㎜	0.4	m		74	균열	0.2	㎜	0.8	m		129	침목도상분리			1.0	ea	신규
20	균열	0.1	㎜	0.4	m		75	균열	0.2	㎜	0.8	m		130	침목도상분리			1.0	ea	신규
21	균열	0.1	㎜	0.8	m		76	균열	0.2	㎜	0.8	m								
22	균열	0.1	㎜	0.4	m		77	경계부 균열	0.1	㎜	2.4	m								
23	균열	0.1	㎜	0.8	m		78	균열	0.2	㎜	0.8	m								
24	균열	0.1	㎜	0.4	m		79	균열	0.1	㎜	0.4	m								
25	균열	0.1	㎜	0.4	m		80	균열	0.1	㎜	0.4	m								
26	균열	0.1	㎜	0.4	m		81	균열	0.1	㎜	0.4	m								
27	균열	0.2	㎜	0.8	m		82	균열	0.1	㎜	0.4	m								
28	균열	0.1	㎜	0.4	m		83	균열	0.1	㎜	0.4	m								
29	균열	0.1	㎜	0.4	m		84	균열	0.1	㎜	0.4	m								
30	균열	0.1	㎜	0.4	m		85	균열	0.1	㎜	0.4	m								
31	균열	0.1	㎜	0.8	m		86	균열	0.1	㎜	0.4	m								
32	균열	0.1	㎜	0.4	m		87	균열	0.1	㎜	0.4	m								
33	균열	0.2	㎜	0.8	m		88	균열	0.1	㎜	0.4	m								
34	균열	0.1	㎜	0.4	m		89	균열	0.2	㎜	0.8	m

35	균열	0.1	㎜	0.8	m		90	균열	0.1	㎜	0.8	m								
36	균열	0.1	㎜	0.4	m		91	균열	0.2	㎜	0.8	m								
37	균열	0.2	㎜	0.8	m		92	균열	0.2	㎜	0.8	m								
38	균열	0.1	㎜	0.8	m		93	균열	0.1	㎜	0.8	m								
39	균열	0.1	㎜	0.3	m		94	균열	0.2	㎜	0.8	m								
40	균열	0.1	㎜	0.8	m		95	침목도상분리			1.0	ea	신규							
41	균열	0.1	㎜	0.5	m		96	침목도상분리			1.0	ea	신규							
42	균열	0.1	㎜	0.8	m		97	침목도상분리			1.0	ea	신규							
43	균열	0.1	㎜	0.8	m		98	침목도상분리			1.0	ea	신규							
44	균열	0.1	㎜	0.8	m		99	침목도상분리			1.0	ea	신규							
45	균열	0.1	㎜	0.8	m		100	침목도상분리			1.0	ea	신규							
46	균열	0.1	㎜	0.8	m		101	침목도상분리			1.0	ea	신규							
47	균열	0.1	㎜	0.8	m		102	침목도상분리			1.0	ea	신규							
48	균열	0.2	㎜	0.8	m		103	침목도상분리			1.0	ea	신규							
49	균열	0.2	㎜	0.8	m		104	침목도상분리			1.0	ea	신규							
50	경계부 균열	0.1	㎜	2.4	m		105	침목도상분리			1.0	ea	신규							
51	균열	0.1	㎜	0.4	m		106	침목도상분리			1.0	ea	신규							
52	균열	0.1	㎜	0.4	m		107	침목도상분리			1.0	ea	신규							
53	균열	0.1	㎜	0.4	m		108	침목도상분리			1.0	ea	신규							
54	균열	0.1	㎜	0.4	m		109	침목도상분리			1.0	ea	신규

55	균열	0.1	㎜	0.4	m		110	침목도상분리			1.0	ea	신규
