외관조사망도 번호
G1_오송고가(T1)_토공노반_13(3.320~3.340)

호남고속선 오송고가(T1)_토공노반_13(3.320~3.340km, L=20m)

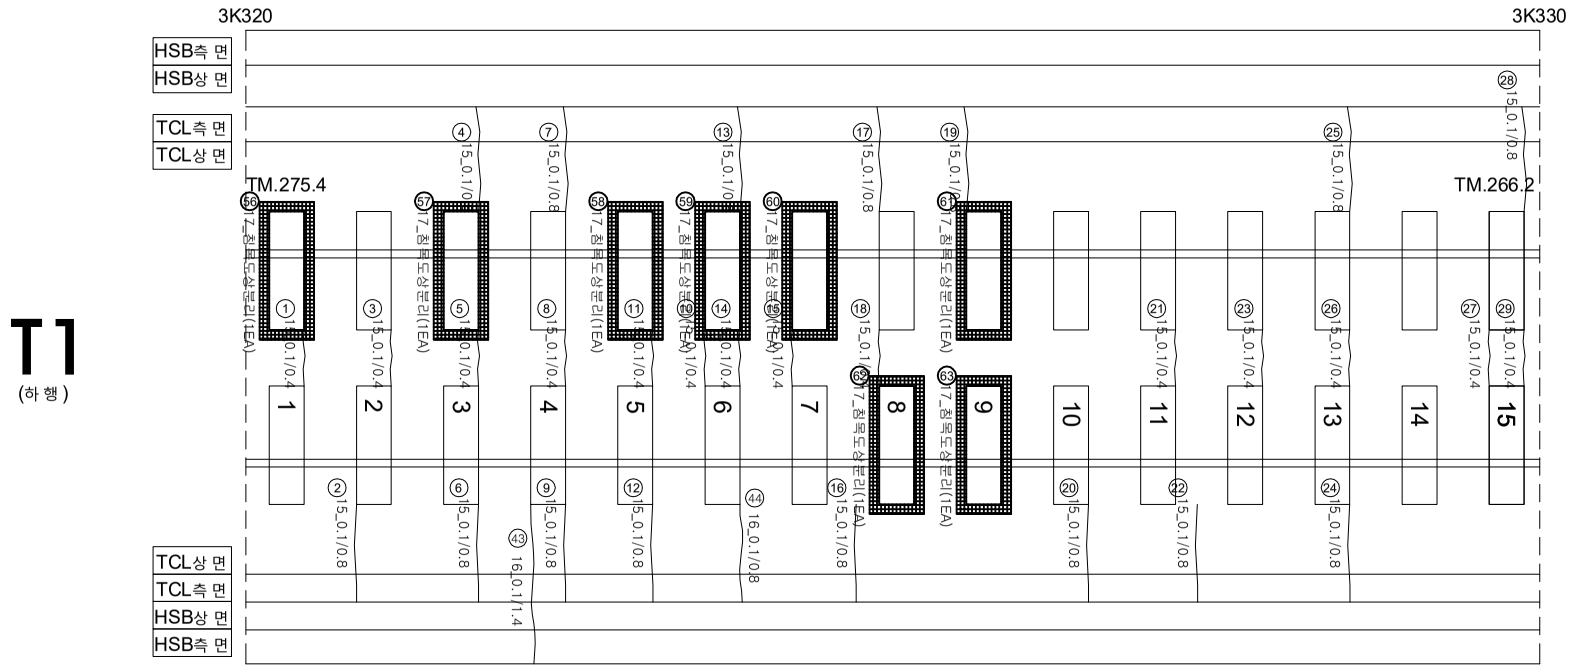
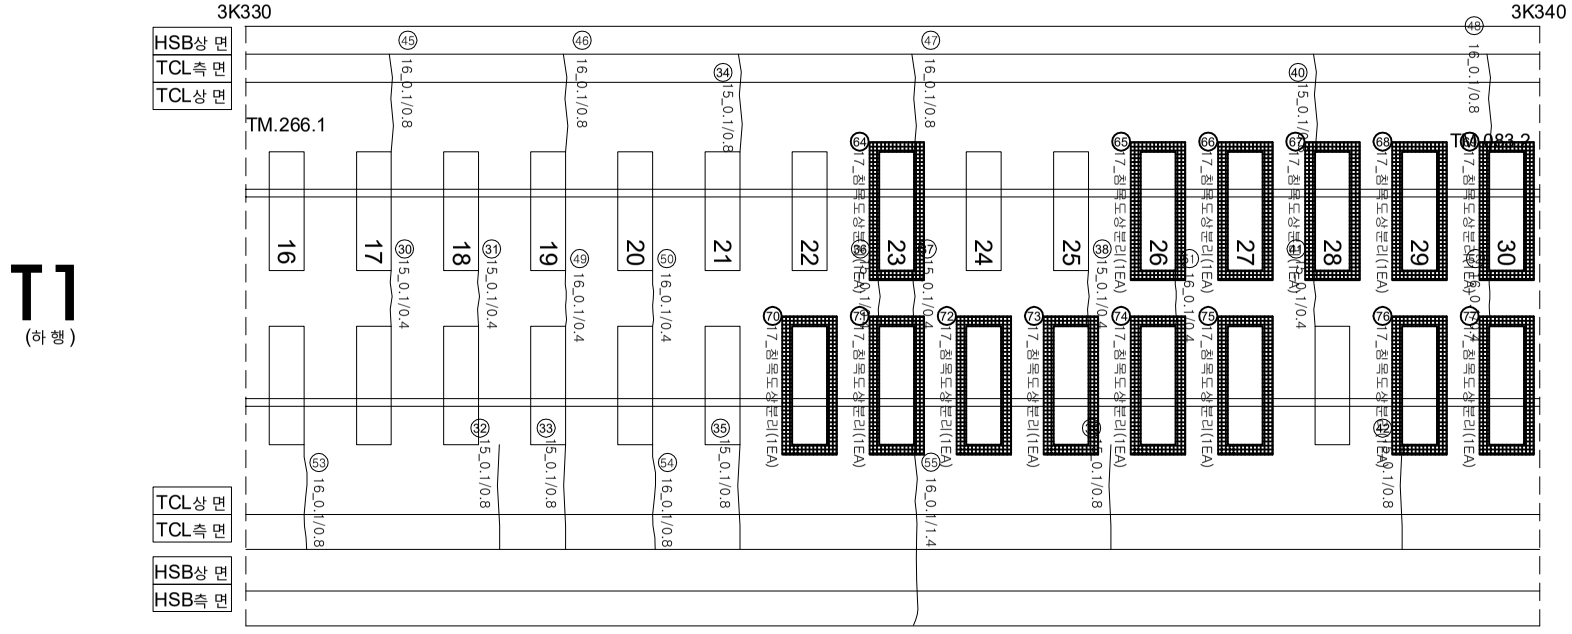
연번	손상	폭		연장		비고	연번	손상	폭		연장		비고
1	균열	0.1	㎜	0.4	m		56	침목도상분리			1.0	ea	신규
2	균열	0.1	㎜	0.8	m		57	침목도상분리			1.0	ea	신규
3	균열	0.1	㎜	0.4	m		58	침목도상분리			1.0	ea	신규
4	균열	0.1	㎜	0.8	m		59	침목도상분리			1.0	ea	신규
5	균열	0.1	㎜	0.5	m		60	침목도상분리			1.0	ea	신규
6	균열	0.1	㎜	0.8	m		61	침목도상분리			1.0	ea	신규
7	균열	0.1	㎜	0.8	m		62	침목도상분리			1.0	ea	신규
8	균열	0.1	㎜	0.4	m		63	침목도상분리			1.0	ea	신규
9	균열	0.1	㎜	0.8	m		64	침목도상분리			1.0	ea	신규
10	균열	0.1	㎜	0.4	m		65	침목도상분리			1.0	ea	신규
11	균열	0.1	㎜	0.4	m		66	침목도상분리			1.0	ea	신규
12	균열	0.1	㎜	0.8	m		67	침목도상분리			1.0	ea	신규
13	균열	0.1	㎜	0.8	m		68	침목도상분리			1.0	ea	신규
14	균열	0.1	㎜	0.4	m		69	침목도상분리			1.0	ea	신규
15	균열	0.1	㎜	0.4	m		70	침목도상분리			1.0	ea	신규
16	균열	0.1	㎜	0.8	m		71	침목도상분리			1.0	ea	신규
17	균열	0.1	㎜	0.8	m		72	침목도상분리			1.0	ea	신규
18	균열	0.1	㎜	0.4	m		73	침목도상분리			1.0	ea	신규
19	균열	0.1	㎜	0.8	m		74	침목도상분리			1.0	ea	신규
20	균열	0.1	㎜	0.8	m		75	침목도상분리			1.0	ea	신규
21	균열	0.1	㎜	0.4	m		76	침목도상분리			1.0	ea	신규
22	균열	0.1	㎜	0.8	m		77	침목도상분리			1.0	ea	신규

23	균열	0.1	㎜	0.4	m		78						
24	균열	0.1	㎜	0.8	m		79						
25	균열	0.1	㎜	0.4	m		80						
26	균열	0.1	㎜	0.8	m		81						
27	균열	0.1	㎜	0.4	m		82						
28	균열	0.1	㎜	0.8	m		83						
29	균열	0.1	㎜	0.4	m		84						
30	균열	0.1	㎜	0.4	m		85						
31	균열	0.1	㎜	0.4	m		86						
32	균열	0.1	㎜	0.8	m		87						
33	균열	0.1	㎜	0.8	m		88						
34	균열	0.1	㎜	0.8	m		89						
35	균열	0.1	㎜	0.8	m		90						
36	균열	0.1	㎜	0.4	m		91						
37	균열	0.1	㎜	0.4	m		92						
38	균열	0.1	㎜	0.4	m		93						
39	균열	0.1	㎜	0.8	m		94						
40	균열	0.1	㎜	0.8	m		95						
41	균열	0.1	㎜	0.4	m		96						
42	균열	0.1	㎜	0.8	m		97						
43	균열	0.1	㎜	1.4	m		98						
44	균열	0.1	㎜	0.8	m		99						
45	균열	0.1	㎜	0.8	m		100						
46	균열	0.1	㎜	0.8	m		101						
47	균열	0.1	㎜	0.8	m		102						
48	균열	0.1	㎜	0.8	m		103						
49	균열	0.1	㎜	0.4	m		104						
50	균열	0.1	㎜	0.4	m		105						
51	균열	0.1	㎜	0.4	m		106						
52	균열	0.1	㎜	0.4	m		107						
53	균열	0.1	㎜	0.8	m		108						
54	균열	0.1	㎜	0.8	m		109						
55	균열	0.1	㎜	1.4	m		110
