호남고속선 오송고가(T1)_토공노반_14(3.340~3.360km, L=20m)

외관조사망도 번호
G1_오송고가(T1)_토공노반_14(3.340~3.360)

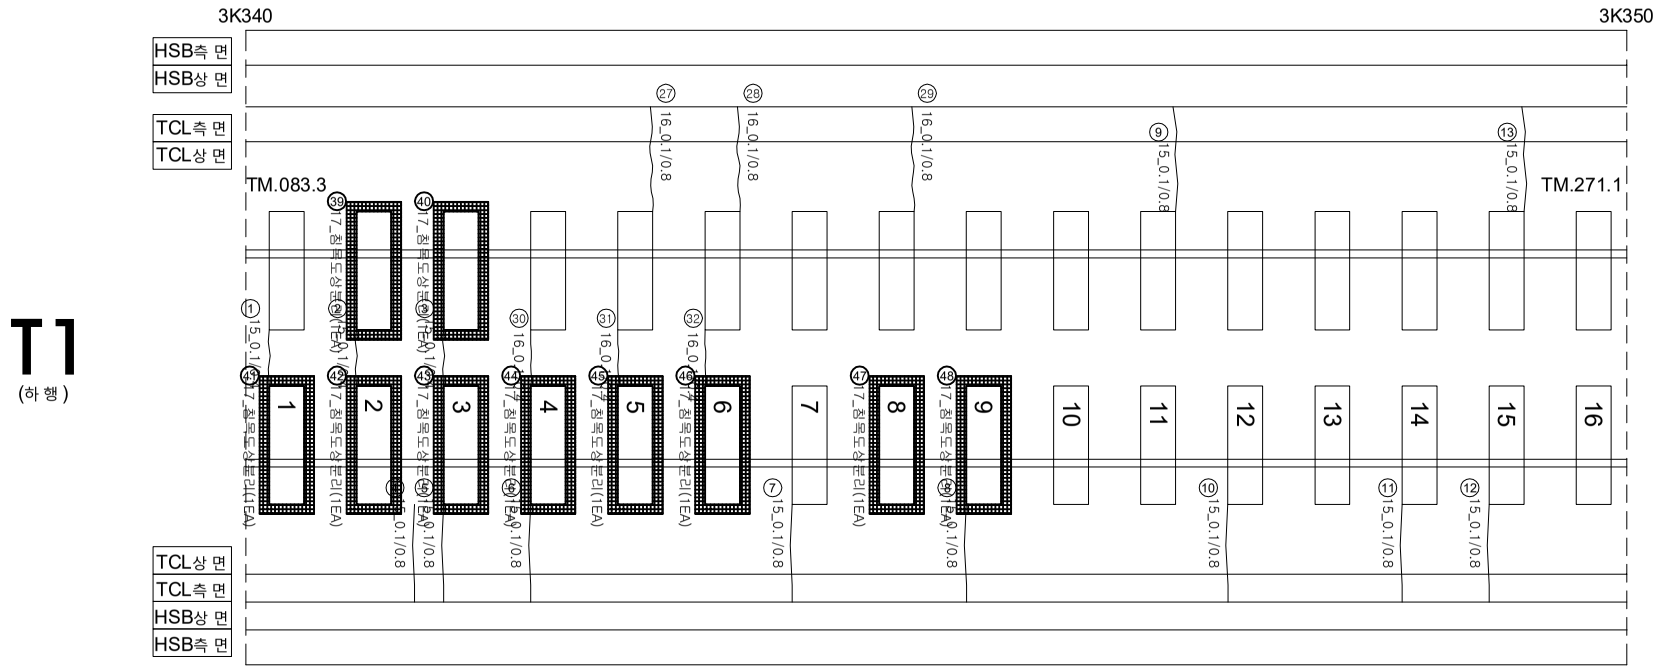
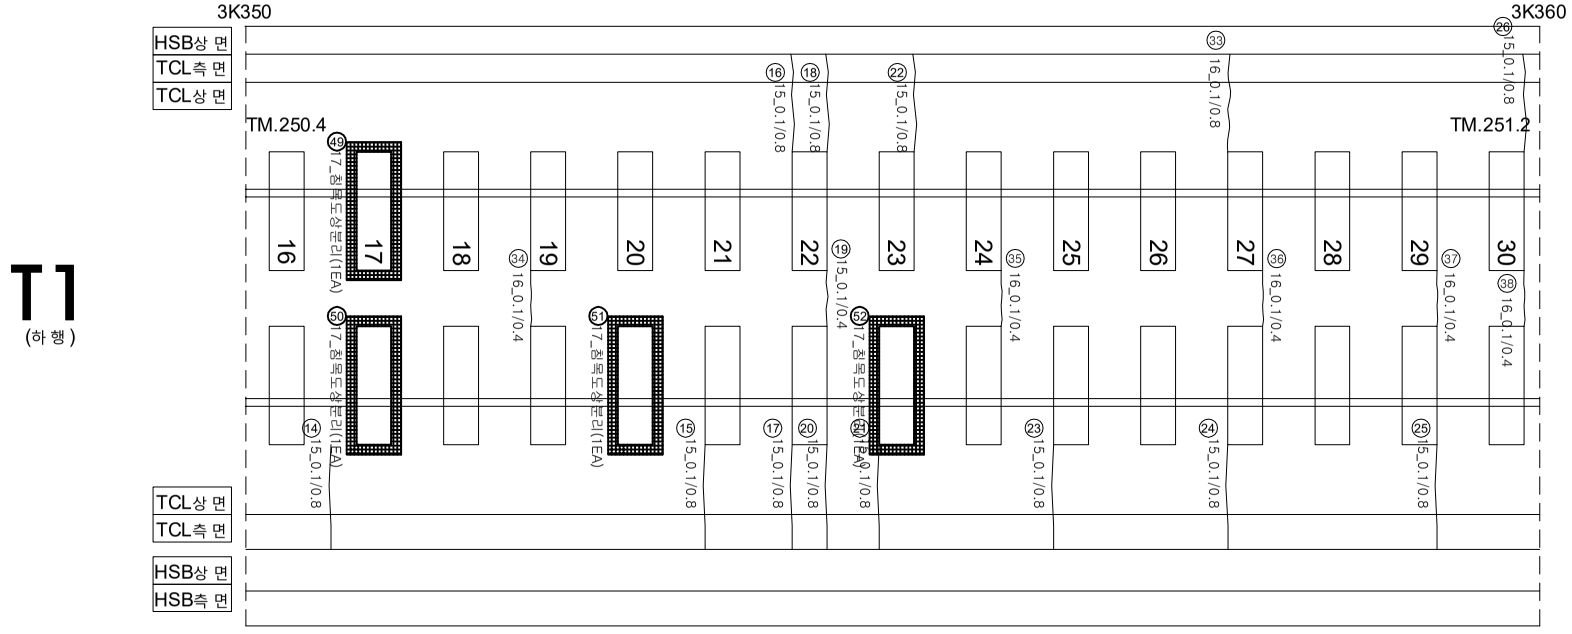
연번	손상	폭		연장		비고	연번	손상	폭		연장		비고
1	균열	0.1	㎜	0.4	m		56						
2	균열	0.1	㎜	0.4	m		57						
3	균열	0.1	㎜	0.4	m		58						
4	균열	0.1	㎜	0.8	m		59						
5	균열	0.1	㎜	0.8	m		60						
6	균열	0.1	㎜	0.8	m		61						
7	균열	0.1	㎜	0.8	m		62						
8	균열	0.1	㎜	0.8	m		63						
9	균열	0.1	㎜	0.8	m		64						
10	균열	0.1	㎜	0.8	m		65						
11	균열	0.1	㎜	0.8	m		66						
12	균열	0.1	㎜	0.8	m		67						
13	균열	0.1	㎜	0.8	m		68						
14	균열	0.1	㎜	0.8	m		69						
15	균열	0.1	㎜	0.8	m		70						
16	균열	0.1	㎜	0.8	m		71						
17	균열	0.1	㎜	0.8	m		72						
18	균열	0.1	㎜	0.8	m		73						
19	균열	0.1	㎜	0.4	m		74						
20	균열	0.1	㎜	0.8	m		75						
21	균열	0.1	㎜	0.8	m		76						
22	균열	0.1	㎜	0.8	m		77						
23	균열	0.1	㎜	0.8	m		78						
24	균열	0.1	㎜	0.8	m		79						
25	균열	0.1	㎜	0.8	m		80						
26	균열	0.1	㎜	0.8	m		81						
27	균열	0.1	㎜	0.8	m		82						
28	균열	0.1	㎜	0.8	m		83						
29	균열	0.1	㎜	0.8	m		84						
30	균열	0.1	㎜	0.4	m		85						
31	균열	0.1	㎜	0.4	m		86						
32	균열	0.1	㎜	0.4	m		87						
33	균열	0.1	㎜	0.8	m		88

34	균열	0.1	㎜	0.4	m		89						
35	균열	0.1	㎜	0.4	m		90						
36	균열	0.1	㎜	0.4	m		91						
37	균열	0.1	㎜	0.4	m		92						
38	균열	0.1	㎜	0.4	m		93						
39	침목도상분리			1.0	ea	신규	94						
40	침목도상분리			1.0	ea	신규	95						
41	침목도상분리			1.0	ea	신규	96						
42	침목도상분리			1.0	ea	신규	97						
43	침목도상분리			1.0	ea	신규	98						
44	침목도상분리			1.0	ea	신규	99						
45	침목도상분리			1.0	ea	신규	100						
46	침목도상분리			1.0	ea	신규	101						
47	침목도상분리			1.0	ea	신규	102						
48	침목도상분리			1.0	ea	신규	103						
49	침목도상분리			1.0	ea	신규	104						
50	침목도상분리			1.0	ea	신규	105						
51	침목도상분리			1.0	ea	신규	106						
52	침목도상분리			1.0	ea	신규	107						
53							108						
54							109						
55							110
