외관조사망도 번호

호남고속선 오송고가(T1)_토공노반_20(3.460~3.480km, L=20m)

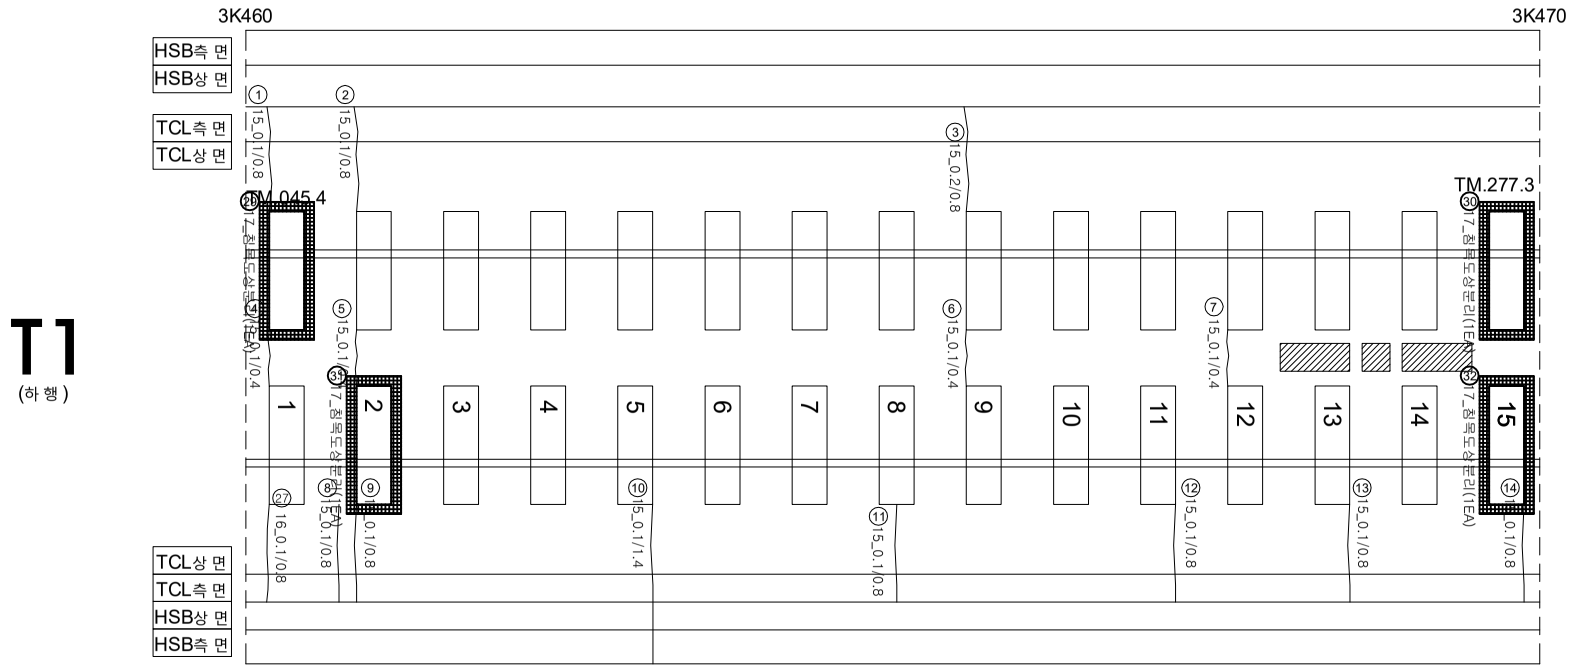
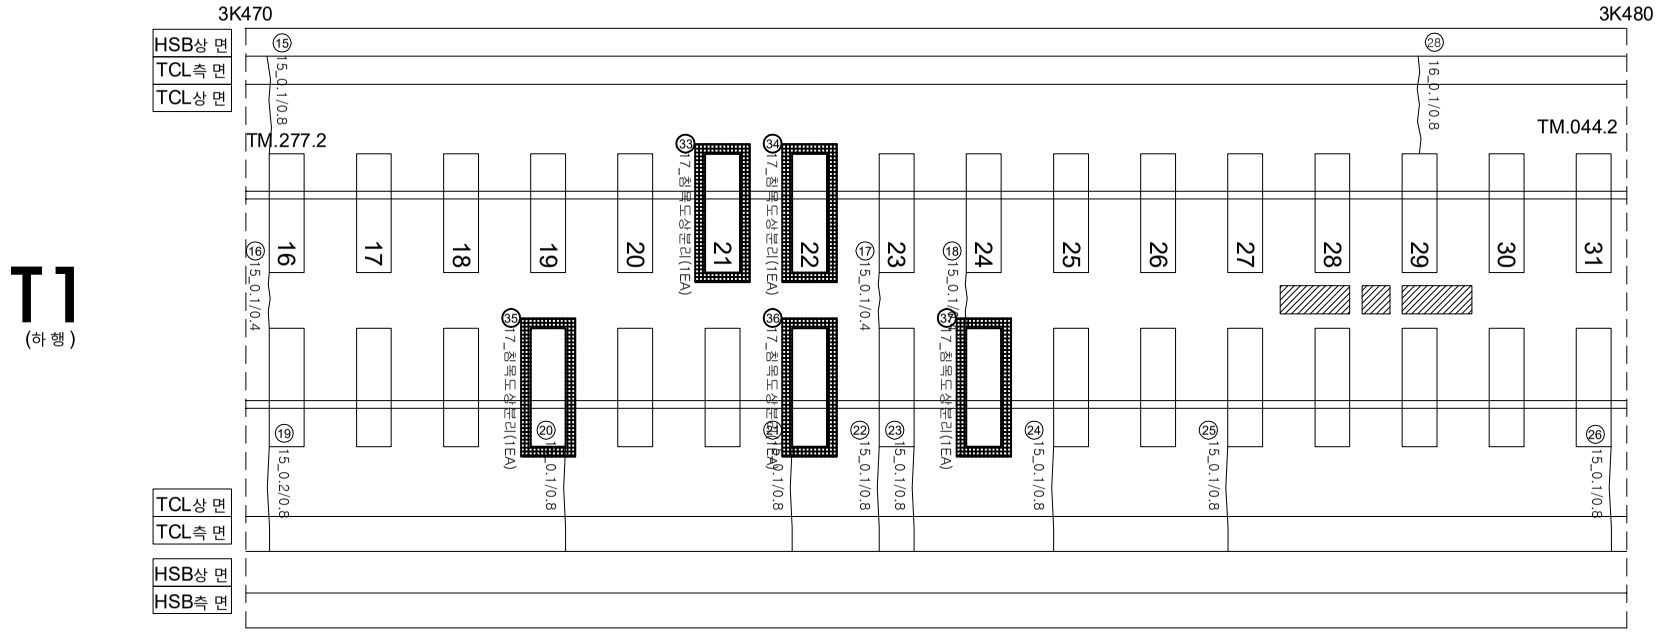
연번	손상	폭		연장		비고	연번	손상	폭		연장		비고
1	균열	0.1	㎜	0.8	m		56						
2	균열	0.1	㎜	0.8	m		57						
3	균열	0.2	㎜	0.8	m		58						
4	균열	0.1	㎜	0.4	m		59						
5	균열	0.1	㎜	0.4	m		60						
6	균열	0.1	㎜	0.4	m		61						
7	균열	0.1	㎜	0.4	m		62						
8	균열	0.1	㎜	0.8	m		63						
9	균열	0.1	㎜	0.8	m		64						
10	균열	0.1	㎜	1.4	m		65						
11	균열	0.1	㎜	0.8	m		66						
12	균열	0.1	㎜	0.8	m		67						
13	균열	0.1	㎜	0.8	m		68						
14	균열	0.1	㎜	0.8	m		69						
15	균열	0.1	㎜	0.8	m		70						
16	균열	0.1	㎜	0.4	m		71						
17	균열	0.1	㎜	0.4	m		72						
18	균열	0.1	㎜	0.4	m		73						
19	균열	0.2	㎜	0.4	m		74						
20	균열	0.1	㎜	0.8	m		75						
21	균열	0.1	㎜	0.8	m		76						
22	균열	0.1	㎜	0.8	m		77						
23	균열	0.1	㎜	0.8	m		78						
24	균열	0.1	㎜	0.8	m		79						
25	균열	0.1	㎜	0.8	m		80						
26	균열	0.1	㎜	0.8	m		81						
27	균열	0.1	㎜	0.8	m		82						
28	균열	0.1	㎜	0.8	m		83						
29	침목도상분리			1.0	ea	신규	84						
30	침목도상분리			1.0	ea	신규	85						
31	침목도상분리			1.0	ea	신규	86						
32	침목도상분리			1.0	ea	신규	87						
33	침목도상분리			1.0	ea	신규	88

34	침목도상분리			1.0	ea	신규	89						
35	침목도상분리			1.0	ea	신규	90						
36	침목도상분리			1.0	ea	신규	91						
37	침목도상분리			1.0	ea	신규	92						
38							93						
39							94						
40							95						
41							96						
42							97						
43							98						
44							99						
45							100						
46							101						
47							102						
48							103						
49							104						
50							105						
51							106						
52							107						
53							108						
54							109						
55							110
